# TILSTANDSRAPPORT

Jess Carlsens gate 4  
0183 OSLO

19.08.2025

Espen Aakernes og Joakim  
Kollshaugen  
Døla takst og bygg AS

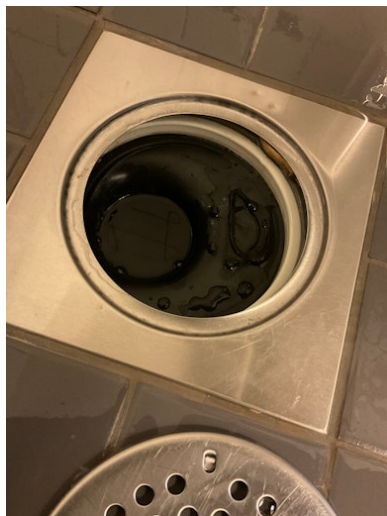
## Sluk

Membran, tettesjikt og sluk har en forventet levetid på 15-20 år. Membran har i dette tilfelle overgått forventet levetid og er dermed vurdert til TG 2. Nevnte forhold medfører økt risiko for vannlekkasjer som kan føre til fuktproblematikk i konstruksjonen.
