Leilegheit i sameiga  
Huldravegen 24  
5736 Granvin

#### Boligens tekniske tilstand:

Utført av:  
Takstmann  
**Bjørnar Helland**  
Dato: 22/09/2025

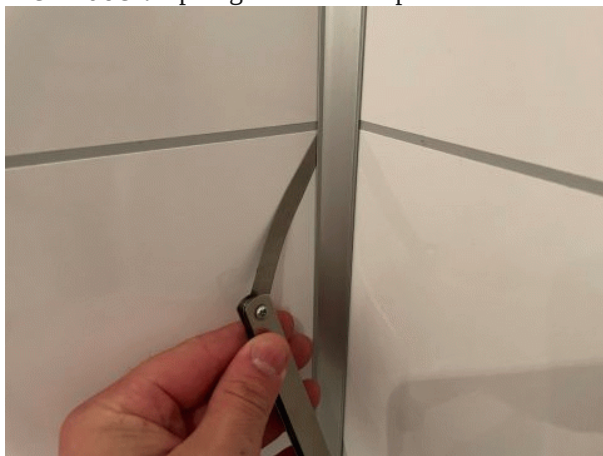
Opning i himling rundt kanalar for avtrekksvarmepumpa kan føre til at open isolasjon vert eksponert, noko som er uheldig for inneklima då fiber og støv kan trekkjast inn i rommet. Motsatt veg kan vassdamp trekkje opp rundt kanalføringer og gje oppfukting og muggvekst. Opningar i baderomsplater er i strid med monteringsanvisningane frå plateleverandør og svekkjer konstruksjonen si fuktsikring.

**Merknader:** Opningar i baderomsplater.

Opning i himling rundt kanalar for avtrekksvarmepumpa kan føre til at open isolasjon vert eksponert, noko som er uheldig for inneklimate då fiber og støv kan trekkjast inn i rommet. Motsatt veg kan vassdamp trekkje opp rundt kanalføringar og gje oppfukting og muggvekst. Opningar i baderomsplater er i strid med monteringsanvisningane frå plateleverandør og svekkjer konstruksjonen si fuktsikring.

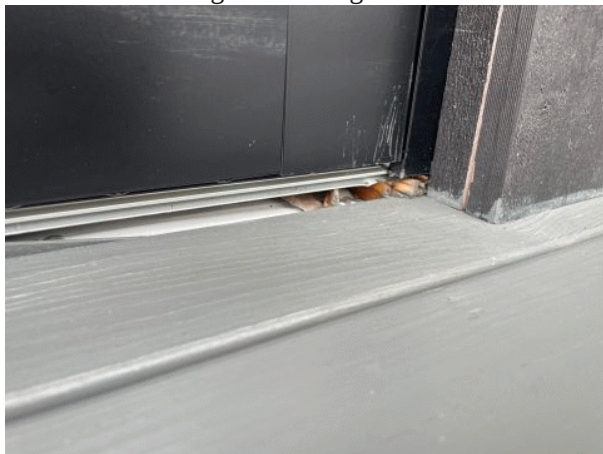
Bygningsdelen vert vurdert til TG 2 på grunn av manglende beslag i underkant av utvendig karm for terrassedør. Måten det er gjort på samsvarar ikkje med monteringsanvisning frå leverandør. Inntrenging av vatn og ei redusert levetid på bygningsdeler kan vere ein konsekvens av mangelen. Det samme gjeld for ytterdør. Her er det beslag, men overgang mot terskel er ikkje tilfredstillande. Synlig spiker i dørterskel. Dørbblad tek i karm. Smøring og justering vert anbefalt. Dette inngår i normalt vedlikehald. Vindauger på samme vegg tilfredstillar El 30 brannkrav. For å oppnå tilfredstillande branntetting må døra skiftast ut til ei dør med tilsvarende klassifisering som brannvindaugene.

**Merknader:** Manglende beslag i underkant av terrassedør fører til avvik ift. lekkasjesikring.

Bygningsdelen vert vurdert til TG 2 på grunn av manglande beslag i underkant av utvendig karm for terrassedør. Måten det er gjort på samsvarar ikkje med monteringsanvisning frå leverandør. Inntrenging av vatn og ei redusert levetid på bygningsdeler kan vere ein konsekvens av mangelen. Det samme gjeld for ytterdør. Her er det beslag, men overgang mot terskel er ikkje tilfredstillande. Synlig spiker i dørterskel. Dørblad tek i karm. Smøring og justering vert anbefalt. Dette inngår i normalt vedlikehald. Vindauger på samme vegg tilfredsstillar El 30 brannkrav. For å oppnå tilfredstillande branntetting må døra skiftast ut til ei dør med tilsvarande klassifisering som brannvindaugene.
