# Tilstandsrapport

Boligbygg med flere boenheter

Bokfinkvegen 28 , 2209 KONGSVINGER

Befaringsdato: 10.03.2026

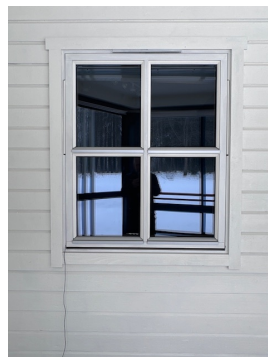
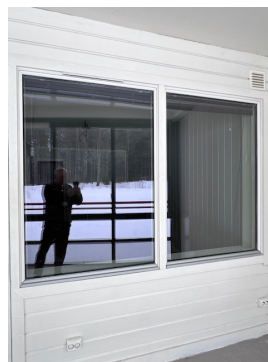
### TG 1 Vinduer

Malte trevinduer fra 2002 med 2-lags isolerglass og ventil i karm.

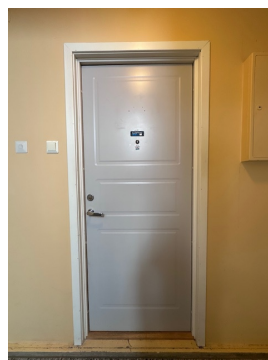
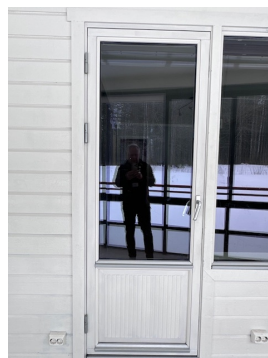
### TG 1 Dører

Malt slett inngangsdør (EI30) med kikkehull. Malt terrasseudør med 2-lag isolerglass.

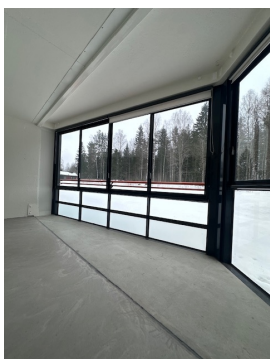
## TG 1 Balkonger, terrasser og rom under balkonger

Innglasset veranda i betong og stålkonstruksjoner med vinduer som kan åpnes. betonggulv.

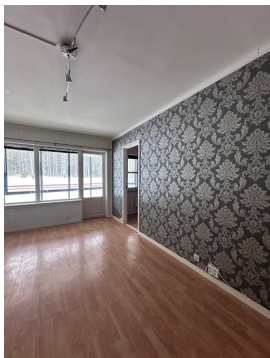
## TG 2 Overflater

Eldre innvendig overflater. Påregnet oppgradering av de fleste overflater. Malte lister.

GULV: Laminat. Vinyl klikk. Noe knirk i vinylklikk og laminatgulv.

- Overflater har en del slitasjegrad utover det en kan forvente.

Påregnet en oppgradering av innvendige overflater

Kostnadsestimat: 20 000 - 100 000

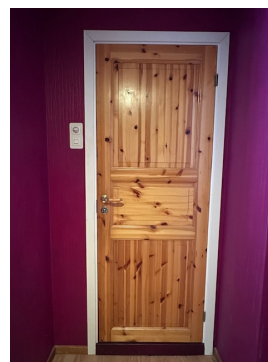
## TG 2 Innvendige dører

Furu fyllingsdør til bad/vaskerom. Dør tilhørende soverom er i kjellerbod, ifølge eier.

Mangler dør til soverom (er lagret i kjellerbod).

Monter dør til soverom.

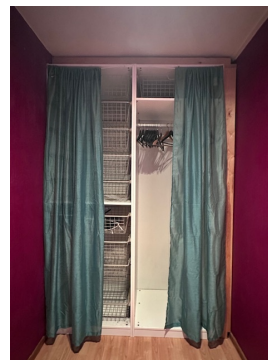
## TG 2 Andre innvendige forhold

Garderobeskap i gang. Det mangler dører på garderobeskapet.

Det mangler dører på garderobeskapet.

Monter dører.

Kostnadsestimat: Under 20 000

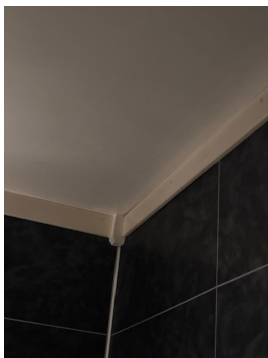
### TG 2 Overflater vegger og himling

Fliser på vegger og slett malt tak.

Eldre overflater.

Påregn en oppgradering av innvendige vegger og tak.

Kostnadsestimat: 20 000 - 100 000

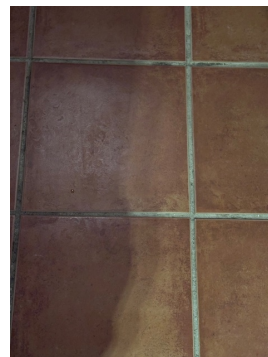
### TG 2 Overflater Gulv

Gulvfliser med varme. Høydeforskjell på gulv fra dørterskel til topp slukrist er 90 mm.

- Det er påvist avvik i fallforhold til sluk i forhold til krav i forskrift på byggetidspunktet.

Til tross for avviket i fall/høydeforskjell til sluk, vil gulvet fortsatt kunne lede vann mot sluket, men med redusert effektivitet. Dette kan potensielt øke risikoen for vannansamlinger i enkelte områder av vaskerommet.

Kostnadsestimat: 20 000 - 100 000

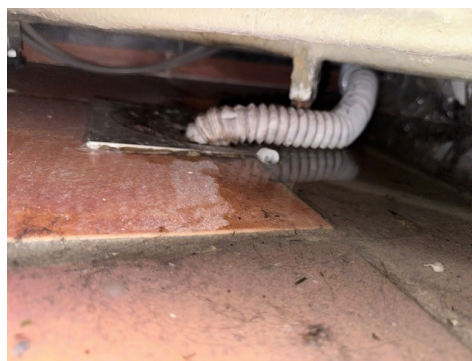
### TG 2 Sluk, membran og tettesjikt

Plastsluk med klemring. Smøremembran på gulv og vegger.

- Mer enn halvparten av forventet brukstid er passert på membranløsningen.
- Mer enn halvparten av forventet brukstid er passert på slukløsningen.
- Sluk har begrenset mulighet for inspeksjon og rengjøring.

- Sluket må sjekkes og rengjøres jevnlig.
- Overvåk tilstanden jevnlig. For å få tilstandsgrad 0 eller 1 må slukløsningen skiftes ut og sannsynligvis må også membransjiktet skiftes/utbedres. Det er imidlertid vanskelig å si noe om tidspunktet for når dette er nødvendig.

Kostnadsestimat: 20 000 - 100 000

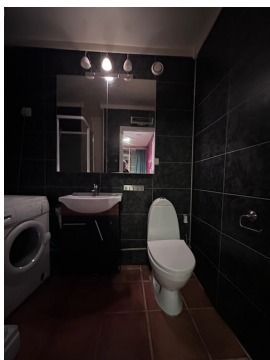
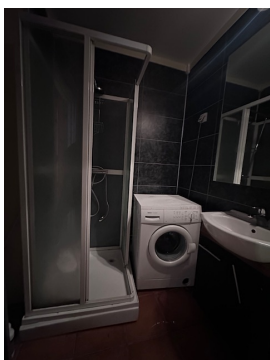
### TG 2 Sanitærutstyr og innredning

Benk med heldekkende porselensvask, overskap m/speildører, frittstående klosett, dusjkabinett. Opplegg for vaskemaskin. Svell skader på innredning.

- Det er påvist skader på innredning.

Svellskade på benkeskap.

- Lokal utbedring må utføres.

Påregn en oppgradering

Kostnadsestimat: 20 000 - 100 000

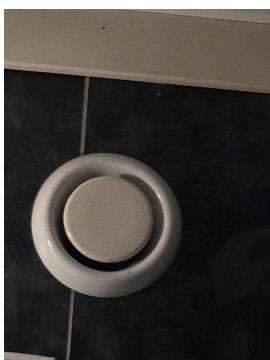
### TG 1 Ventilasjon

Veggventil via. luftepipe med mekanisk avtrekk.

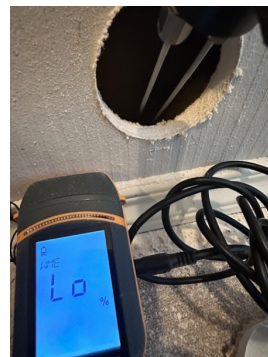
### TG 1 Tilliggende konstruksjoner våtrom

Det er boret hull i vegg. Fuktmåling med pigger inne i vegg - mot bad/vaskerom. Det påvises ikke fukt over normalen.

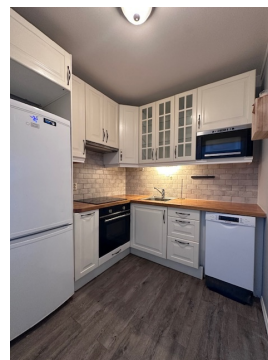
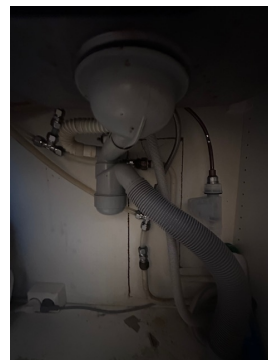
#### TG 2 Overflater og innredning

Kjøkkeninnredning. Melaminbelagte skrog. Lakkerte fyllingsdører og fronter. Tre overskapsdører m/sprosse glass. To høyskap. Lakkert heltre eikebenkeplate med nedfelt oppvaskkum m/1-greps blandebatteri. Fliser mellom benk og overskap. Innebygget platetopp og stekeovn. Frittstående oppvaskmaskin og kjøleskap. Ventilator m/kullfilter over platetopp. 120 l varmtvannsbereder.

- Det er påvist skader på overflater/kjøkkeninnredning utover normal slitasjegrad.

Kjøkkenet fungerer med dette avvik.

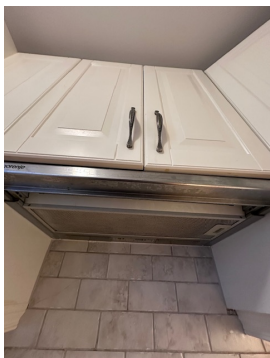
## TG 2 Avtrekk

Ventilator med kullfilter over platetopp.

- Det er kun kullfilterventilator på kjøkkenet og heller ikke andre forserte/mechaniske avtrekksløsninger fra kokesonen.

- Det er vanskelig å etablere andre løsninger.

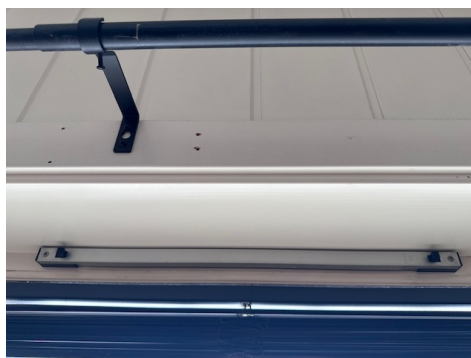
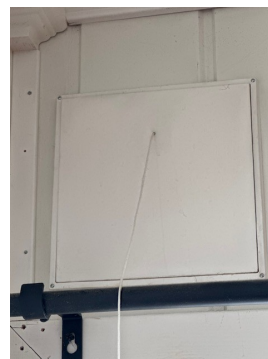
## TG 1 Ventilasjon

Ventilasjon gjennom veggventiler, ventiler i vinduskarmer og vinduer som kan åpnes. Mekanisk avtrekk via luftepipe på bad og kjøkken.

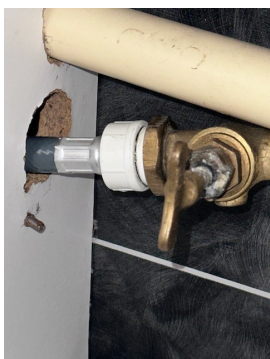
## TG 2 Vannledninger

Vannrør av kobber på hoveddelen av anlegget.

- Mer enn halvparten av forventet brukstid er passert på innvendige vannledninger.

- Tidspunkt for utskiftning av vannledninger nærmer seg.

Kostnadsestimat: Under 20 000

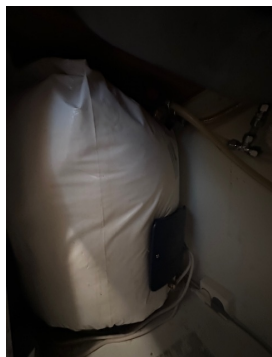
## TG 2 Avløpsrør

Soilrør fra byggeår.

- Mer enn halvparten av forventet brukstid er passert på innvendige avløpsledninger.

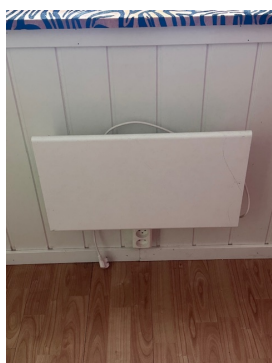
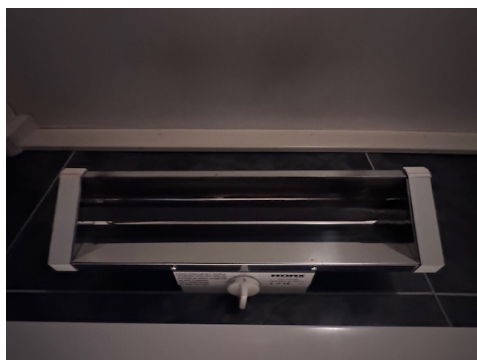
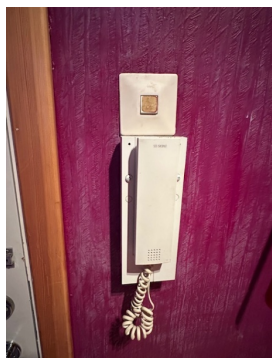
## TG 1 Andre installasjoner

Leiligheten har elektriske panelovner og stråleovn på bad/vaskerom.  
Porttelefon til felles inngangsdør.

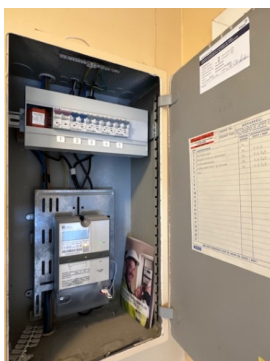
## Elektrisk anlegg

Sikringsskap med automatsikringer. Ny strømmåler. Skjult anlegg. T-We bredbånd.

**Ja El. anlegg fra byggeår som bør sjekkes.**

Ved omsetning av bolig vil man få endring i bruk av elektrisk anlegg. Derfor anbefales det på generelt grunnlag at en registrert elektroinstallatør foretar en kontroll av boliginstallasjonen ved eierskifte.
