Enebolig
Øvre Elvegata 22
3724 Bratsberg

Boligens tekniske tilstand:

Dato: 07/11/2024

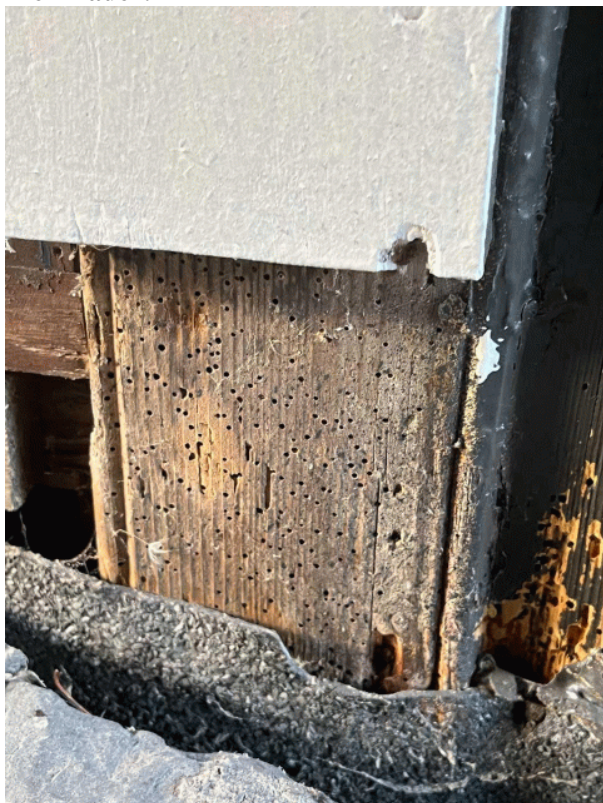
TG 3 2.1 Yttervegger

Det er påvist skader, sprekker og råteskade på kledningen.

Det er ikke påvist tilstrekkelig lufting for kledningen.

Kledningen ble visuelt undersøkt og kontrollert på kjente utsatte steder og fremstår i dårlig stand. Det registreres manglende luftspalte i underkant av kledningen, avskalling på større områder, kledning ligger for tett mot beslag og det bemerkes at kledningen har løsnet fra yttervegg ved terrassedør. Det ble også påvist biologiske skadegjørere i form av borebiller ved inngangsdøren. Kledningen må påregnes utbedringer. For øvrig ikke avdekket skader eller svekkelser med behov for tiltak.

TG3 vurderes grunnet manglende lufting av kledning, avskalling på større områder, kledning ligger for tett mot beslag, kledningen løsner fra yttervegg på enkelte steder og det ble påvist biologiske skadegjørere i form av borebiller ved inngangsdør.

TAKSTMANNENS VURDERING VED TG3:	
2.1	Yttervegger
	TG3 vurderes grunnet manglende lufting av kledning, avskalling på større områder, kledning ligger for tett mot beslag, kledningen løsner fra yttervegg på enkelte steder og det ble påvist biologiske skadegjørere i form av borebiller ved inngangsdør.
	Takstmannens prisvurdering ved utskiftning antas mellom Kr. 100 000. - og 300.000.-
3.1	Vinduer og ytterdører
	TG3 vurderes grunnet knust glass og ødelagt låsekasse på terrassedør og vinduer som har passert forventet levetid.
	Takstmannens prisvurdering ved utskiftning antas mellom Kr. 25.000. - og 50.000.-
6.1	Balkonger, verandaer og lignende
	TG3 vurderes grunnet manglende rekkverk på deler av terrasse.
	Takstmannens prisvurdering ved utskiftning antas mellom Kr. 10.000. - og 25.000.-

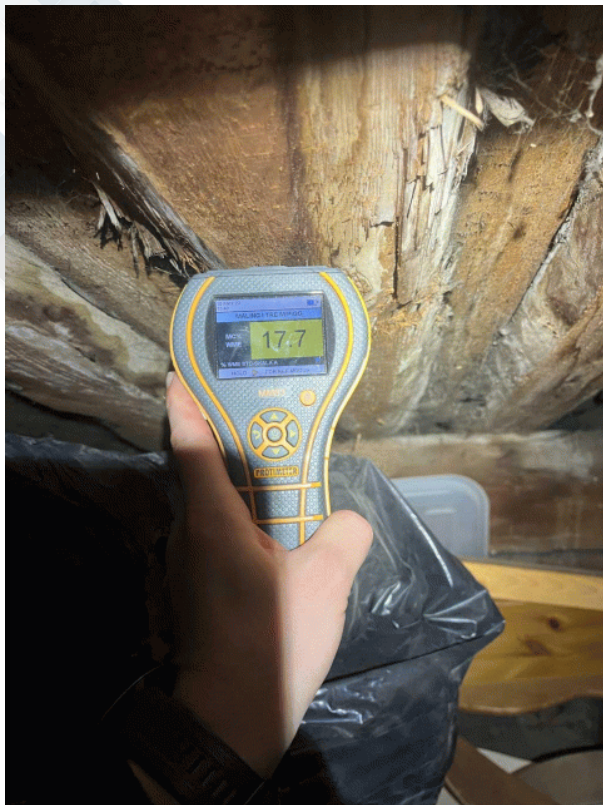
TG 2 5.1 Loft (konstruksjonsoppbygging)

- Det er ikke påvist biologiske skadegjørere fra kaldt-, kne-, hanebjelke-, eller kryploft.
- Det er påvist lekkasjer, fuktskjolder, kondens og lignende ved piper, overganger, i bjelker eller takluker.
- Det er ikke påvist lekkasje rundt rør- eller kanalgjennomføringer.
- Det er ikke påvist ventilering av yttertaket.

Loftet ble visuelt undersøkt hvor den synlige delen av loftet fremstår i dårligere stand. Det ble foretatt fuktmåling med verdier som ligger i øvre sjikt av hva som er akseptable verdier (17-18 vekt%). Det bør påregnes utbedringer. Det ble ikke observert tilstrekkelig ventilering.

TG2 vurderes grunnet noe unormale fuktverdier og dårlig ventilering.

5.1	Loft (konstruksjonsoppbygging) TG2 vurderes grunnet noe unormale fuktverdier og dårlig ventilering.
7.1.1	Bad Overflate vegger og himling TG2 vurderes grunnet vindu av tre i våtsonen.

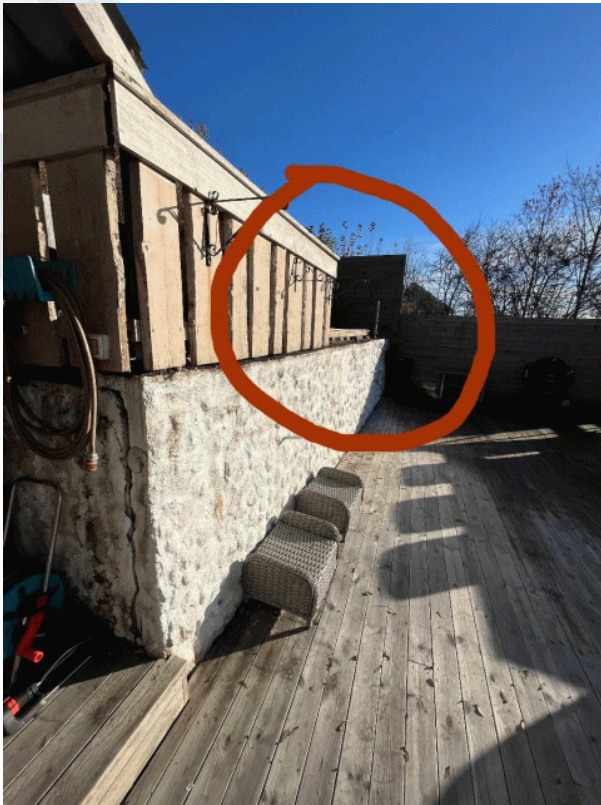
TG 3 6.1 Balkonger, verandaer og lignende

Bjelkelag med terrassebord og rekkverk av tre. Det registreres laveste høyde på rekkverk på 0,64cm og manglende rekkverk på deler av terrassen. Observasjonen må påregnes utbedringer. For øvrig fremstår terrassen i normalt god stand.

TG3 vurderes grunnet manglende rekkverk på deler av terrasse.
