Tilstandsrapport

Vassbrekkevegen 69 , 5534 HAUGESUND

Befaringsdato: 19.03.2026

Rapportdato: 23.03.2026

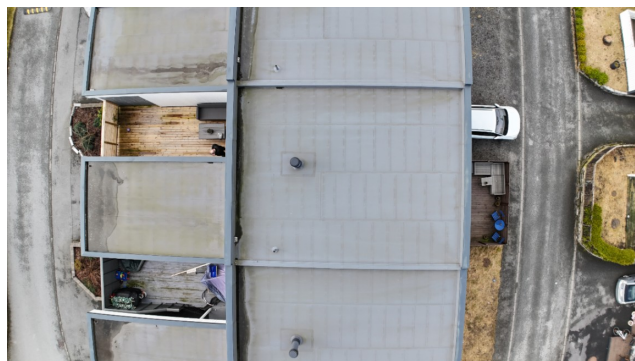
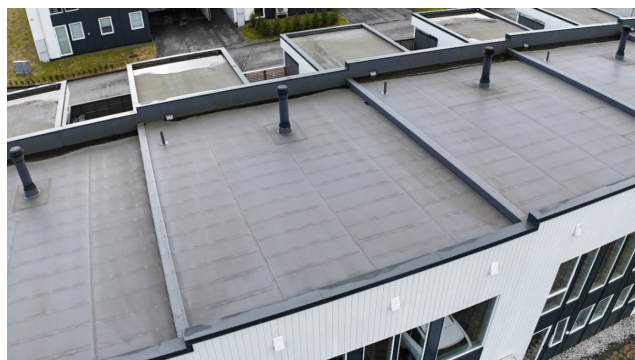
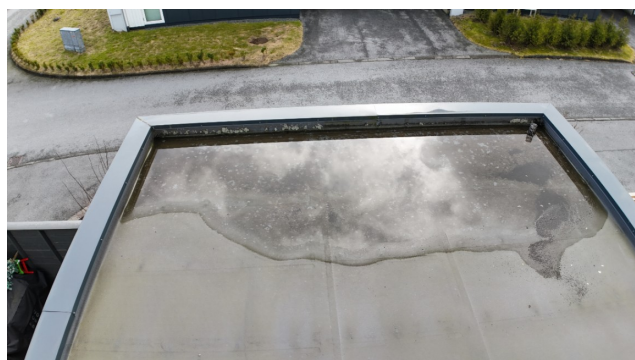
TG 2 Takteking

Taket er teknet takbelegg av plast eller gummi (takfolie). Tekkingen er besiktet fra bakkeplan og ved lett bruk av drone uten å påvise vesentlige feil som manglende tekking eller større skader.

- Det er påvist andre avvik:
- Det er registrert vannansamlinger på taktekingen.

Der takflatene bare er knyttet til ett sluk (som i dette tilfelle), bør det alltid være et nødoverløp som varsler når taknedløpene ikke fungerer.

Konsekvensen av flatt tak med kun én sluk og uten overløp er økt risiko for vannoppbygning ved tett eller underdimensjonert sluk. Dette kan medføre betydelig belastning på takkonstruksjonen og i verste fall føre til lekkasjer eller konstruksjonsskader. Manglende overløp gir ingen sikkerhetsmargin ved svikt i avrenningen, noe som øker faren for vanninntrenging og følgeskader i bygningen. Dette ser ut til å gjelde for alle tilsvarende boliger i området, slik dette kan drøftes på et velforeningsmøte og evt. montere overløp.

Vannansamlinger på tak kan føre til materialnedbrytning, økt konsekvens ved lekkasjer, mosevekst, frostskafer, ekstra belastning og dårlig drenering. Regelmessig vedlikehold og riktig fall forebygger problemer.

Eier opplyser vannansamling skylder skit ved nedløp, og dette er ikke noe problem etter rengjøring av nedløp. Dette har blitt utført ca. 2 ganger året.

- Lokal utbedring må utføres.
- Det må foretas tiltak for å lukke avviket.

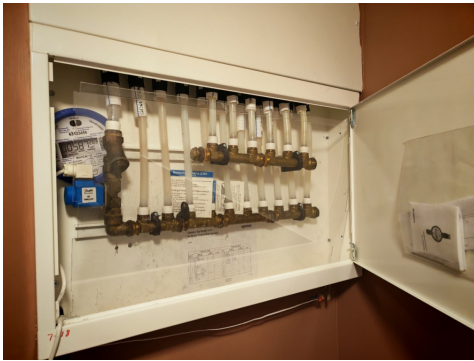
TG 1 Vannledninger

Vannrør av plast (rør-i-rør system).
Stoppeskran lokalisert i luke under fordelerskap på vaskerom.
Normal levetid for vannledninger av PEX er 25 til 75 år.
