# Trygve Lies veg 13 2414 ELVERUM

## Tilstandsrapport Eierskifte

Boligtype: Enebolig

Byggeår: 1971

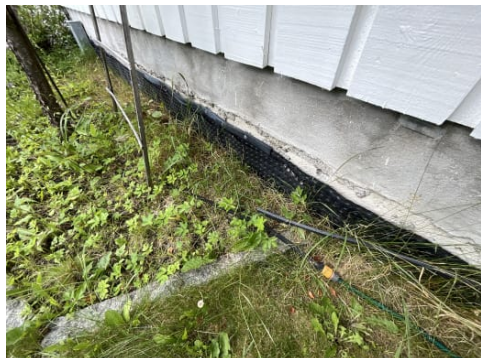
Synlig knotteplast mot sør.

Dreneringen/fuktsikring har nådd en alder som gjør tettheten usikker i tiden som kommer. Normal brukstid for en drenering anslås til å være ca 30 år.

Det er foretatt kontroll med fuktindikator mot tilgjengelige murflater/ gulv på grunn. Undersøkelsen viser indikasjoner på fukt i kjellergulv og nedre del av grunnmur. Kan tyde på kapillæroppsgug fra grunnen eller inntrengning fra utsiden.

Det registreres salt/kalkutslag på innvendig grunnmursflater som indikerer fukttransport gjennom grunnmuren.

Kostnader for evt ny drenering er ikke medtatt. For videre omtale se "rom under terreng"

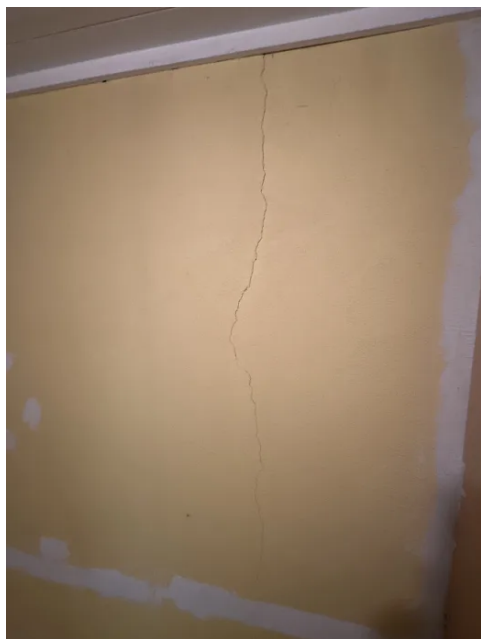
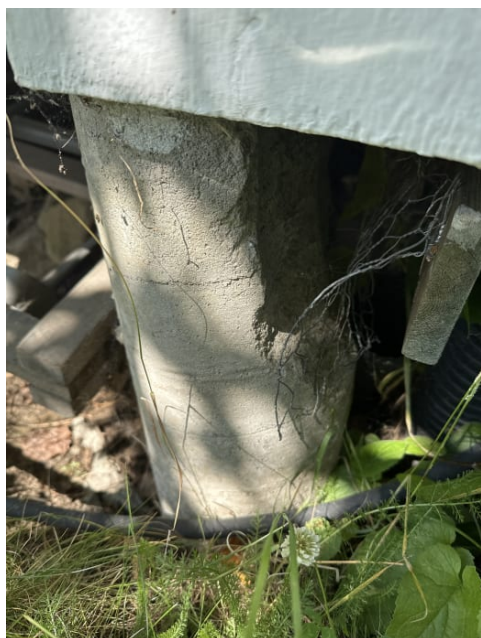
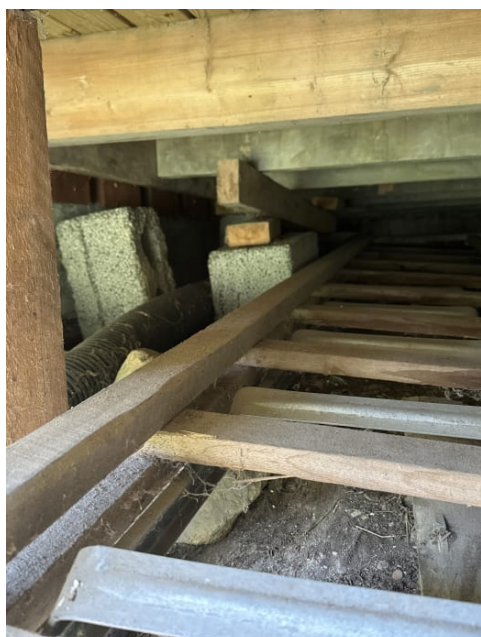
På befaringsdagen ble det registrert sprekker og avskalling av puss på grunnmur.

Grunnmuren er innvendig utlektet, Det er derfor ikke mulig å kontrollere grunnmurens innvendige side for sprekker eller skader.

Utvendig over bakken er grunnmuren tildekt med tornebusker/ konstruksjoner. Det er derfor ikke mulig å kontrollere grunnmur for sprekker eller skader der.

Det anbefales å foreta en gjenpussing av sprekker i grunnmur, slik at forholdet kan observeres over tid, med tanke på om dette er under utvikling eller er stabilt.

Fundamentering under bod med utvendig adkomst må utbedres.

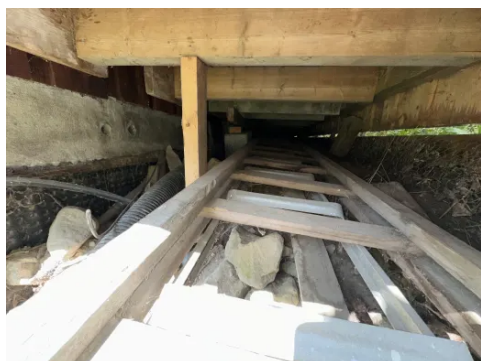
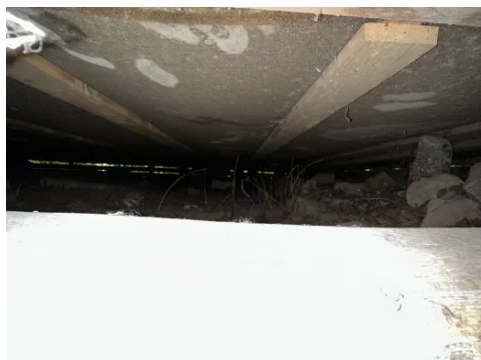
Soverom og bod med utvendig adkomst står på pilarer og har en åpen krypkjeller.

Det er ikke etablert noen fuktsperre i form av plast på bakken i krypprommet.

Lokale utbedringer av stubbloftsplater må påregnes.

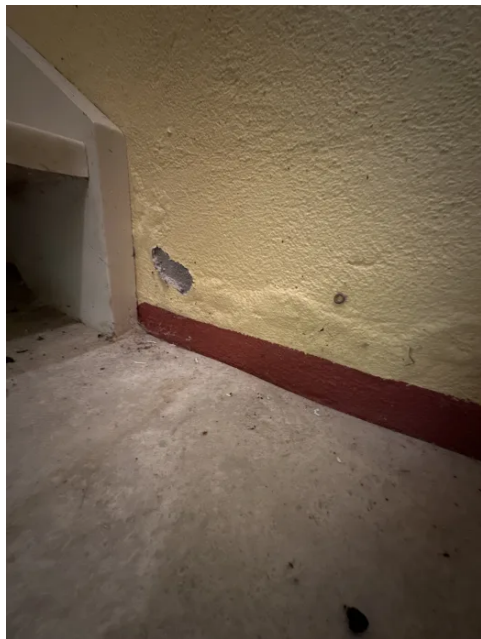
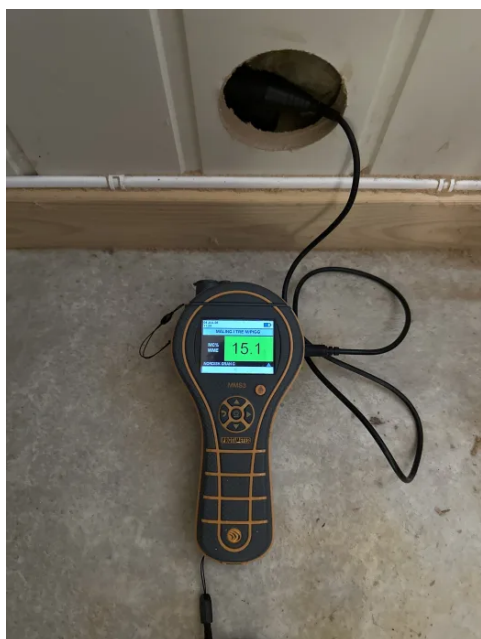
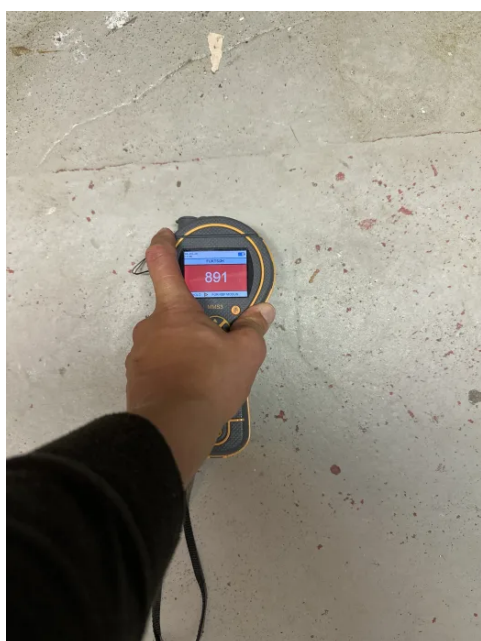
Det registreres mineralutslag (salt/kalkutsalg) i overflater som er et symptom på fuktvandring gjennom grunnmur.

Ved bruk av fuktindikator mot fritt eksponerte murflater indikeres fukt.

Med henvisning til påviste forhold/ utførte fuktmålinger kan det ikke utelukkes at det finnes skjulte skader bak innredet konstruksjon.

Det gjøres oppmerksom på at påføring og isolering på innsiden av grunnmur under bakkenivå er en utsatt konstruksjon hvor det er små marginer før skader oppstår.

Det påviste fuktnivå gir grunn til å overvåke konstruksjonen jevnlig for å se utvikling over tid, og eventuelt foreta tiltak for å unngå fuktskader.

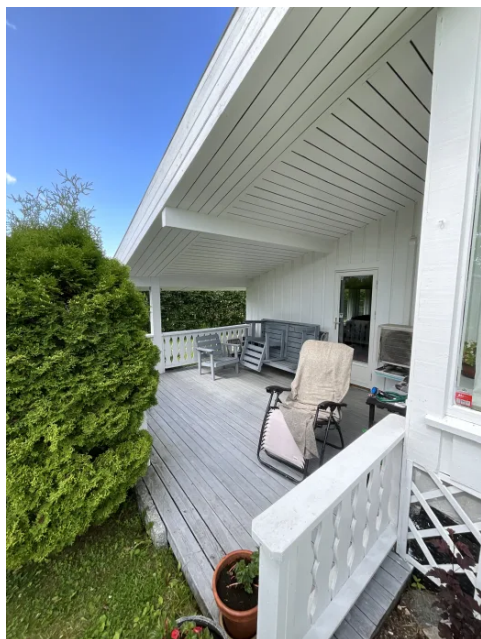
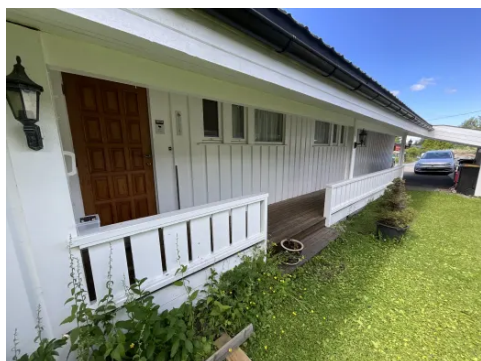
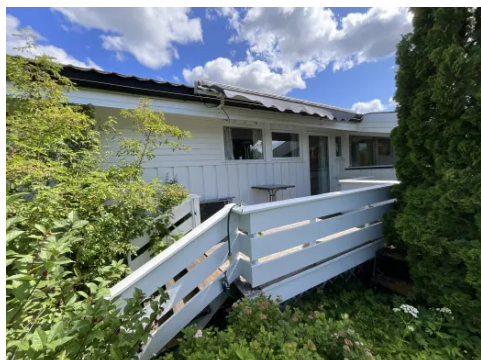
| Type | Terrasse |
|---|---|
| Fundamenter er lagt direkte på bakken uten frostsikring, og bevegelser pga. tele i bakken må påregnes. | |
| Det registreres værslitt/oppsprukket trevirke. Det registreres mindre råteskader på enkelte bord. | |

| Type | Terrasse |
|---|---|
| Utbedring av ovennevnte forhold må påregnes. | |

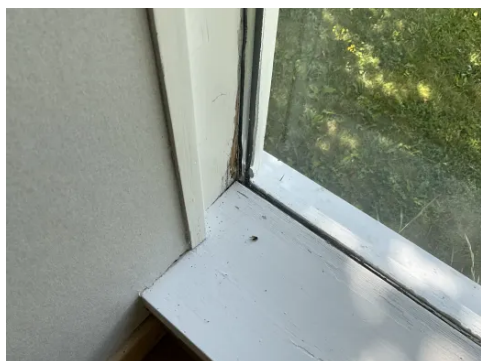
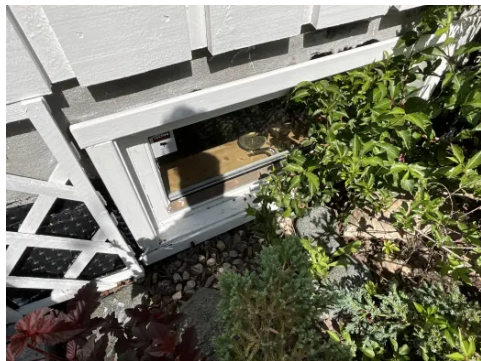
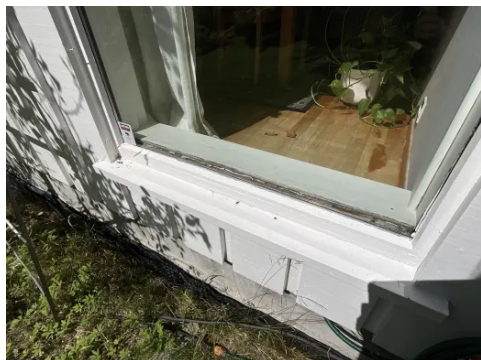
Det er påvist avvik ved omramming. Liten/ingen avstand mellom trepanel og beslag, fare for fuktopptrekk.

Justeringer/smøring anbefales. Overflatebehandlinger må påregnes.

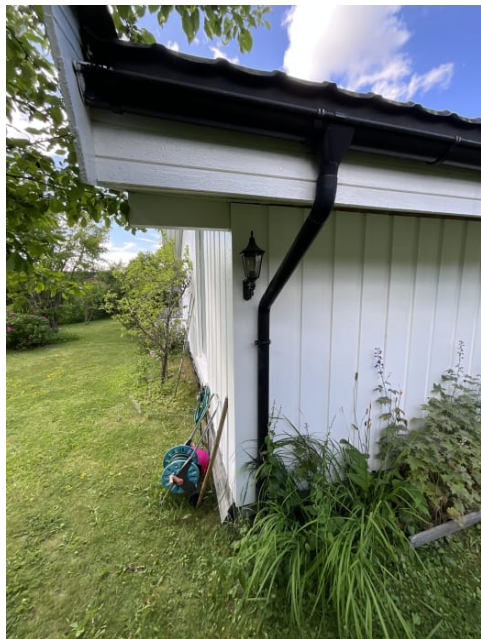
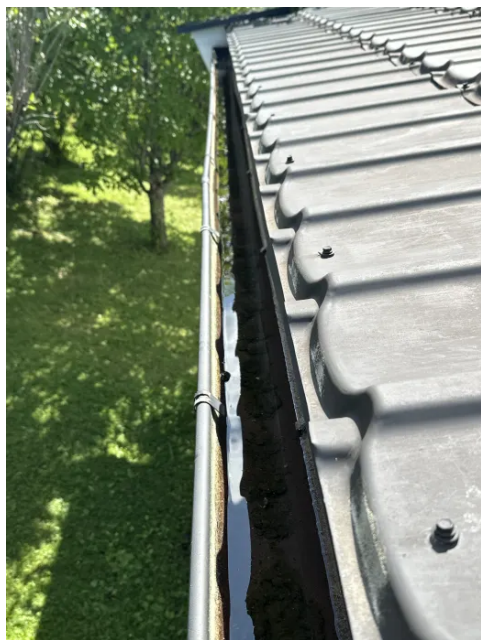
| Det ble registrert buling/skade i nedløpsrør som er et symptom på frostspreng. | |

| Utbedring av nedløpsrør med skader må påregnes. | |

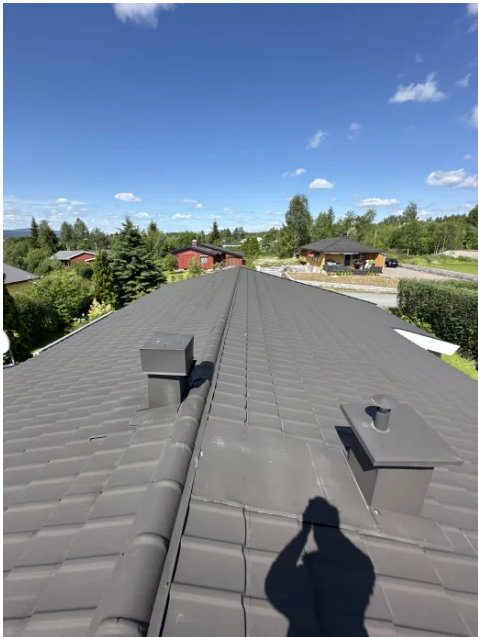
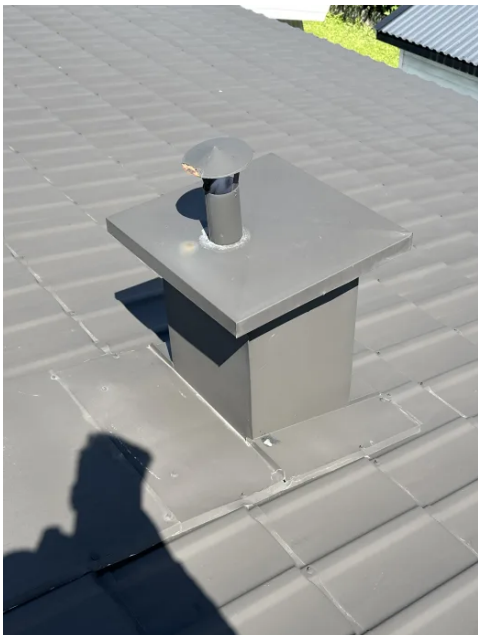
Det er mindre bulker i takplater. Rustdannelser registrert på beslag og teking.

Overvåk tilstanden jevnlig. For å få tilstandsgrad 0 eller 1 må tekingen skiftes ut, men tidspunktet for når dette er nødvendig er vanskelig å si noe om. Ingen påviste forhold med behov for utbedringer. Jevnlig kontroll av tekingen anbefales. Kostnader for ny teking er ikke medtatt.

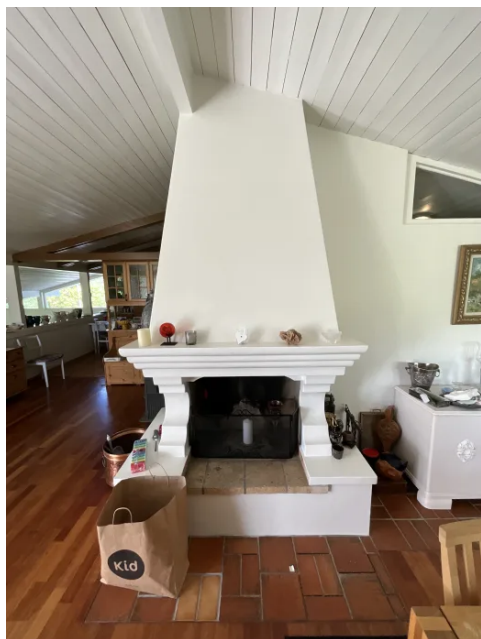
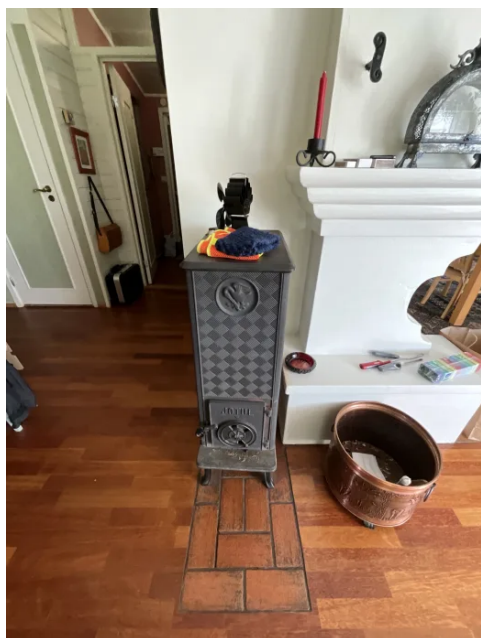
Det er observert sotvann under sotluke på teglpipe. Forholdet indikerer kondensering i pipeløpet, noe som over tid kan gi skader på murverket.

Skorstein er lavere enn 80 cm over tak. Det er rust i beslag rundt pipa.

Med bakgrunn i påviste avvik og for en vurdering av eventuelle tiltak anbefales en ytterligere kontroll av pipa/ildsteder utført av brann- og feiervesen.

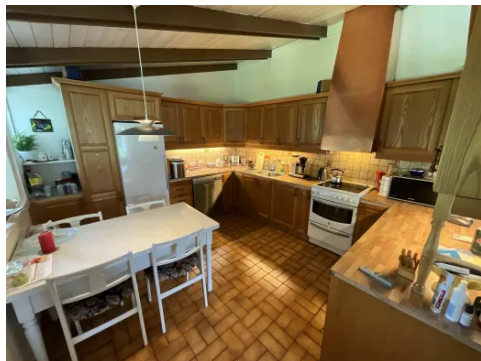
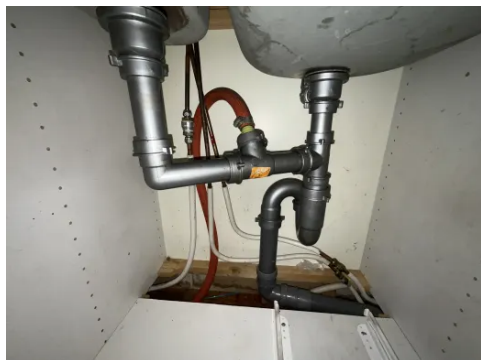
Mindre sår og hakk i benkeplate. Avstegning for oppvaskmaskin fremstår defekt. Fliser i benkerygg med stedvis boom og mindre sprekker ved fuger. Stedvis manglende silikonefuge i overgang benkeplate/vegg.

Avtrekk funksjonstestet med tilfredsstillende avtrekksfunksjon. TG2 pga alder på vifte.

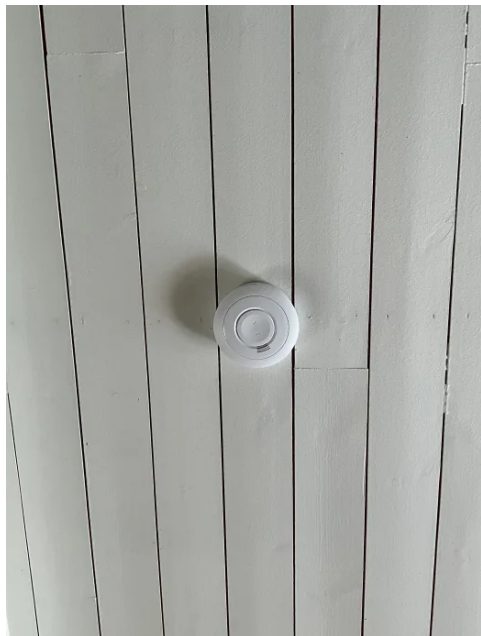
Boligen er ikke fullstendig kontrollert i forhold til dagslyskrav (min 10 % av gulvarealet) og volumkrav (min 15 m<sup>3</sup>) for oppholdsrom (stue, kjøkken, soverom og kontor).

Brannslukningsapparat eldre enn 10 år.

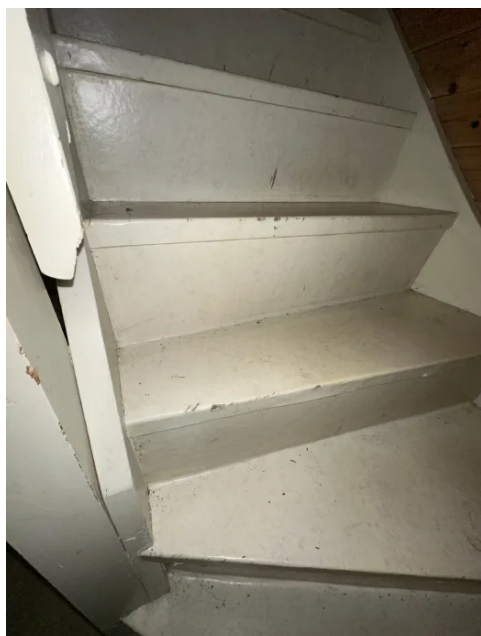
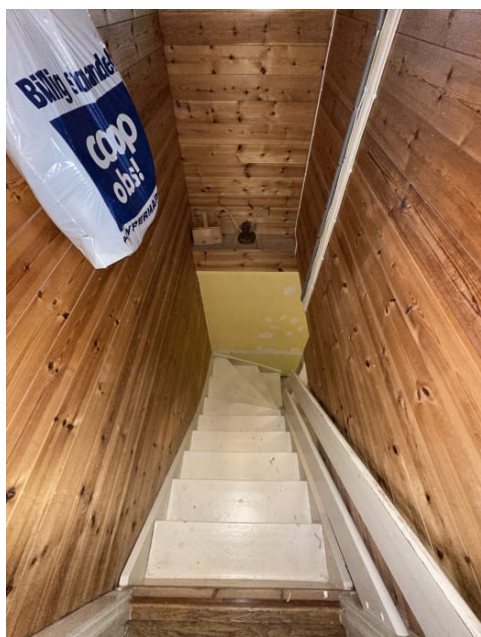
| Trappen har en del slitasjegrad. Råteskader i treverket i veggene og strukturen rundt trappen. | |

| Rekkverk må monteres for å lukke avviket. Trappen står foran en god del vedlikehold. | |

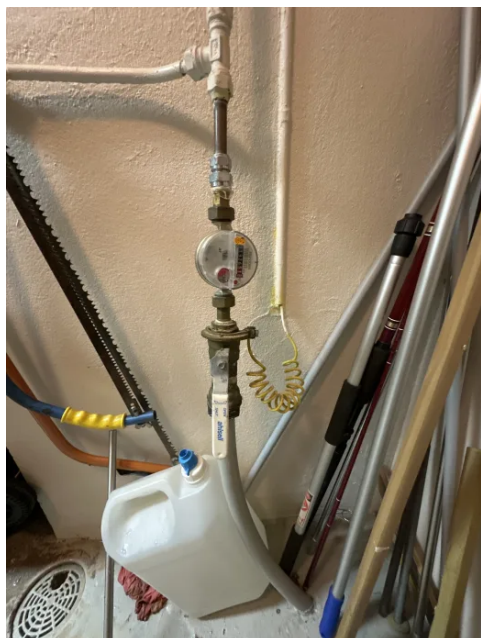
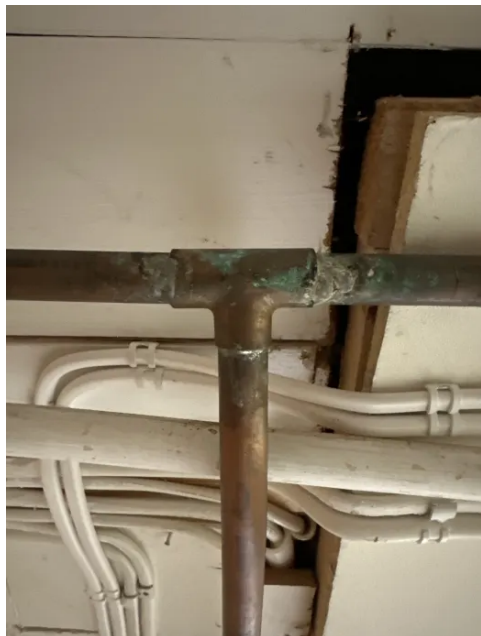
Vannrør er fra byggeåret, og har nådd en alder hvor det vil være økt risiko for lekkasjer.

Vannledninger bør skiftes i forbindelse med fremtidig oppgradering av våtrom/kjøkken.

Vannrør må isoleres i kalde rom for å unngå frost og kondens.

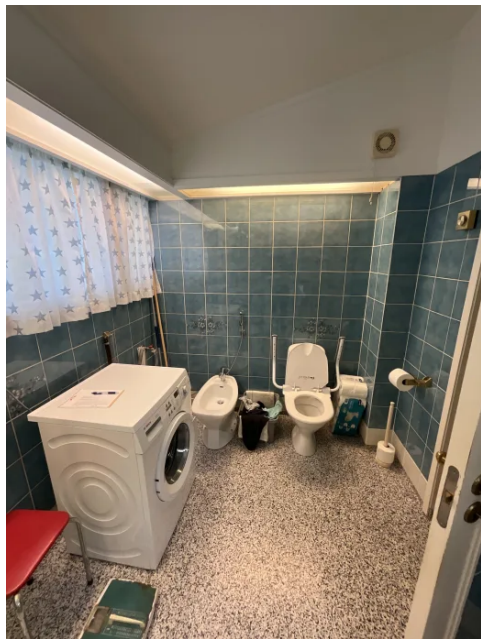
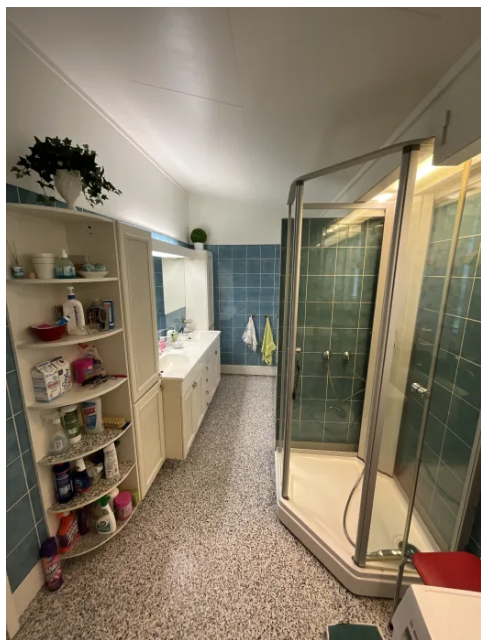
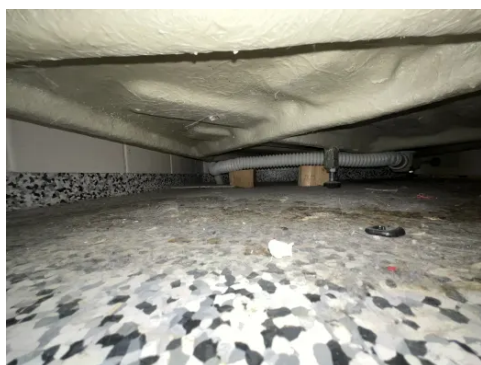
Det er behov for totalrenovering av våtrommet!
