tilstandsanalyse Ormsøyveien 7, 8850 HERØY  
Ormsøyveien 7  
8850 Herøy

**Boligens tekniske tilstand:**

Dato: 13/08/2025

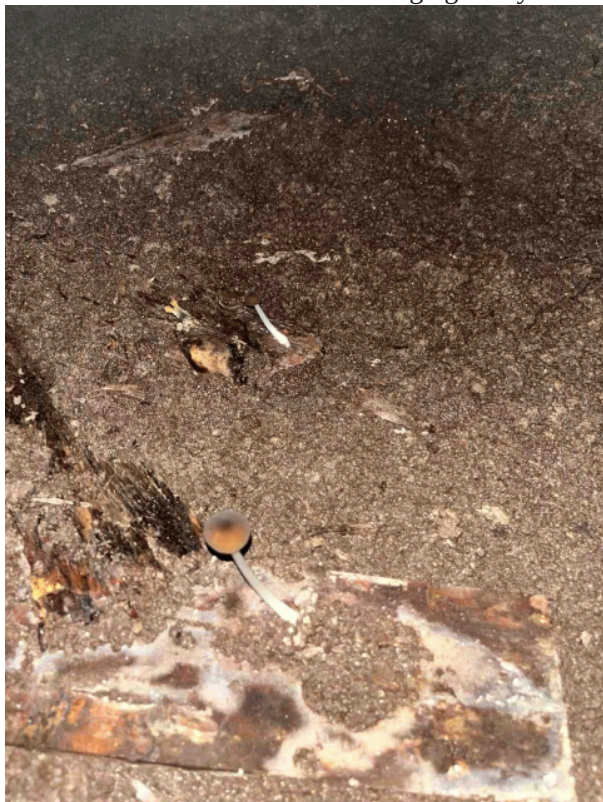
Det er etablert ventilasjonsluke, men til tross for dette fremstår luftutskiftningen som begrenset. Visuell inspeksjon og fuktmålinger i tilgjengelige deler viste fuktverdier over 50 % i treverk, samt synlig soppvekst på terreng, og kondens og saltutslag på grunnmur. Det er ikke registrert aktiv lekkasje, men krypkjelleren fremstår som fuktutsatt, og det er tegn til oppfuktning over tid.

Avstand mellom bjelker og fuktig grunn er lav enkelte steder.

Tiltak anbefales for å bedre uttørking og beskytte trekonstruksjoner mot fuktskader.

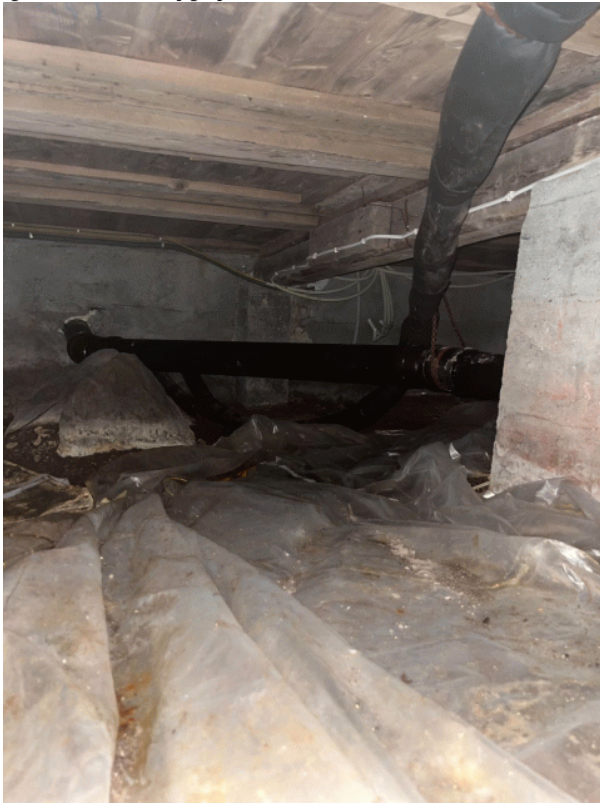
### TG 3 1.3 Drenering

Fall fra grunnmur vurderes ikke som tilstrekkelig.

Boligen har etablert dreneringssystem, men det ble ved befaring avdekket flere forhold som tilsier at utførelsen er mangelfull og ikke fungerer etter sin hensikt. Det ble opplyst at drenerørene er lagt for høyt, og dermed ikke effektivt leder bort overflate- og grunnvann fra konstruksjonen. I tillegg ble det observert at dreneringen er koblet til avløpssystemet, noe som ikke er i tråd med gjeldende tekniske forskrifter. En slik løsning øker risikoen for tilbakeslag, kloakkluft og overbelastning i avløpsnett.

Det er registrert høye fuktverdier i krypkjeller (over 50 % i treverk), soppvekst på bakkenivå, samt kondens og saltutslag på grunnmur. Disse observasjonene indikerer at dreneringen ikke gir tilfredsstillende beskyttelse mot fuktinntrengning, og at dagens system ikke avlastar bygningen slik det skal.

Fuktsymptomer i krypkjeller viser at dagens løsning ikke gir tilstrekkelig avrenning eller uttørring.

Det er ikke etablert kapillærbrytende sjikt mellom grunn og trekonstruksjoner.

Det anbefales etablering av ny drenering med korrekt fall og separering fra avløpssystem, samt vurdering av sand-/plastdekke i krypkjeller.

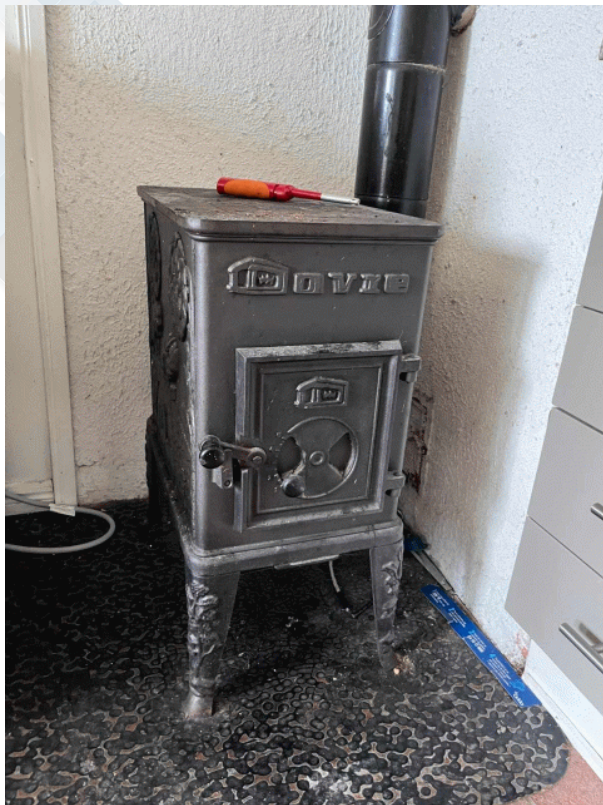
Feieluken er blokkert, noe som gjør at den ikke kan benyttes uten å fjerne ovnen.

Bak stueovnen er det montert såkalte "juksefliser" (dekorpanel med flismønster). Det er ikke dokumentert at dette er ubrennbart, og det kan derfor utgjøre et brannteknisk avvik dersom avstandskrav til brennbart materiale ikke er oppfylt.

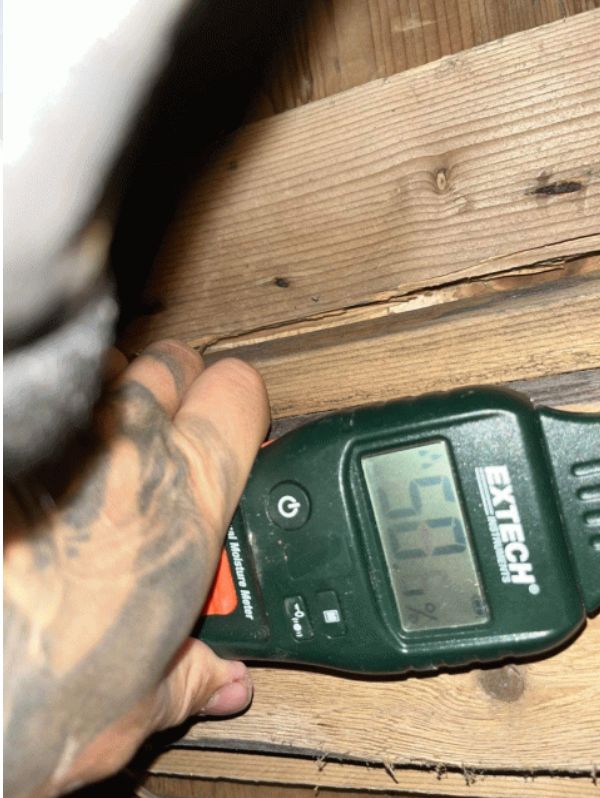
**Merknader:** Det ble utført fuktmåling mot himling i krypkjeller, og det ble registrert over 50 % fuktinnhold i treverk flere steder.

Soppvekst er observert i terreng under himling, noe som bekrefter vedvarende fuktige forhold.

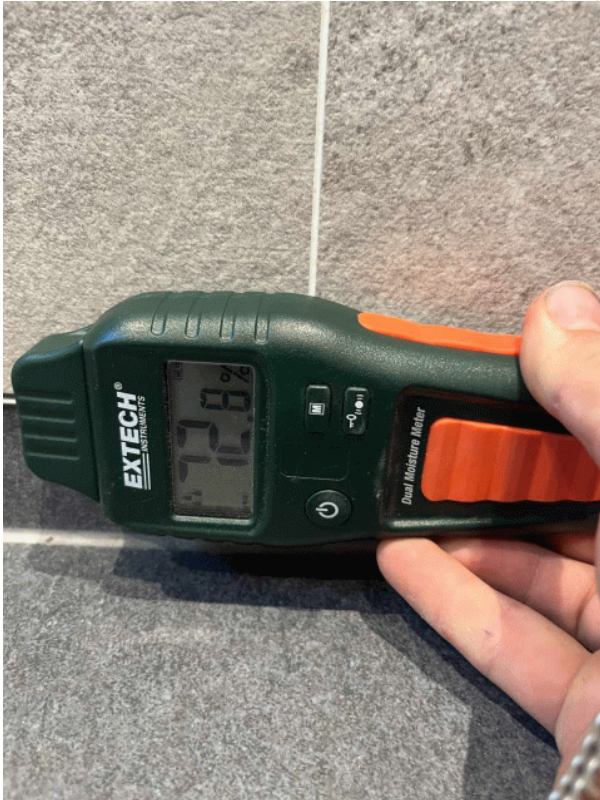
**Merknader:** Det ble registrert fukt i nedre del av våtromsplate, over flisnivå, med målinger opp mot 72 %.

Det er ikke montert dørterskel, og gulvet ligger i plan med tilliggende rom, uten oppkant som hindrer vannflukt.

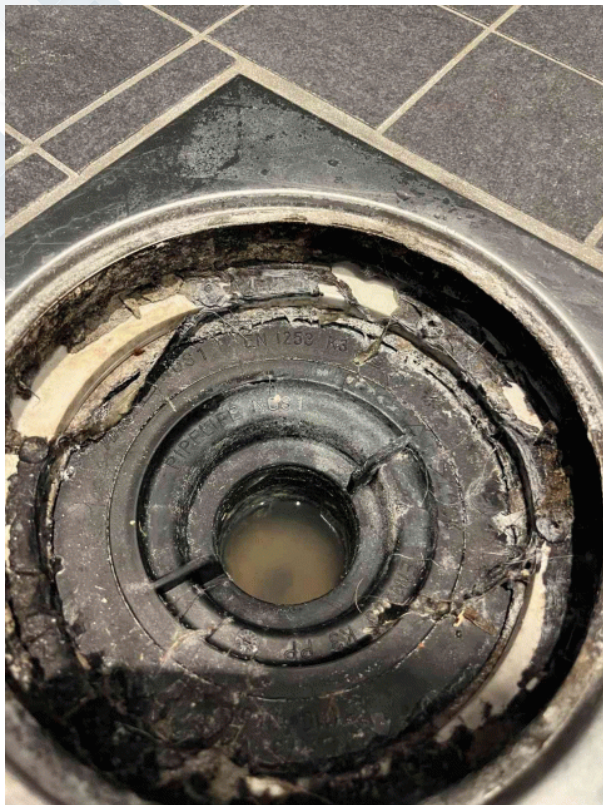
Det er påvist fukt i vegg over flisnivå, trolig pga. manglende tetting (f.eks. fug/silikon), ikke nødvendigvis svikt i membranen.

Sluktype og tetningsløsning er ikke åpnet og er derfor ikke kontrollert visuelt i sin helhet.

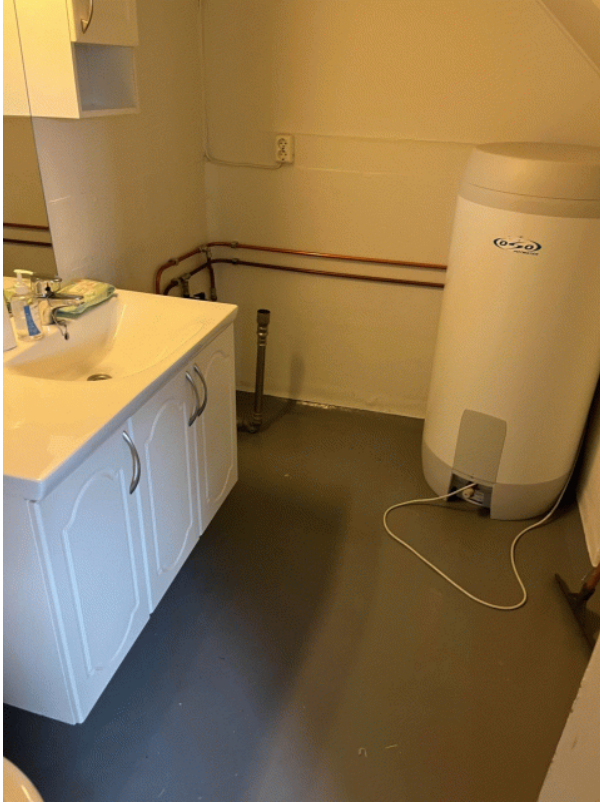
Gulvet i vaskerommet er behandlet med epoxymaling direkte på underlaget, noe som gir en viss overflatebeskyttelse mot fukt. Det er ikke etablert sluk, og det finnes tre avløpsføringer gjennom gulvet, som bryter med tetthet. Epoxyen er i tillegg punktert flere steder.

Manglende sluk og punkteringer i epoxybelegg gir ingen sikkerhet mot vannskader.

Det mangler spalte i døråpning

Bruken av vaskerommet, med varmtvannsbereider og vaskemaskin, innebærer reell risiko for vannpåvirkning.

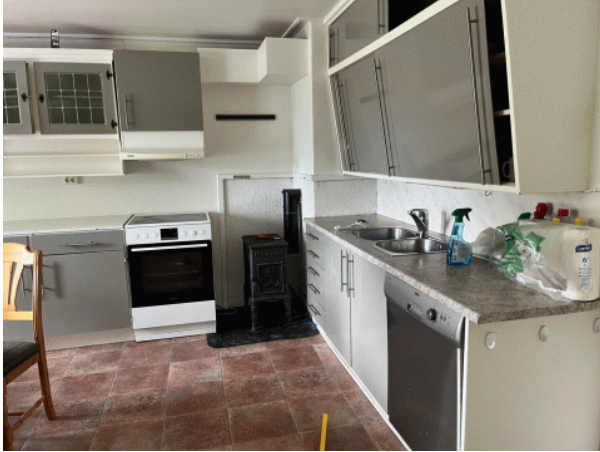
Det er ikke montert lekkasjesikring eller vannstopper under oppvaskmaskin eller kjøkkenbenk.

Det er ikke dokumentert tettesjikt i benkeskap eller bak oppvaskmaskin, og det er risiko for skjult lekkasje ved rørkoblinger.

Kjøkkenet er trolig fra før dagens krav til vannskadesikring ble innført, og fremstår som modent for oppgradering.

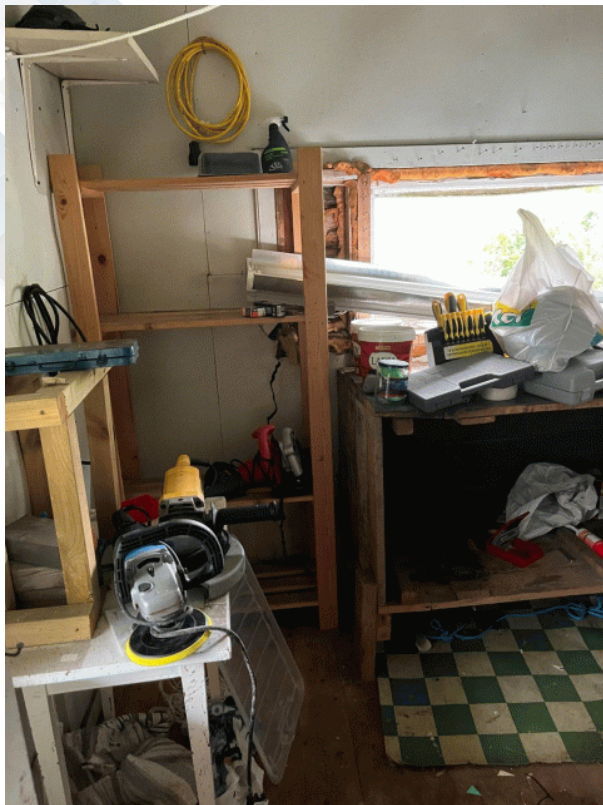
Fuktmålinger viste over 80 % fukt i enkelte deler av konstruksjonen.

Det er påvist råte- og fuktskader i flere konstruksjonsdeler.

Boden vurderes som et saneringsobjekt, og har liten eller ingen teknisk verdi i dagens tilstand.
