# Tilstandsrapport

Enebolig

Skuggabergvegen 57, 5545 VORMEDAL

Befaringsdato: 02.10.2025

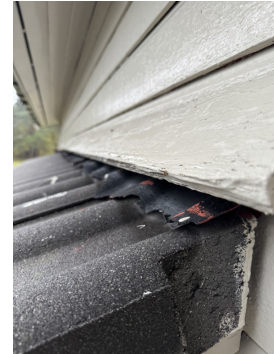
Siden taket (takkonstruksjon, takteking og skorstein) kun er observert fra bakkenivå, er vurderingen begrenset av dette. Det er ikke sikkerhetsmessig forsvarlig å bevege seg ut på taket eller observere fra stige. Selv om det ikke er avdekket skader under befaringen, betyr ikke dette at det ikke foreligger skader som en besiktigelse på taket kan avdekke. Vær oppmerksom på denne risikoen. En undersøkelse av taket kan utføres av en fagperson under tilstrekkelige sikkerhetsforhold. Taket er tekket med betongtakstein. Det er ingen synlige løse eller manglende takstein på taket. Noe stedvis mose.

- Overvåk tilstanden jevnlig. For å få tilstandsgrad 0 eller 1 må tekkingen skiftes ut, men tidspunktet for når dette er nødvendig er vanskelig å si noe om.
- Når takteking og undertak begynner å bli gamle, øker risikoen for lekkasjer, noe som kan føre til omfattende og kostbare reparasjoner av underliggende konstruksjoner dersom en ikke foretar tiltak på konstruksjonene før dette oppstår.

Det anbefales å få utført en grundigere inspeksjon av taket av fagperson under sikre forhold, for å avdekke eventuelle skjulte skader.

Videre bør det vurderes å planlegge utskifting av takteking og undertak, da mer enn halvparten av forventet brukstid er passert. Dette for å redusere risikoen for lekkasjer og følgeskader på underliggende konstruksjoner.

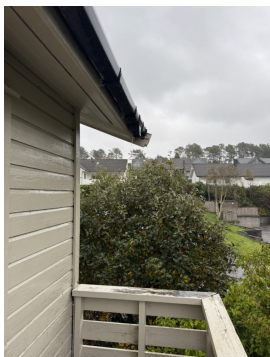
### ! TG 3 Nedløp og beslag

Takrenner, nedløp og beslag i plast. Fall på renner er ikke kontrollert. Det var uvær vær på befaringsdagen og det var synlige lekkasjer på renner. Takrenner må kontrolleres for lekkasjer når det er regnvær. Vindskier fremstår som i god stand. Det kan for øvrig påregnes hyppigere vedlikeholdsintervaller på slike bygningsdeler da de er spesielt utsatt.

- Det mangler snøfangere på hele eller deler av taket, men det var ikke krav om dette på byggemeldingstidspunktet.
- Det mangler tilfredsstillende adkomst til pipe for feier.
- Takrenner/nedløp har store lekkasjer.

Flere stuperenner mangler, noe som medfører betydelige lekkasjer i takrennene.

Snøfangere bør monteres ved eventuell omteking av taket, spesielt der det er fare for snø- og isras mot områder hvor folk ferdes, for å redusere risiko for personskaade og materielle skader.

Manglende stuperenner og lekkasjer i takrennene bør utbedres snarest for å hindre vannskader på fasade og grunnmur, samt for å sikre korrekt avledning av overvann.

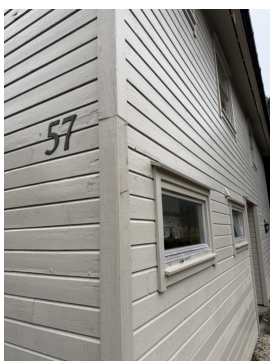
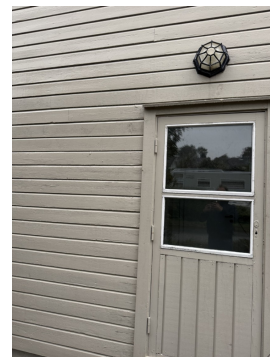
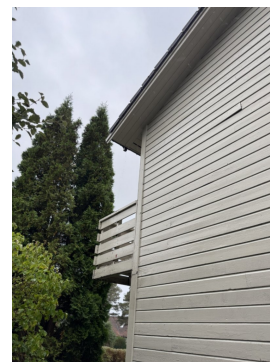
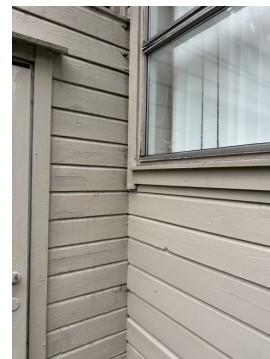
## ! TG 3 Veggkonstruksjon

- Det er ingen eller liten lufting i nedre kant av kledning mot grunnmur.
- Det er påvist betydelige råteskader i bordkledningen.

Det er påvist omfattende råteskader i kledningen på boligen, fordelt på samtlige sider samt under terrasser. Terrenget ligger stedvis inntil og noe over kledningen.

- Det bør foretas tiltak for å bedre lufting av kledningen.
- Råteskadet trekledning må skiftes ut.
- Råteskader i bordkledningen vil fortsette å utvikle seg både i tilliggende bordkledning og til bakenforliggende veggkonstruksjon, dersom en ikke foretar tiltak.

Det er anbefalt å skifte ut råteskadet kledning på alle berørte områder for å hindre videre skadeutvikling og redusere risiko for fuktinntrengning og skjulte skader i veggkonstruksjonen.

Det bør også etableres tilstrekkelig lufting i nedre kant av kledningen, samt sørges for at terrenget ikke ligger inntil eller over kledningen. Dette for å forhindre oppfukting, råteutvikling og ytterligere skader på konstruksjonen.

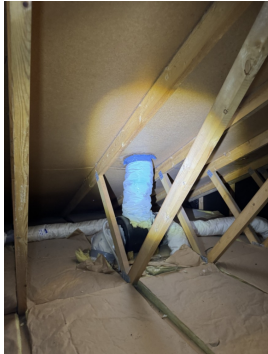
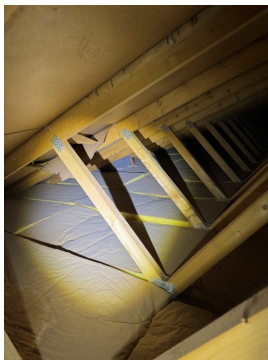
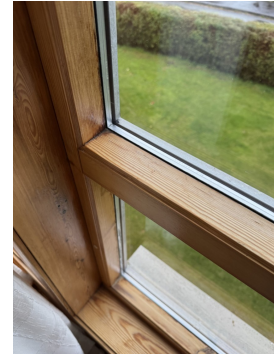
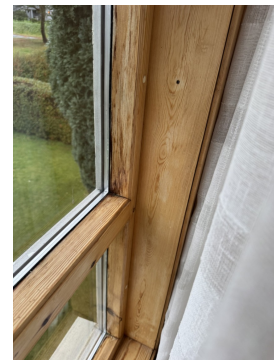
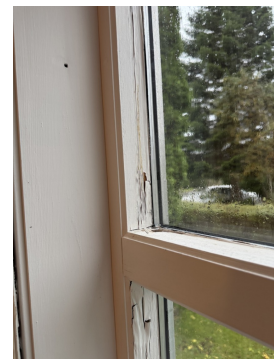
## ! TG 2 Takkonstruksjon/Loft

Saltak i trekonstruksjon.  
Enkelte knevegger er besiktiget, og det er ingen registrerte avvik  
Full tilstandsvurdering og isolasjonsevne krever nærmere undersøkelser da store deler av konstruksjonen er fullt lukket. Konstruksjonen har naturlig avtrekk og er ventilert ihht gjeldende regler for oppføringstidspunktet.

- Det er påvist fuktskjolder/skader i takkonstruksjonen.
- Det er stedvis noe fuktskjolder ved gjennomføringer.

Det bør gjennomføres nærmere undersøkelser for å avdekke årsaken til fuktskjoldene ved gjennomføringene.  
Dersom årsaken ikke utbedres, kan det oppstå ytterligere fuktskader og redusert levetid på takkonstruksjonen.

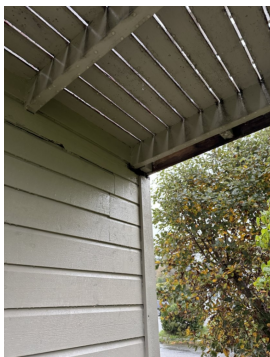
## TG 3 Balkonger, terrasser og rom under balkonger

- Det er påvist fukt-/råteskader i konstruksjonen.
- Rekkverket er for lavt i forhold til dagens krav til rekkverkshøyder.
- Tekkingen på balkong/terrasse har utettheter.
- Det er ikke montert beslag mellom yttervegg og balkong/terrasse.

Det er tydelige lekkasjer i overgangen mellom gulv og vegg på balkong/terrasse mot sør. Dette observeres i boden i 1. etasje, hvor det er vannskader i veggens både i øvre og nedre del. Det er ikke bord-beslag mot yttervegg på stor terrasse.

Det er også begynnende råteskader i treverket på terrasse og balkong.

- Tekkingen må skiftes/utbedres.
- Råteskadede konstruksjoner må skiftes ut.
- Beslag må skiftes ut/monteres.

Rekkverkshøyden bør økes for å tilfredsstille gjeldende krav og redusere risikoen for fallulykker.

Tekkingen på balkong/terrasse må utbedres for å hindre videre vanninntrenging og fuktskader i underliggende konstruksjoner.

Råteskadet treverk bør skiftes ut for å sikre konstruksjonens bæreevne og forhindre ytterligere skadeutvikling.

- Det er ikke krav om utbedring av rekkverkshøyde opp til dagens forskriftskrav.
- Råteskadet trekledning må skiftes ut.

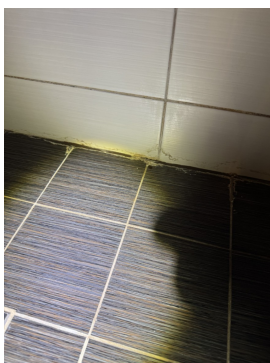
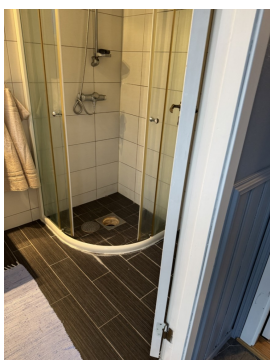
## 1 ETASJE > BAD

- Det er påvist mangelfull/feil utførelse rundt rørgjennomføringer e.l. som gir fare for fukt i konstruksjonen i våtsone.
- Mer enn halvparten av forventet brukstid er passert på membranløsningen.

- Konsekvensen er at det kan oppstå fuktskader i konstruksjonen bak overflatematerialet. Vann kan trenge inn gjennom utette rørgjennomføringer og forårsake fuktskader ved fukttilførsel gjennom enten bruksvann eller lekkasjevann.
- Det er viktig å merke seg at levetiden til en membran varierer basert på kvalitet, installasjon og bruk. Eldre membraner kan bli sprø og sprekke opp, noe som fører til at de mister sin vanntettende funksjon. Dette kan resultere i vannlekkasjer gjennom vegger og gulv og fuktskader.

Det bør fremskaffes dokumentasjon på utførelse av membran og sluk. Mangelfull utførelse rundt rørgjennomføringer og eldre membran medfører økt risiko for fukttinntrengning og skader i konstruksjonen. Tiltak for utbedring bør vurderes for å redusere risiko for lekkasjer og følgeskader.

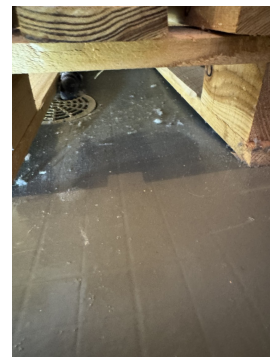
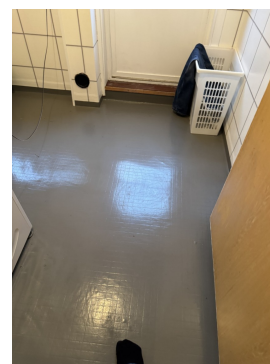
## 1 ETASJE > VASKEROM

- Manglende oppgradering av våtrommet medfører høy risiko for at konstruksjonene ikke vil tåle vanlig bruk av vann eller lekkasjer. Selv om det er dusjkabinett, er det fortsatt en betydelig risiko for at våtrommets konstruksjoner ikke tåler lekkasjer. Dette kan føre til fuktskader på tilstøtende konstruksjoner.

Dette vaskerommet må oppgraderes for å tåle normal bruk etter dagens anbefalinger og krav.
