Tilstandsrapport

Boligbygg med flere boenheter

Dyrgravveien 20 C, 3617 KONGSBERG

Befaringsdato: 16.12.2024

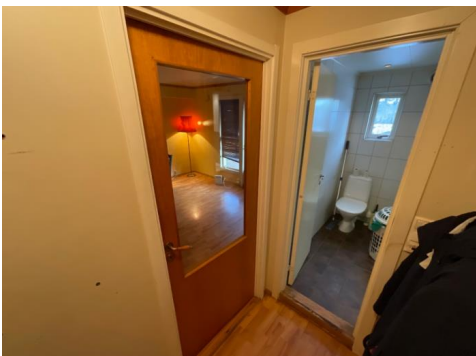
- Det er påvist avvik som tilsier at det bør foretas tiltak på enkelte dører. Enkelte dører subber i karm.

- Enkelte dører må justeres.
- Det bør foretas tiltak på enkelte dører.

Kostnadsestimat: Ingen umiddelbar kostnad

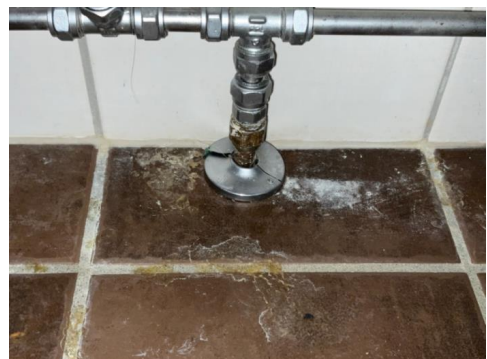
- Det er avvik:
- Usikker gjennomføring i gulv.

- Tiltak:
- Vær oppmerksom ved bruk. Overvåk tilstanden jevnlig.

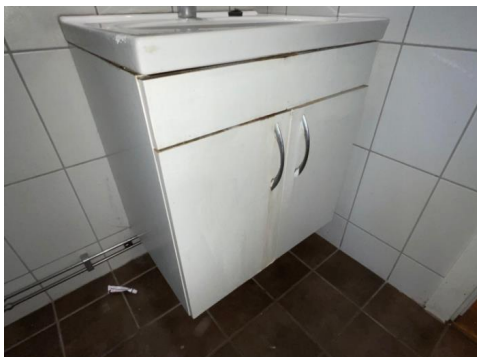
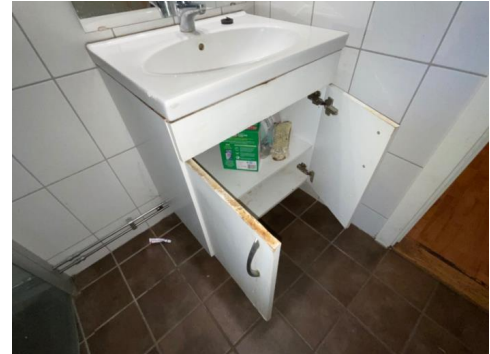
TG 3 Sanitærutstyr og innredning

- Det er påvist fuktskjolder/svelling i skapinnredning.

- Skadede deler av innredning/utstyr må skiftes ut/utbedres.

Kostnadsestimat: Under 10 000

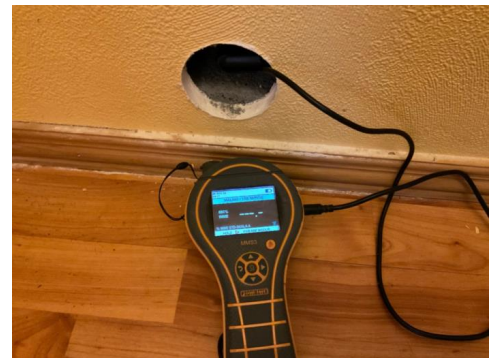
TG 1 Tilliggende konstruksjoner våtrom

Det ble foretatt hulltaking i vegg mot bad, fra tilstøtende stue. Hulltaking er foretatt, uten å påvise unormale forhold. Det ble ikke avdekket tegn til skader. Målingene viste på befaringsdagen normale fuktverdier.

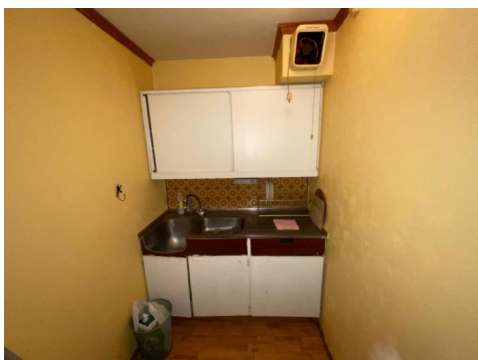
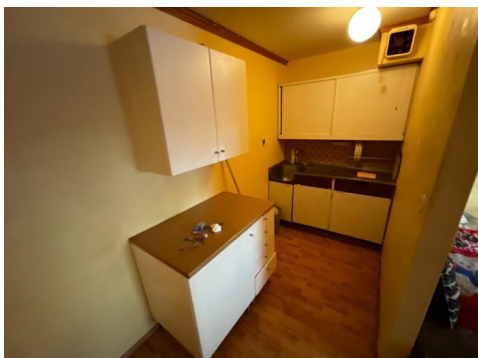
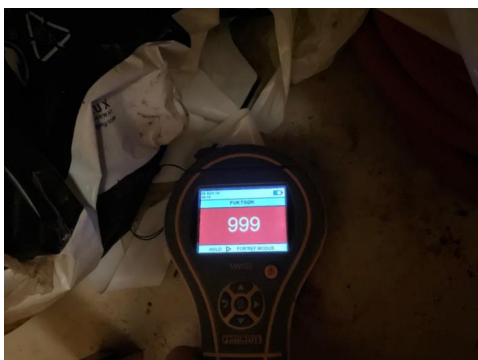
- Det er påvist at overflater/kjøkkeninnredning har omfattende skader.
- Det er påvist skader på overflater/kjøkkeninnredning utover normal slitasjegrad.

- Det er påvist skader/fuktskjolder i kjøkkengulvet.
- Det er ved bruk av fuktindikator rundt utsatte hvitevarer påvist indikasjoner på fuktighet.

Utbedring til ønsket bruk og standard. Endelige kostnader vil avgjøres av ytterligere undersøkelser.

Kostnadsestimat: 50 000 - 100 000

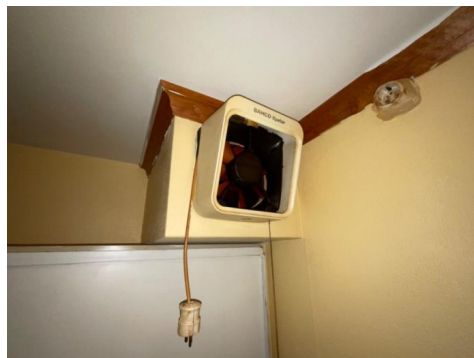
! TG 3 Avtrekk

- Det er avvik:
Eldre avtrekksvifte.

Utbedring til ønsket bruk og standard. Endelige kostnader vil avgjøres av ytterligere undersøkelser, og behov for utbedringer.

Kostnadsestimat: Under 10 000
