# Tilstandsrapport

Fritidsbolig

Villmarksveien 3340, 8647 BLEIKVASSLIA

Befaringsdato: 31.10.2025

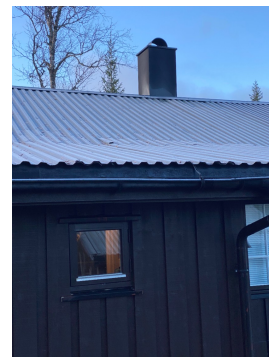
Taktekkingen er av stålplater. Taket er besiktiget fra bakkenivå. Siden taket (takkonstruksjon, takteking og skorstein) kun er observert fra bakkenivå, er vurderingen begrenset av dette. Det er ikke sikkerhetsmessig forsvarlig å bevege seg ut på taket eller observere fra stige. Selv om det ikke er avdekket skader under befaringen, betyr ikke dette at det ikke foreligger skader som en besiktigelse på taket kan avdekke. Vær oppmerksom på denne risikoen. En undersøkelse av taket kan utføres av en fagperson under tilstrekkelige sikkerhetsforhold.

- Mer enn halvparten av forventet brukstid er passert på taktekingen.
- Mer enn halvparten av forventet brukstid er passert på undertak.
- Det er avvik:

- Overvåk tilstanden jevnlig. For å få tilstandsgrad 0 eller 1 må tekkingen skiftes ut, men tidspunktet for når dette er nødvendig er vanskelig å si noe om.
- Tiltak:

Avviket bør undersøkes nærmere.

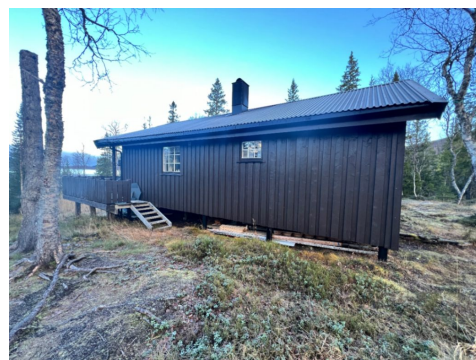
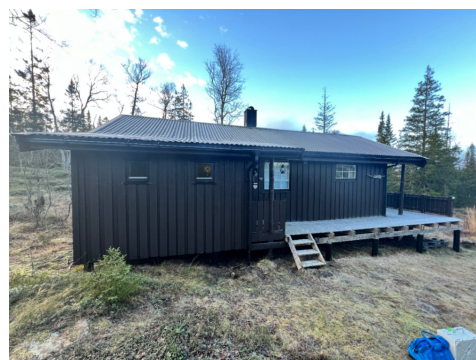
### ! TG 3 Nedløp og beslag

Takrenner og nedløpsrør av metall, heldekkende beslag over pipe.

- Det må monteres snøfangere for å oppfylle byggeårets krav.
- Stigetrinn for feier må monteres.

**Kostnadsestimat: 20 000 - 100 000**

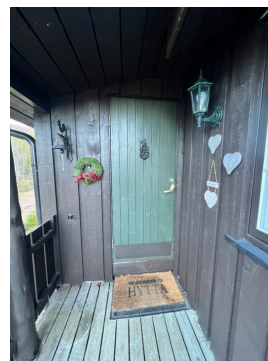
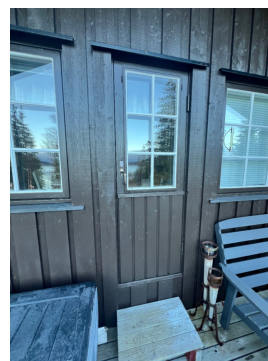
## ! TG 3 Balkonger, terrasser og rom under balkonger

Terrasse av impregnerte materialer på ca 32m<sup>2</sup> fundamentert på betongsøyler og tresøyler. Deler av terrasse er under tak.

- Rekkverkshøyde må endres for å tilfredsstille krav på byggemeldingstidspunktet.
- Rekkverk må monteres for å lukke avviket.

**Kostnadsestimat: Under 20 000**

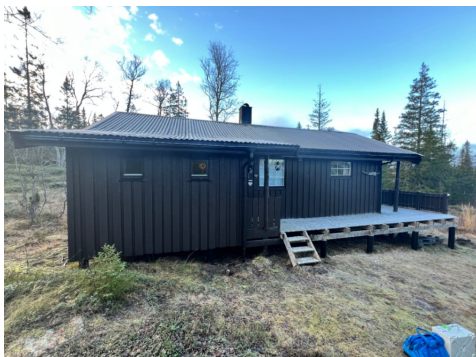
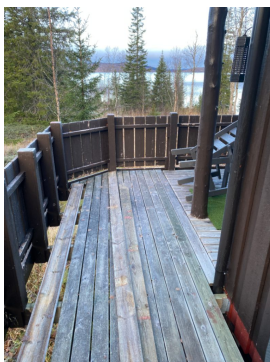
## ! TG 3 Utvendige trapper

2 stk enkle trapper opp til terrasse av impregnerte materialer.

- Rekkverk må monteres for å lukke avviket.

**Kostnadsestimat: Under 20 000**

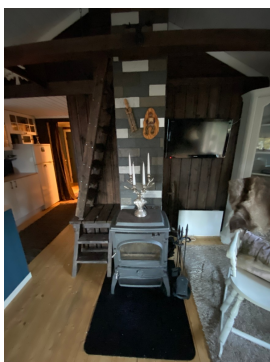
## ! TG 2 Innvendige trapper

Det er en utfellbar hemstrapp.

- Det er avvik:

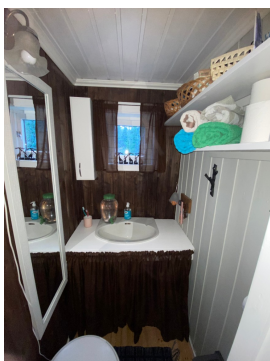
### ! TG IU Vannledninger

- Det er avvik:

Avvik må utbedres.
