# Tilstandsrapport

Boligbygg med flere boenheter

Teisenveien 43, 0666 OSLO

Befaringsdato: 26.05.2025

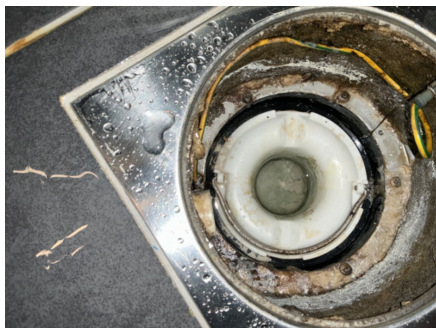
Sluktype: Plastsluk.

Membran: Synlig membran klemt i klemringen.

Alder: Ifølge eier fra 2018.

Tilgjengelighet (sluk): Sluket er tilgjengelig for inspeksjon og rengjøring.

Membran er et fuktsperrende sjikt som skal hindre vann i å trenge underliggende konstruksjoner. Tilstedeværelse og full tilstand kan ikke vurderes ved visuell inspeksjon i rommet.
