# Tilstandsrapport

Enebolig

Finnskogvegen 48, 2260 KIRKENÆR

Befaringsdato: 15.07.2025

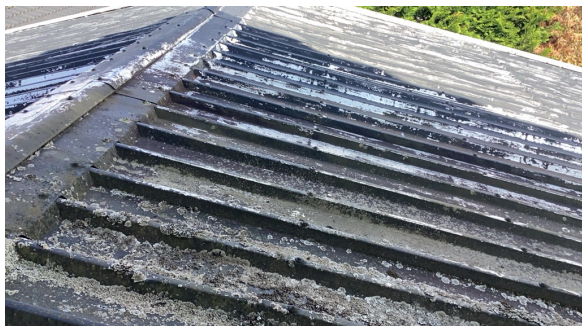
Gjelder for takteking på tilbygget del.

Avskaling av farge på tekking på tilbygget del.

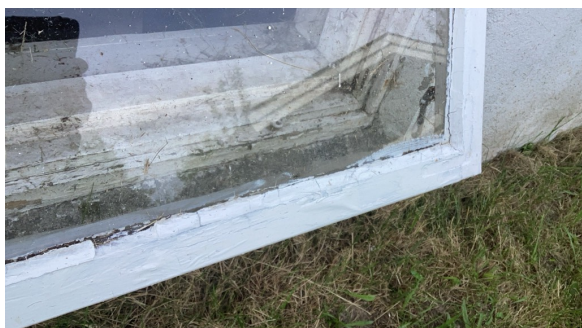
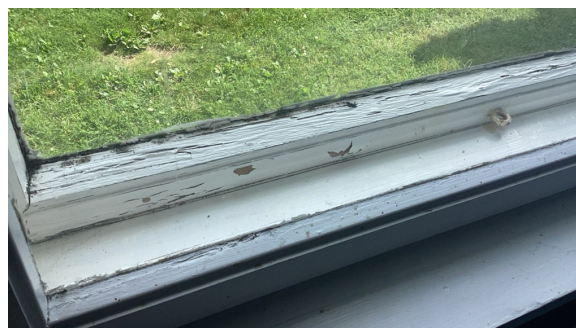
Sprekk i glass på ett kjellervindu.

Vinduer med enkle glass og varerammer har passert forventet brukstid, det må forventes luftlekkasjer fra denne type vinduer.

Eksempel på slitasje.

Vinduer med enkle glass og varerammer er ut fra alder og tilstand modne for utskifting, dette kan utføres over tid.

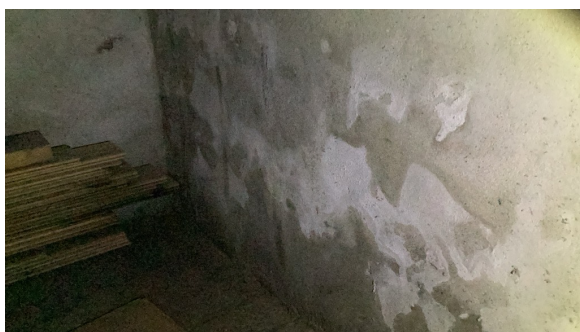
Det er stedvis tegn til fuktpåkjenninger langs vegger.

Eksempel på fuktpåkjenning på vegg

Det anbefales å bedre ventileringen slik at fuktinnholdet i treverk synker til godt under 20 vektprosent.

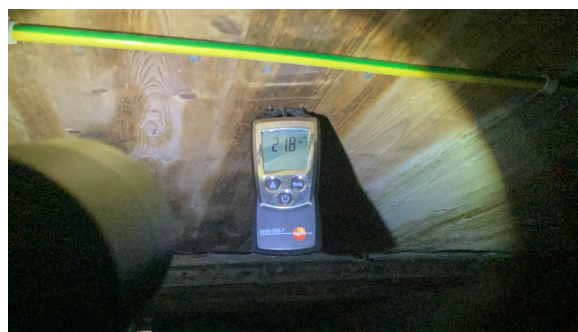
Det er fuktinnhold i treverk i kjeller på over 20 vektprosent. Fuktinnhold i treverk på over 20 vektprosent medfører fare for utvikling av sopp og råte.

Fuktinnhold i treverk på over 20 vektprosent.

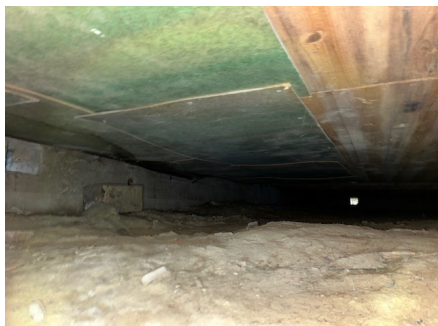
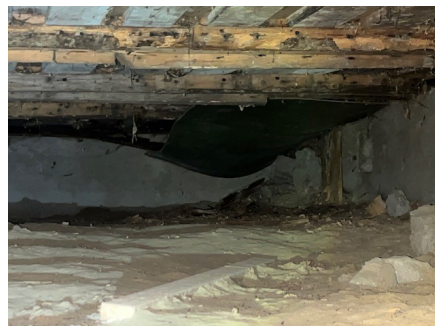
Det er ikke fuktsperre på bakken.

Det er fuktinnhold i treverk på over 20 vektprosent. Fuktinnhold i treverk på over 20 vektprosent medfører fare for utvikling av sopp og råte.

Oversikt fra kryperom.

Det anbefales å etablere fuktsperre på bakken.

Det anbefales å bedre ventileringen slik at fuktinnholdet i treverk synker til godt under 20 vektprosent.

Innfesting og kontroll av plater som har løsnet.

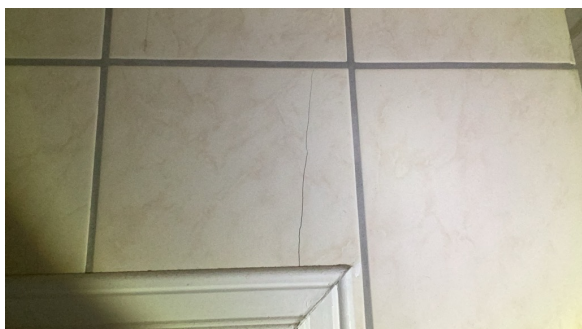
Sprekk i en flis over dør.

Det er ikke nødvendig med tiltak.

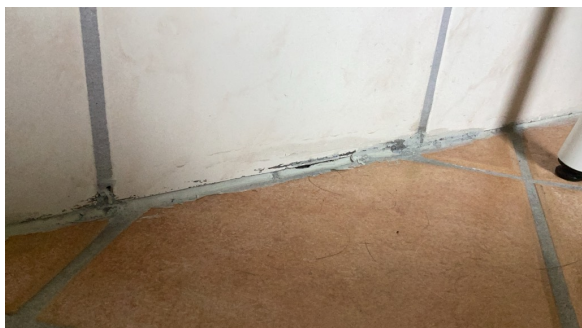
- Det er påvist at høydeforskjell fra topp slukrist til gulv/synlig topp membran ved dørterskel er mindre enn 25 mm.
- Det er påvist avvik i fallforhold til sluk i forhold til krav i forskrift på byggetidspunktet.

- Et bad med manglende/reduert fall til sluk blir mindre funksjonelt og sikkert for brukeren. Dette kan medføre stående vann på gulvet, vann som ikke ledes effektivt til sluket, økt risiko for at vann renner ut av rommet og redusert sklisikkerhet på gulvet.

Det er noen steder sprekk i silikon mellom gulv og vegg.

Utskifting av silikonfuger som sprekker opp.

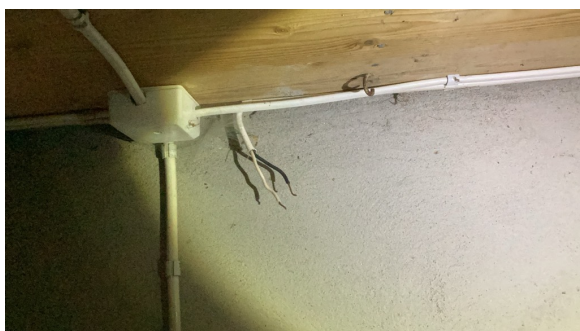
Eksempel på løs ende på kabler.

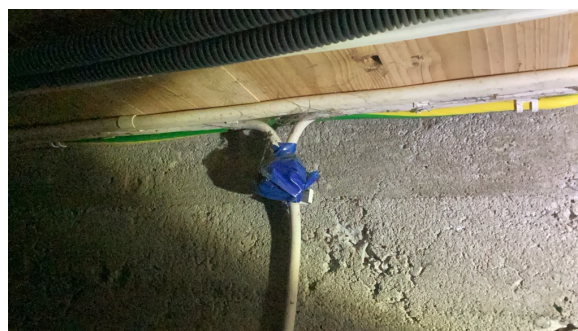
Eksempel på forhold som vil medføre avvik ved en el-kontroll.

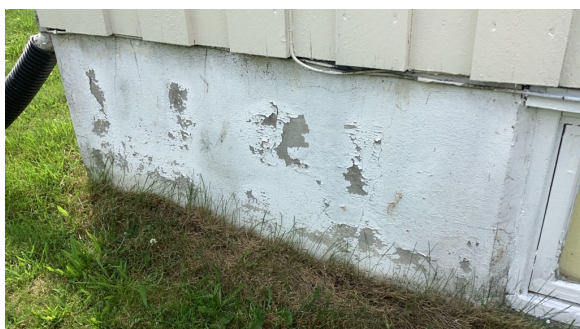
Eksempel på avskaling av maling.

Vedlikehold av overflater og forsegling av sprekker.

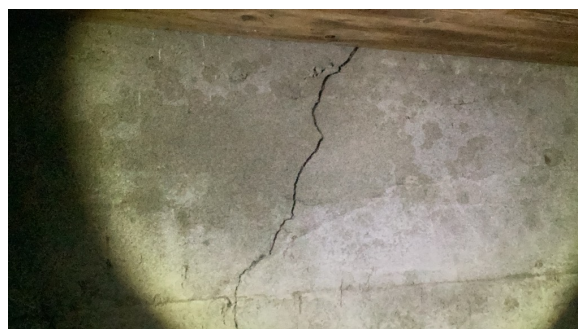
Stedvis noen mindre sprekker, innvendig og utvendig.

Eksempel på sprekk i grunnmur
