Finnskogvegen 48, 2260 KIRKENÆR

**KIRKENÆR**

# Tilstandsrapport

Befaringsdato: 15.07.2025

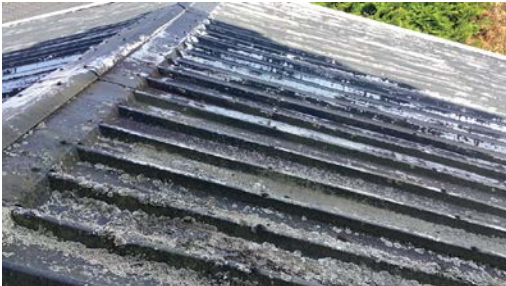
Gjelder for taktekking på tilbygget del.

Avskaling av farge på tekking på tilbygget del.

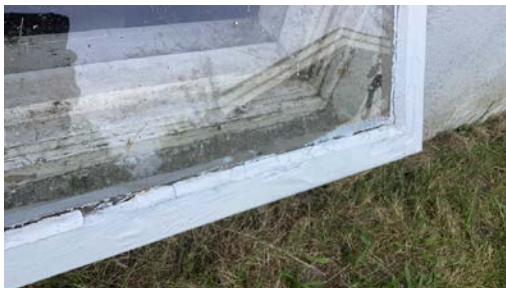
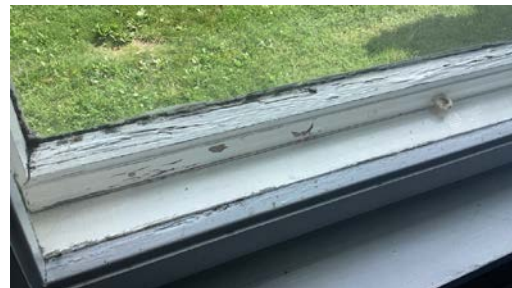
Sprekk i glass på ett kjellervindu.

Vinduer med enkle glass og varerammer har passert forventet brukstid, det må forventes luftlekkasjer fra denne type vinduer.

Eksempel på slitasje.

Vinduer med enkle glass og varerammer er ut fra alder og tilstand modne for utskifting, dette kan utføres over tid.

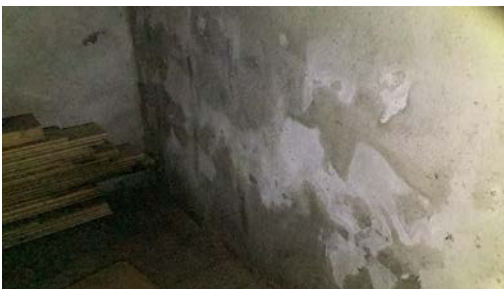
Det er stedvis tegn til fuktpåkjenninger langs vegger.

Eksempel på fuktpåkjenning på vegg

Det er ikke nødvendig med større tiltak ut fra dagens enkle bruk av kjeller.

Det anbefales å bedre ventileringen slik at fuktinnholdet i treverk synker til godt under 20 vektprosent.

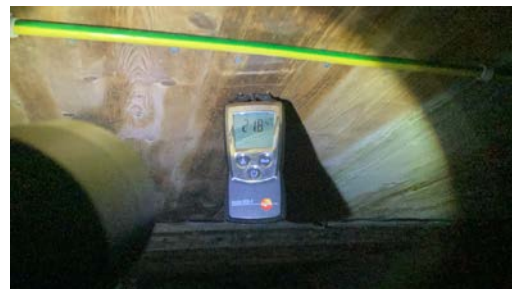
Det er fuktinnhold i treverk i kjeller på over 20 vektprosent. Fuktinnhold i treverk på over 20 vektprosent medfører fare for utvikling av sopp og råte.

Fuktinnhold i treverk på over 20 vektprosent.

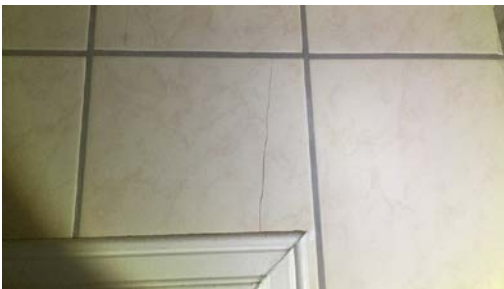
Sprekk i en flis over dør.

Det er ikke nødvendig med tiltak.

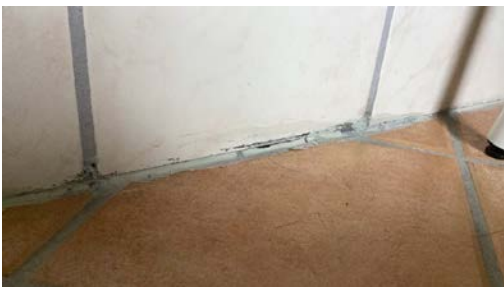
- Det er påvist at høydeforskjell fra topp slukrist til gulv/synlig topp membran ved dørterskel er mindre enn 25 mm.
- Det er påvist avvik i fallforhold til sluk i forhold til krav i forskrift på byggetidspunktet.

- Et bad med manglende/reduert fall til sluk blir mindre funksjonelt og sikkert for brukeren. Dette kan medføre stående vann på gulvet, vann som ikke ledes effektivt til sluket, økt risiko for at vann renner ut av rommet og redusert sklisikkerhet på gulvet.

Det er noen steder sprekk i silikon mellom gulv og vegg.

Utskifting av silikonfuger som sprekker opp.

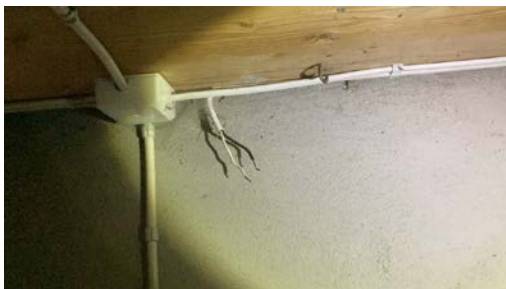
Eksempel på løs ende på kabler.

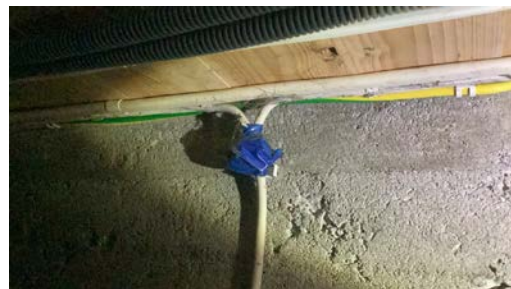
Eksempel på forhold som vil medføre avvik ved en el-kontroll.

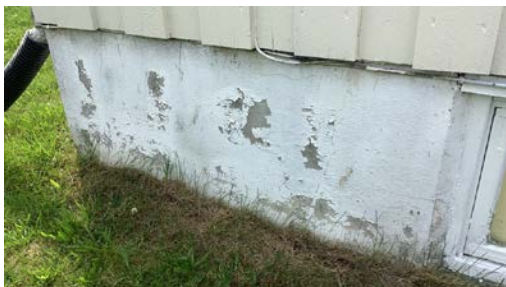
Eksempel på avskaling av maling.

Vedlikehold av overflater og forsegling av sprekker.

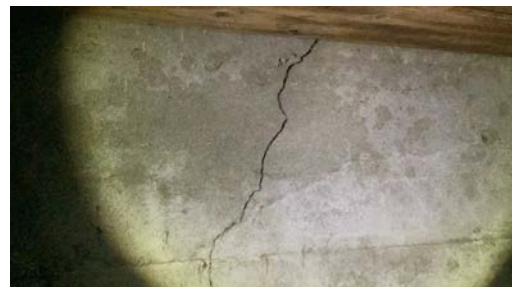
Stedvis noen mindre sprekker, innvendig og utvendig.

Eksempel på sprekk i grunnmur
