Mellebyveien 270, 1878 HÆRLAND

**Hærland- Koselig småbruk med idyllisk beliggenhet. Låve og uthus.**

# Tilstandsrapport

Befaringsdato: 28.03.2025

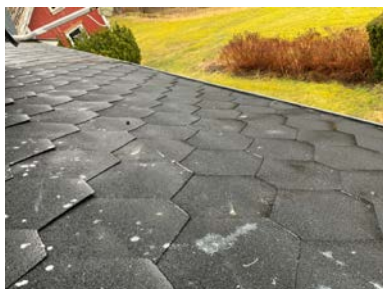
Taktekingen er eldre og det er påvist slitasje/mosevekst. Mosen bør fjernes for å hindre fuktopphopning og forlenget nedbryting av taktekingen. Taket bør følges opp jevnlig med tanke på slitasje, og utskifting kan bli nødvendig på sikt.

- Lokal utbedring må utføres.
