# Tilstandsrapport

Boligbygg med flere boenheter

Vikavegen 60 , 7340 OPPDAL

Befaringsdato: 09.12.2025

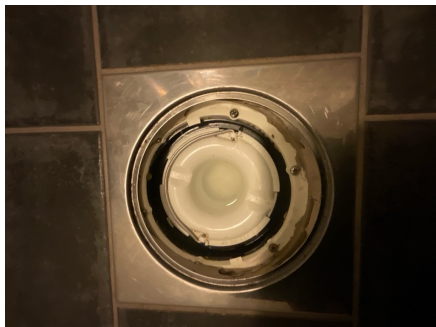
#### Vurdering av avvik:

#### Konsekvens/tiltak

- Overvåk tilstanden jevnlig. For å få tilstandsgrad 0 eller 1 må tettesjiktet skiftes ut, men tidspunktet for når dette er nødvendig er vanskelig å si noe om.
- Det er viktig å merke seg at levetiden til en membran varierer basert på kvalitet, installasjon og bruk. Eldre membraner kan bli sprø og sprekke opp, noe som fører til at de mister sin vanntettende funksjon. Dette kan resultere i vannlekkasjer gjennom vegger og gulv og fuktskader.

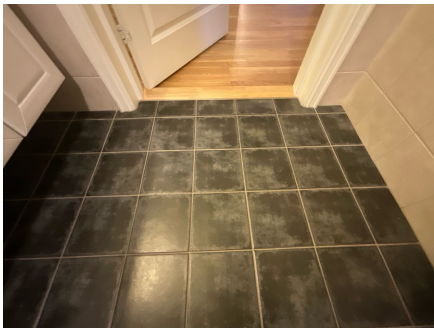
## Vurdering av avvik:

- Det er mulighet for at det kan forekomme vannlekkasje på våtrommet hvor vann ikke vil gå til sluk.
- Det er påvist at høydeforskjell fra topp slukrist til gulv/synlig topp membran ved dørterskel er mindre enn 25 mm.
- Det er påvist avvik i fallforhold til sluk i forhold til krav i forskrift på byggetidspunktet.

Fall mot sluk under servantskap fra gulv ved dør er målt til ca 10mm. Høydeforskjell fra toppen av sluket til toppen av membranen ved dørterskelen er 10mm. Det er lokalt fall til sluk i dusjsone. Fall mot sluk er mindre enn krav ved byggeåret som var minimum 25mm høydeforskjell fra topp synlig membran ved dørterskel til topp slukrist. Ved en eventuell lekkasje fra utstyr i rommet er det en mulighet for at lekkasjevann kan avrenne tilstøtende rom og føre til skade.

- Andre tiltak:

Som et midlertidig forebyggende tiltak må det påses at silikonfuge ved dørterskel til en hver tid er inntakt.

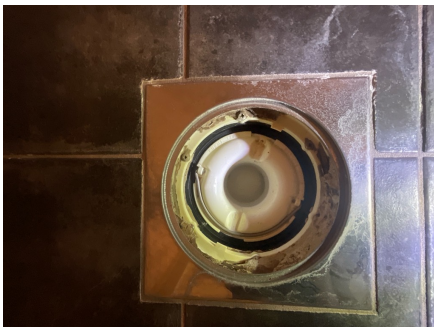
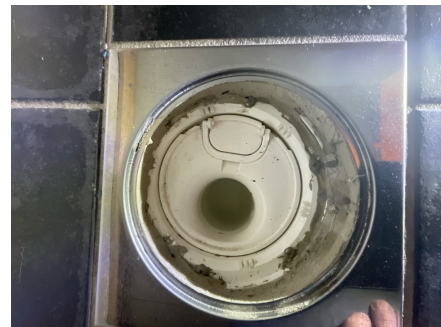
## Vurdering av avvik:

## Konsekvens/tiltak

- Det er viktig å merke seg at levetiden til en membran varierer basert på kvalitet, installasjon og bruk. Eldre membraner kan bli sprø og sprekke opp, noe som fører til at de mister sin vanntettende funksjon. Dette kan resultere i vannlekkasjer gjennom vegger og gulv og fuktskader.
- Overvåk tilstanden jevnlig. For å få tilstandsgrad 0 eller 1 må tettesjiktet skiftes ut, men tidspunktet for når dette er nødvendig er vanskelig å si noe om.

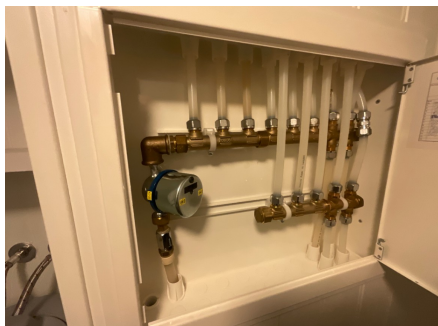
Rørskap med vannmåler og stoppekran.

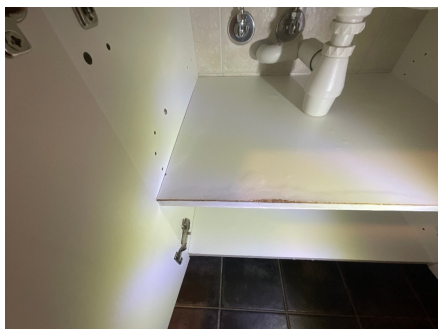
Avløpsrør bad

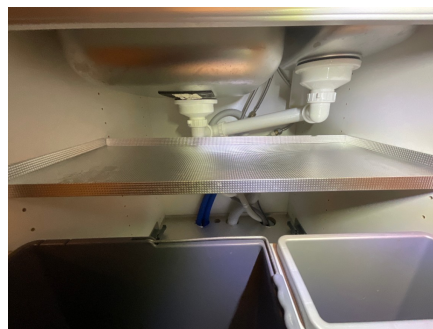
Avløpsrør kjøkken.
