# Tilstandsrapport - NS 3600

## Olav Vs gate 1 1767 Halden

**Rapport kode:** 937476  
**Opprettet:** 28.02.2025  
**Utskrift:** 25.03.2025

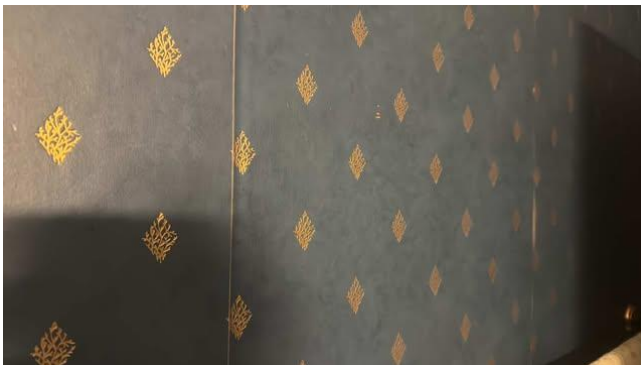
Det ble observert flere steder at i tapeten har begynt å svulle i skjøter. Dette kommer fra høt fuktighet i våtrommet og at tapeten antageligvis ikke er egnet på våtrom.

Skjøter på tapeten som har svellet.

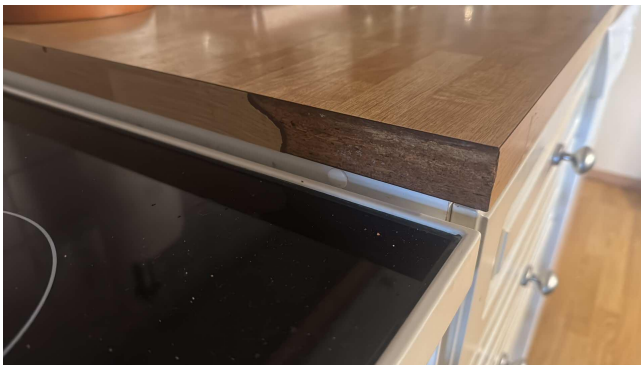
Det ble observert skade på kantlisten til benkeplaten. Det er ukjent hva som er årsaken til skaden, men det antas at kantlisten har blitt påvirket av høy varme som har gjort at limet har løsnet.

For å få tilstandsgrad 0 eller 1 må kantlisten skiftes ut.
