# Tilstandsrapport

Rekkehus

Hvitveissvingen 5D , 3772 KRAGERØ

Befaringsdato: 22.01.2026

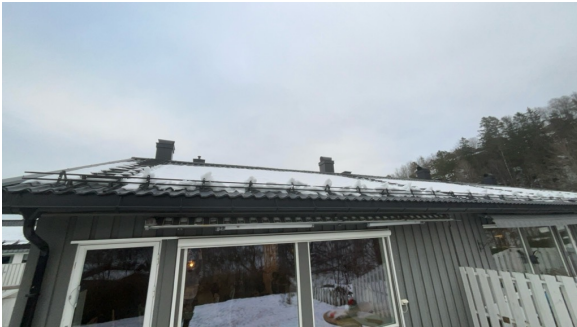
Husk at det er snø- og isdekke på befaringsdagen, det er en fare for skjulte feil og avvik.

Siden taket (takkonstruksjon, taktekking og skorstein) kun er observert fra bakkenivå, er vurderingen begrenset av dette. Det er ikke sikkerhetsmessig forsvarlig å bevege seg ut på taket. Selv om det ikke er avdekket skader under befaringen, betyr ikke dette at det ikke foreligger skader som en besiktigelse på taket kan avdekke. Vær oppmerksom på denne risikoen. En undersøkelse av taket kan utføres av en fagperson under tilstrekkelige sikkerhetsforhold.

Utsnitt taktekkning.

- Overvåk tilstanden jevnlig. For å få tilstandsgrad 0 eller 1 må tekkingen skiftes ut, men tidspunktet for når dette er nødvendig er vanskelig å si noe om.

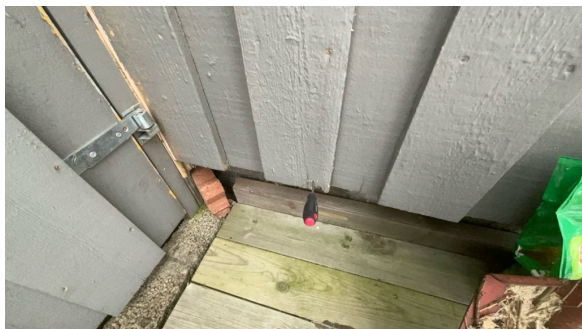
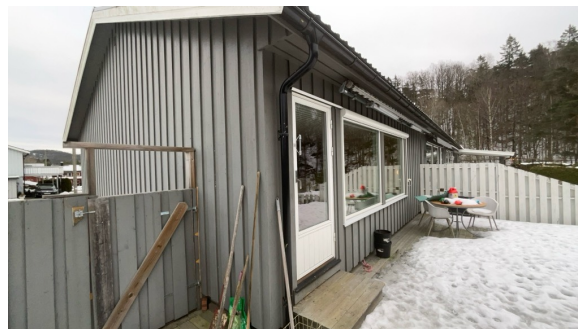
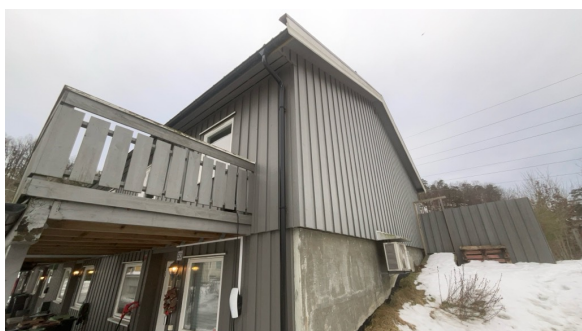
- Det er påvist spredte råteskader i bordkledningen.
- Det er værslitt/oppsprukket trevirke/trepaneler.

Utsnitt veggkonstruksjon.

Det må beregnes vedlikehold og utbedringer.

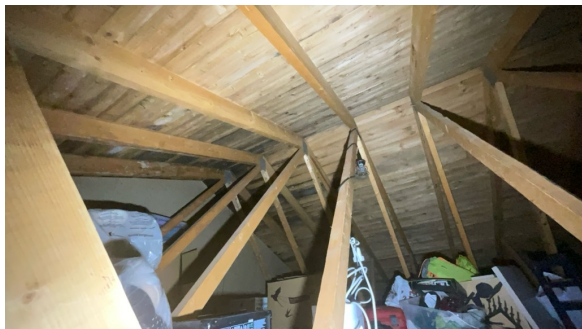
- Det er påvist fuktskjolder/skader i takkonstruksjonen.

Det er registrert fuktmerker og misfarge på undertak.

Utsnitt takkonstruksjon.

- Det må gjøres nærmere undersøkelser.

Takkonstruksjon må overvåkes, og utbedringer må utføres etter behov.

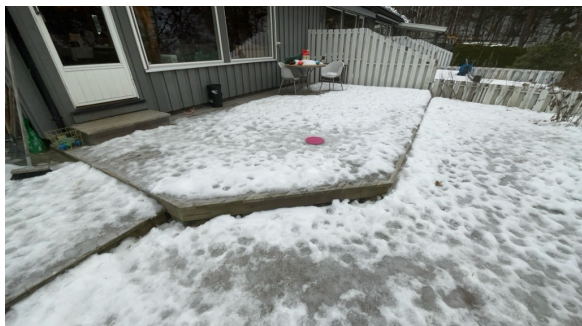
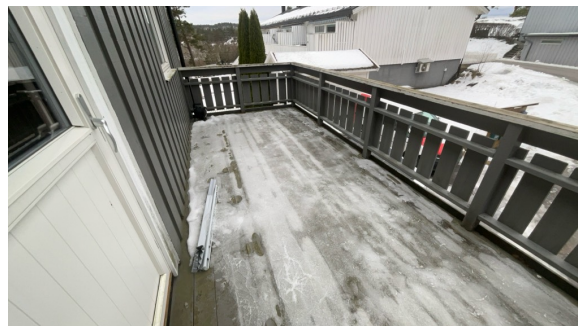
Det er registrert sprekker.

Utsnitt terrasse.

- Det må foretas tiltak for å lukke avviket.

Ny overflatebehandling.

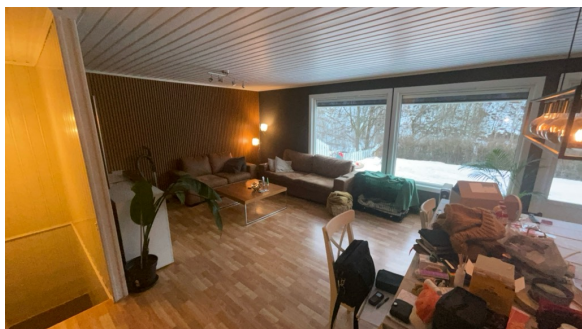
Utsnitt overflater.

- Overflater må utbedres eller skiftes.

Det må beregnes utbedringer og ferdigstillelse for TG:1.

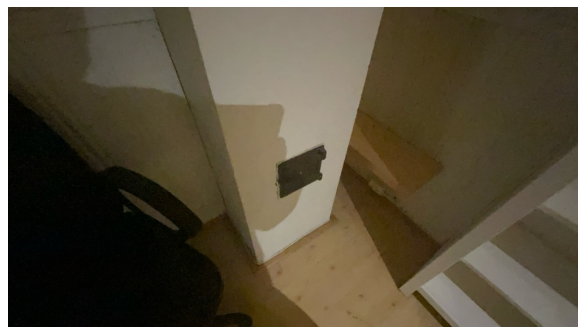
Feieluke.

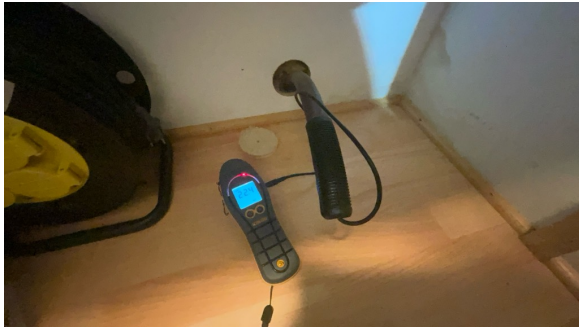
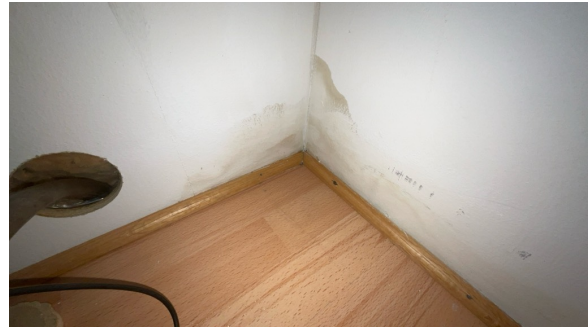
Det er ved hulltaking registrert fukt i innforet trevegg under terreng.

- Det er gjennom hulltaking påvist høyt fuktnivå inne i trekonstruksjonen i hulltakingen, men ikke påvist fuktskader i dette området. Høy luftfuktighet kan over tid føre til muggvekst eller sverting av materialer. Samtidig kan materialer og konstruksjoner bli ødelagt.

Utsnitt rom under terreng.

- Det påviste fuktnivå gir grunn til å overvåke konstruksjonen jevnlig for å se utvikling over tid, og eventuelt foreta tiltak for å unngå fuktskader.

Det kan ikke utelukkes at det må utføres utbedring av drenering, fuktsikring og rom under terreng for et godt innemiljø.

Rom under terreng må overvåkes og utbedringer må utføres etter behov.

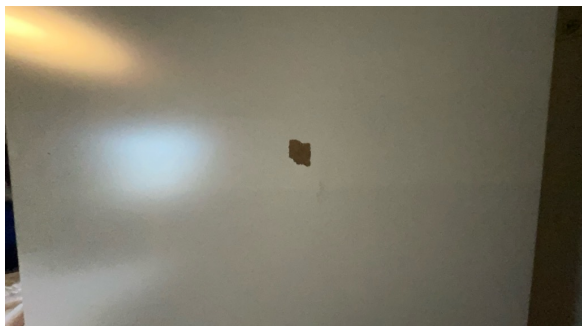
Utsnitt innerdører.

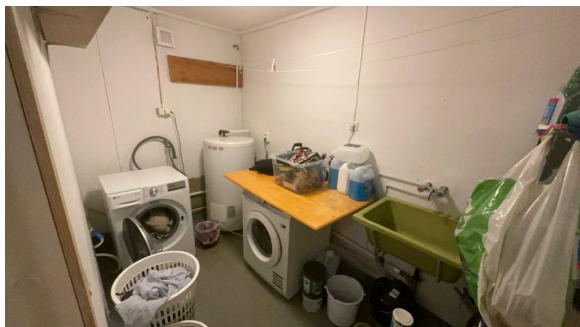
- Manglende oppgradering av våtrommet medfører høy risiko for at konstruksjonene ikke vil tåle vanlig bruk av vann eller lekkasjer. Dette kan føre til fuktskader på tilstøtende konstruksjoner.

Utsnitt vaskerom.

- Våtrommet må totalrenoveres. Alle forhold med tettesjikt, våtsone, sluk m.m. må dokumenteres.

**Kostnadsestimat: 200 000 - 500 000**

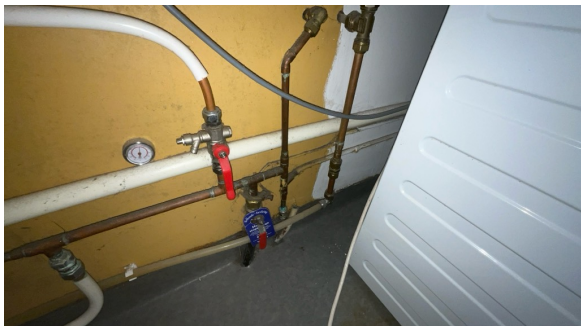
Stoppekran.

- Tidspunkt for utskiftning av vannledninger nærmer seg.
- Det er ikke behov for utbedringstiltak siden anlegget fungerer i dag, men ut ifra alder kan skader plutselig oppstå på eldre anlegg.
- I forbindelse med oppgradering av våtrom vil det være naturlig med utskiftning av rør.

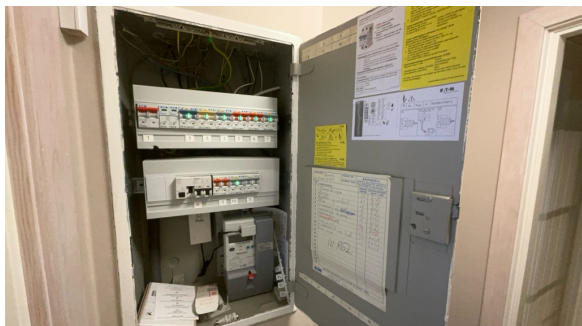
Sikringsskap.

Med tanke på alder og manglende dokumentasjon, så anbefales det en kontroll av anlegget.

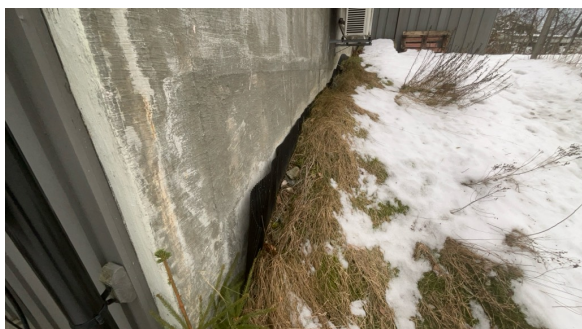
Det er registrert fuktsikring mot grunnmur og drenerør i plast.

Fuktsikring mot grunnmur er montert uten tettelist, vann kan renne ned bak fuktsikring.

Utsnitt fuktsikring.

- Tiltak for redrenering rundt boligen kan ikke utelukkes.
- Overvåk tilstanden jevnlig. For å få tilstandsgrad 0 eller 1 må dreneringen skiftes ut, men tidspunktet for når dette er nødvendig er vanskelig å si noe om. Bruken av underetg/kjeller vil og være avgjørende.

Med tanke på miljø i rom under terreng og registrert avvik, så kan det ikke utelukkes en redrenering.
