# Tilstandsrapport

Rekkehus

Hektnerhagan 64, 2008 FJERDINGBY

Befaringsdato: 14.05.2025

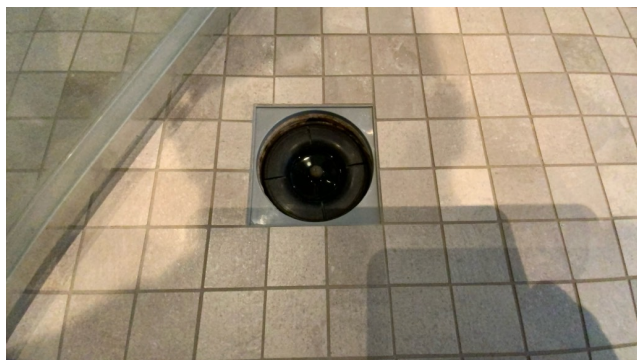
Det er plastsluk og smøremembran med dokumentert utførelse.

Kontroll av sluk.

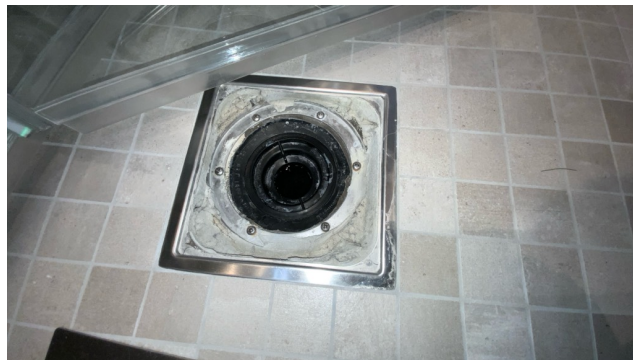
Det er plastsluk og smøremembran med dokumentert utførelse.

Kontroll av sluk.

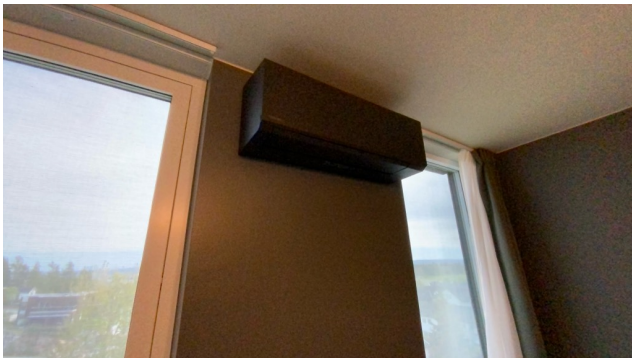
Varmepumpe fra 2024. Varmepumpe fremstår med tiltenkt funksjon og vurdert opp mot alder. Jevnlig service er anbefalt for god ivaretagelse. Ev.t kommende vedlikehold tilfaller ny eier.

Årstall: 2024
