# Sørbøtunet 26

## 4321 SANDNES

### Tilstandsrapport

### Eierskifte

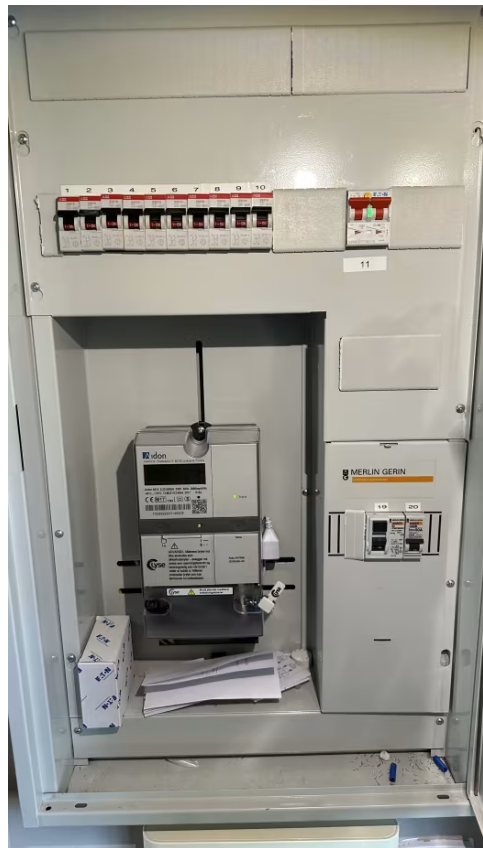
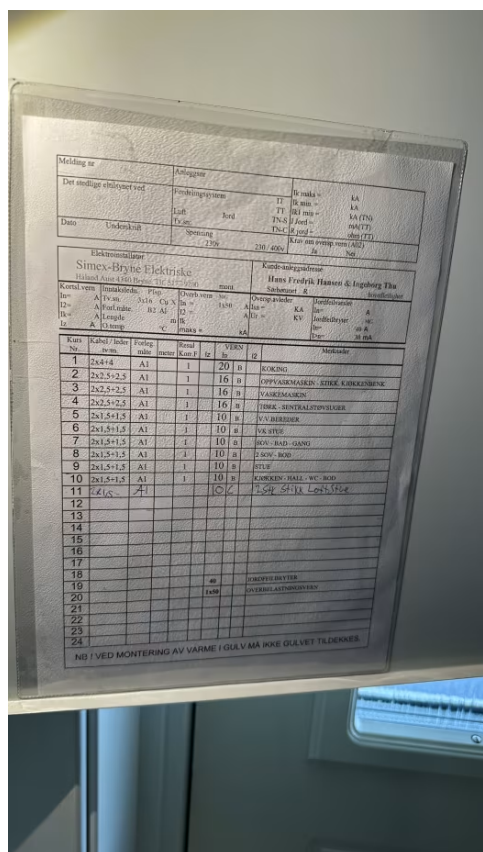
## 6.13 Elektrisk

Elektriske anlegget med varierende alder, stedvis oppgradert.

-Dokumentasjon fra byggeåret, ikke fremvist. Tg:2.

-Det er ikke framlagt noen dokumentasjon for utførelsen på anlegget (samsvarserklæring). Det er et krav at huseier skal oppbevare dokumentasjon på alle arbeider utført på anlegget etter 01.01.1999  
Boligen har stedvis eldre el-anlegg uten dokumentasjon, og feil kan ikke utelukkes.

TG-2 er satt pga. manglende dokumentasjon/ samsvarserklæring.

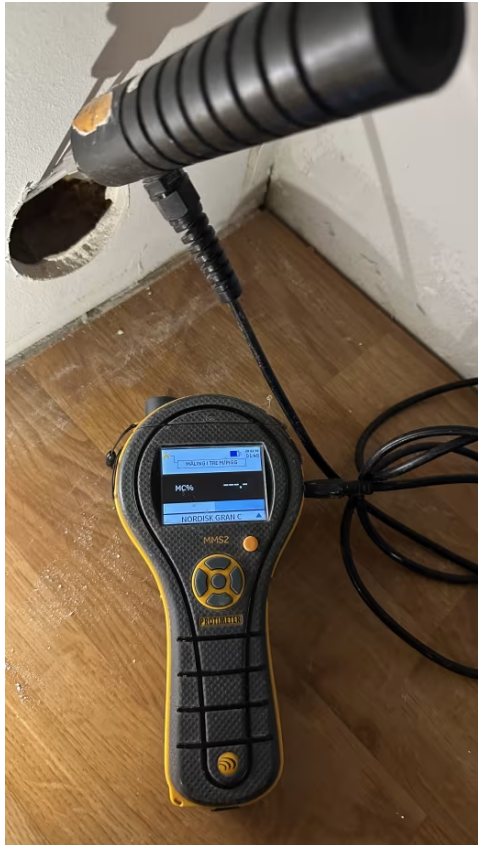
Hulltaking er foretatt fra tilstøtende rom mot våtsone uten å påvise avvik.

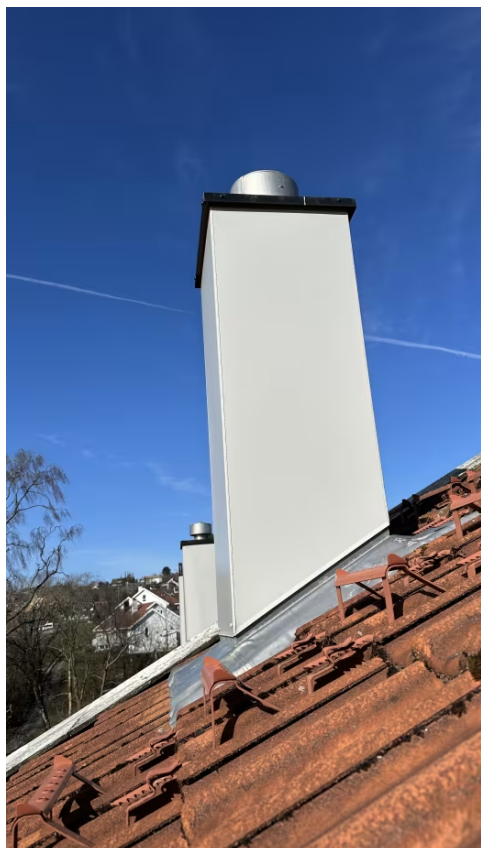
### 6.17 Øvrig: Skorstein over tak

Merknader innvendig:  
-Det registreres kort avstand mellom sotluke og brennbart materiale. Avstandskravet er 30 cm.  
Luke malt igjen, ikke besiktet.

Ingen avvik registrert på skorstein over tak.
