Tilstandsrapport

Enebolig

Torpebergveien 39, 1658 TORP

Befaringsdato: 16.03.2026

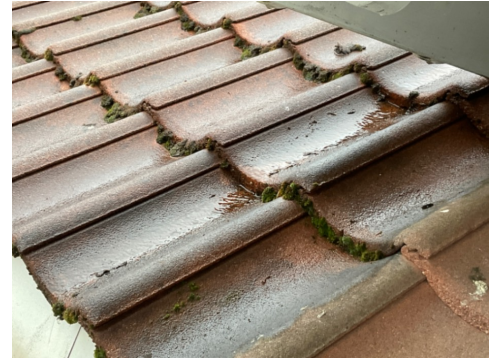
TC 2 Nedløp og beslag

Manglende snøfangere kan føre til snøras fra taket, noe som utgjør en risiko for personskade og skade på eiendom. Montering anbefales for økt sikkerhet, spesielt over innganger og beferteområder, selv om det ikke var krav ved oppføringstidspunktet.

Utskifting av beslag, renner og nedløp må påregnes på sikt for å unngå lekkasjer og følgeskader på bygningen, da risikoen for skader øker med alderen på komponentene.

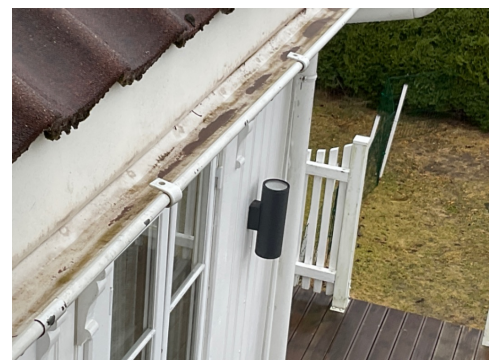
TC 2 Veggkonstruksjon

Ingen eller liten lufting i nedre kant av kledning var en vanlig utførelsesmåte på oppføringstidspunktet og i tråd med datidens byggeskikk. Krav til lufting og fuktsikring har blitt skjerpet i senere tid, og forholdet vurderes derfor opp mot dagens anbefalinger.

- Uten tilstrekkelig lufting bak bordkledningen kan fuktighet som trenger inn bak bordene eller gjennom veggen innenfra ikke tørke opp. Dette skaper ideelle forhold for råtesopp og muggvekst.
- Lokal utbedring/utskiftning bør utføres.

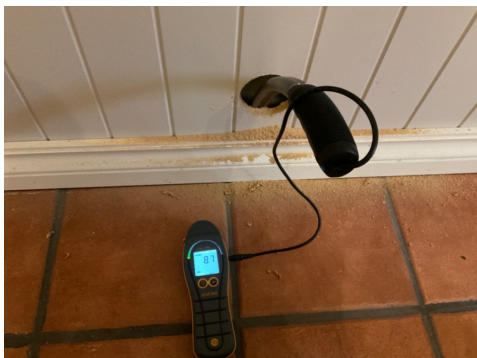
TG 2 Kryp Kjeller

- Det er ikke adkomst til deler av krypkjelleren. Kryp kjeller er kun vurdert i tilgjengelige deler. Kryp kjeller regnes for å være en risikokonstruksjon som er utsatt for fukt- og råteskader i bunnsvill, trebjelkelaget og andre tilstøtende konstruksjoner, på grunn av fuktighet fra grunnen og kondensering ved temperaturforskjeller. Selv om det ikke er avdekket tegn på skader, betyr ikke dette nødvendigvis at det ikke foreligger skader i eller i forbindelse med krypkjelleren.
- Det er manglende fuktsperre på bakken.

Tilstanden må for øvrig alltid overvåkes i en krypkjeller og spesielt ved store nedbørsmengder. En krypkjeller er betegnet som en risikokonstruksjon.

- Fuktsperre på bakken bør etableres.

Fuktsperre bør monteres for å hindre/reducere fukt og damp som kan påvirke etasjeskillere.

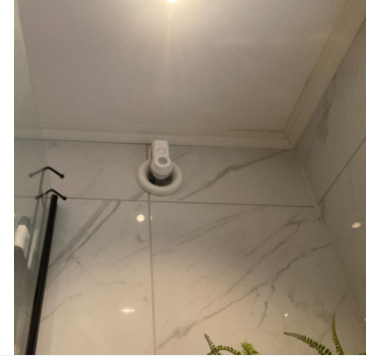
1. ETASJE > BAD

- Det er påvist at overflater har noe skader.

- Det må foretas lokal utbedring.

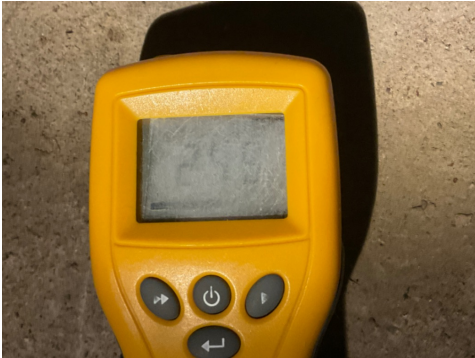
! TG 2 Grunnmur og fundamenter

- Det er registrert horisontalriss som er symptom på jordtrykk.
- Grunnmuren har sprekkdannelser.

- Lokal utbedring må utføres.

Sprekkene bør overvåkes, og tetting bør vurderes for å hindre vanninntrengning og frostskafer.
