Tilstandsrapport

Enebolig

Smøråslia 27, 5238 RÅDAL

Befaringsdato: 01.08.2024

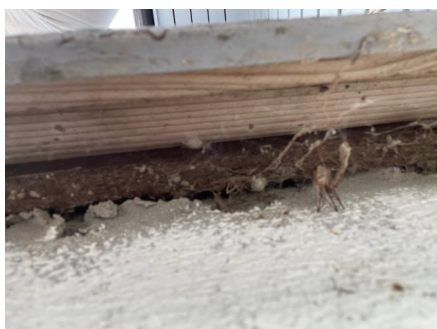
Vurdering av avvik:

Konsekvens/tiltak

- Det bør foretas tiltak for å bedre lufting av kledningen.

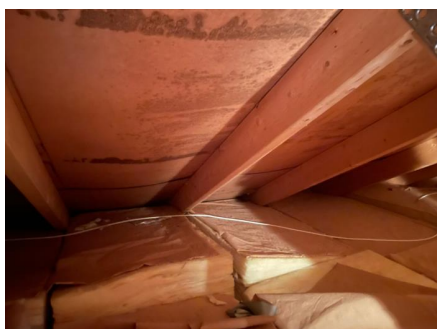
Takkonstruksjon/Loft

Oppbygging av eldre takkonstruksjoner tilfredsstillende ikke dagens krav mtp. isolasjon o.l. og vil avvike fra dagens byggeskikk. Fuktskjolder, flygehull etter mit/borebille, skjeve takstoler, punktert dampsperre, fuktskjolder, mangelfull lufting og lignende er avvik som kan forekomme i eldre takkonstruksjoner.

Vurdering av avvik:

- Det er påvist andre avvik:
- Stedvis begrenset lufting mot raft (dvs. at isolasjon ligger opp mot undertak som kan medføre kondens).
- Tidligere aktivitet etter mus i følge eier (opplyst ikke registrert i senere tid, det er montert musesperre).

Konsekvens/tiltak

- Andre tiltak:
- Det bør etableres tilstrekkelig avstand mellom isolasjon og undertak ved raft.
- Overvåk tilstanden.

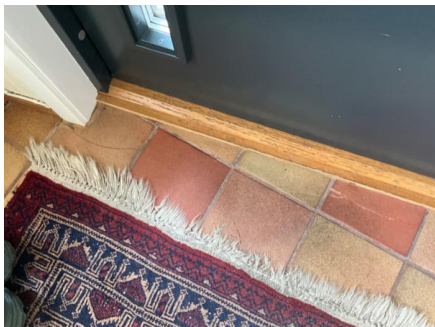
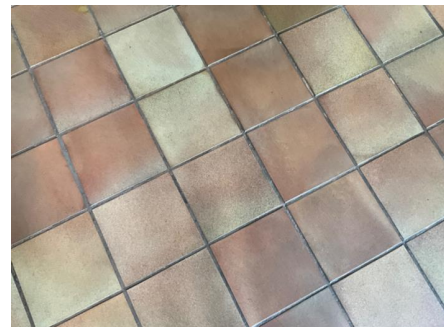
TG 1 Overflater

Stedvis bom i fliser i hall, samt sprekk i fliser ved inngangsparti. Disse gis TG2.

Overflater er en skjønnmessig vurdering og TG er vurdert ut fra om det er skader/større slitasje på overflatene. Stedvis noe hakk og merker, hull i vegger etter bilder, misfarging på gulv etter tepper og lignende må forventes i en brukt bolig. Det ble ikke flyttet på tunge møbler etc.

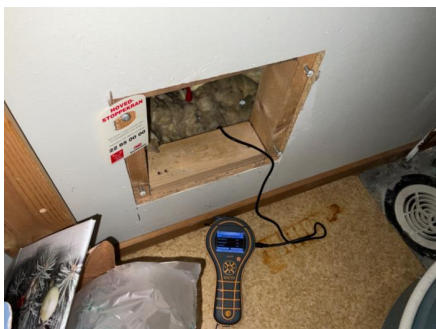
Rom Under Terreng

Påførede kjellervegger i eldre bygninger må sees på som en risikokonstruksjon hvor fuktvandring fra grunn/terreng må påregnes. Vurdering er basert på stikkkontroller, hvor en ikke kan garantere for tilstand i øvrige deler av kjeller/underetasje. Kjellergulv/vegger er antatt bygget opp etter byggeårets krav og forskrifter. Dette må ikke forveksles med dagens krav/byggeskikk.

Vurdering av avvik:

- Det er gjennom målinger påvist høyt fuktnivå i trevegger i underetg./kjeller, det er derfor ikke foretatt hulltaking
- Det ble registrert høyt fuktnivå på svill ved kontroll i luke v/varmtvansberder i kjeller. Høy luftfuktighet kan medføre fare for treødeleggende sopper, muggdannelse, stripet borebille (mit) og råtebille m.m. i tiliggende konstruksjoner (og evt. i tilknytning til tilfarergulv. Merk at utslag på fuktmåler må sees i sammenheng med boligens alder/drenering.

Konsekvens/tiltak

- Ytterligere undersøkelser må foretas for å få kartlagt tilstanden og omfanget på eventuelle skader.
- Ved evt. oppgraderinger i underetasjen vil det være naturlig å gjøre nærmere undersøkelser.

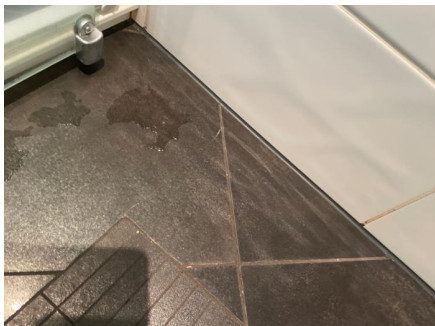
Vurdering av avvik:

- Sprekk i flis i dusjsone.

Konsekvens/tiltak

- Våtrommet fungerer med dette avviket.
- Avvik er etter all sannsynlighet kun av visuell betydning.

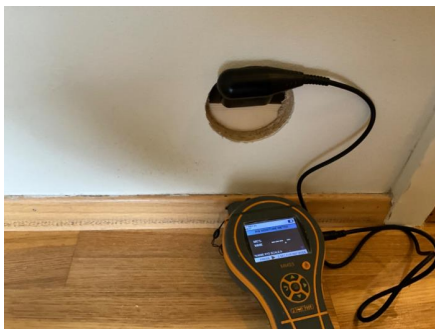
HOVEDETASJE > BAD (5,5 M²)

TG 2 Sluk, membran og tettesjikt

Vurdering av avvik:

- Det er ikke påvist tilfredsstillende løsning for å synliggjøre lekkasje fra innebygget sisterner.

- For å lukke avviket må det etableres løsning for synliggjøring av lekkasje. Merk likevel at det finnes toalettsisterner med egen løsning for synliggjøring uten synlig drenehull. Evt. må det fremskaffes dokumentasjon på løsning.

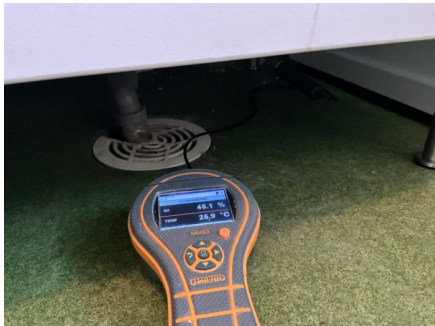
HOVEDETASJE > VASKEROM (6,0 M²)

TG 3 Generell

Vurdering av avvik:

- Rommet fungerer fortsatt per i dag, men en må være oppmerksom på at forventet brukstid på tettesjikt i kombinasjon med slukløsning er oppbrukt. På bakgrunn av alder på membran/tettesjikt/slukløsning og risiko for lekkasje og skader må det påregnes utskiftning innen kort tid. Det er derfor heller ikke gjennomført en detaljert tilstandsvurdering av hver enkel bygningsdel i rommet.

- Estimert omfatter utskifting til tilsvarende standard som i dag. Ved oppgradering med fliser må det påregnes en høyere kostnad. Merk at det kan forekomme avvik på estimat (grovt estimert).

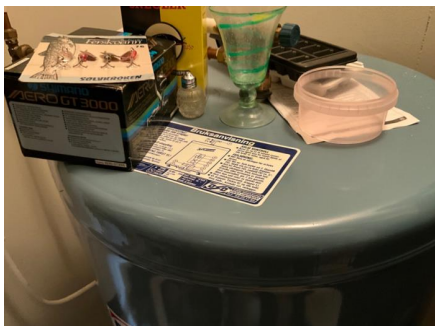
TG 2 Varmtvannstank

Varmtvannsbereder på 200 liter fra Oso Hotwater, plassert i bod i underetasjen.

Vurdering av avvik:

Konsekvens/tiltak

- Det er ikke behov for utbedringstiltak siden tanken fungerer i dag, men ut ifra alder kan skader plutselig oppstå på eldre tanker.

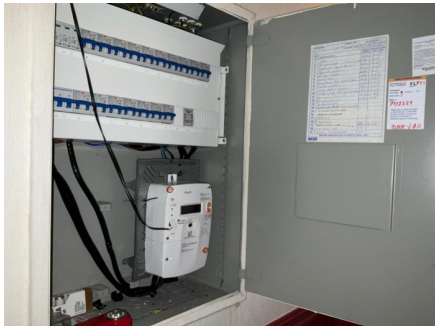
TG 2 Elektrisk anlegg

Dette er en forenklet kontroll begrenset til de spørsmål og undersøkelser som forskrift til avhendingslova (tryggere bolighandel) § 2-18 inneholder. Dette kan ikke sammenlignes med en kontroll utført av offentlig myndighet (Det lokale eltilsyn) eller registrert elektrovirksomhet, og en bygnings sakkyndig har verken kompetanse eller lov til å foreta en slik kontroll.

Merk at takstmann ikke har elektrofaglig kompetanse. På generelt grunnlag anbefales det utvidet kontroll av el-anlegg ved eierskifte. Ved nærmere ettersyn av autorisert personell kan det forekomme avvik og kostnader til utbedring som ikke vil bli oppdaget ved en forenklet gjennomgang iht. NS3600 (forskrift til ny avhendingslov).
