Smøråslia 27, 5238 RÅDAL

**Smørås - Enebolig med utsøkt
beliggenhet helt øverst i
Smøråslia. Hage - Utsikt - Tak 2019
- Garasje - Jacuzzi - 3 bad**

Smørås - Enebolig med utsøkt beliggenhet helt øverst i Smøråslia.

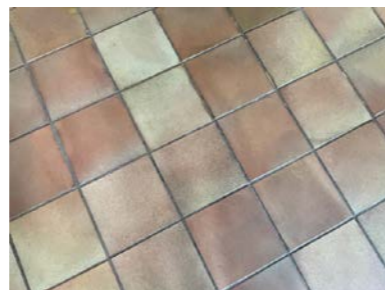
TG 2 Etasjeskille/gulv mot grunn

• Målt høydeforskjell på over 15 mm gjennom hele rommet. Tilstandsgrad 2 gis med bakgrunn i standardens krav til godkjente måleavvik.

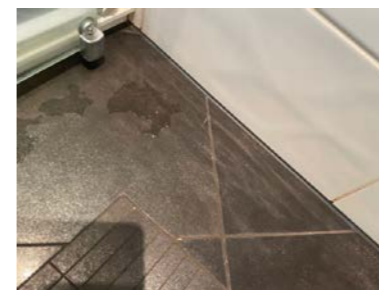
HOVEDETASJE > BAD (5,5 M²)

1 TG 2 Sluk, membran og tettesjikt

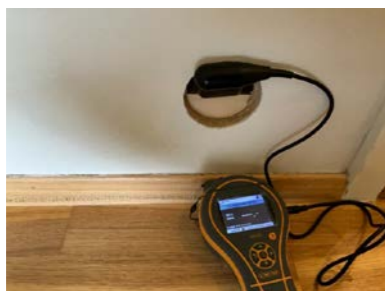
HOVEDETASJE > VASKEROM (6,0 M²)

TG 3 Generell

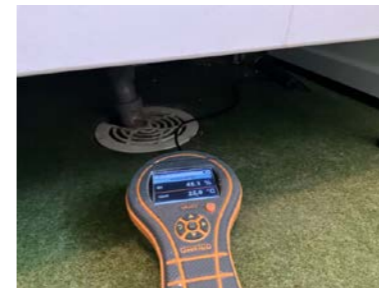
UNDERETASJE > BAD (4,7 M²)

TG 3 Generell
