# Tilstandsrapport

Rekkehus

Bokfinkvegen 36, 2032 MAURA

Befaringsdato: 07.10.2025

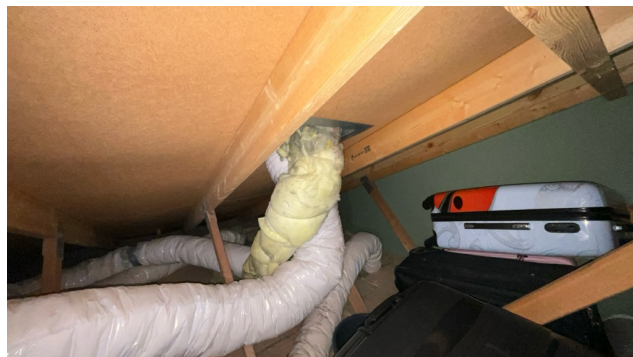
- Det er fra loft/kryp loft påvist indikasjoner på at det er punktering av dampspærre, som medfører svekket effekt av dampspærrefunksjonen.
- Det er påvist avvik rundt gjennomføringer i takflaten.
- Undertaket er misfarget.

Kontroll rundt rørgjennomføringer.

- Det bør gjøres lokale tiltak.

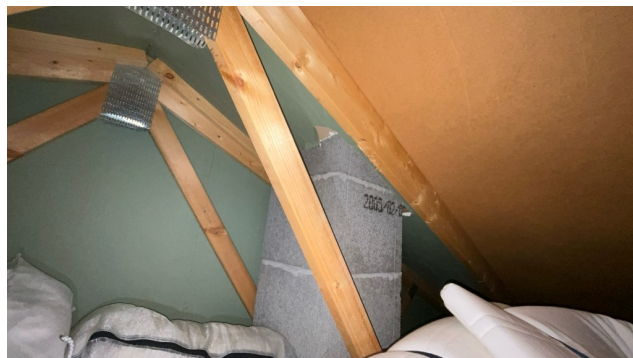
Kontroll rundt pipeløp.

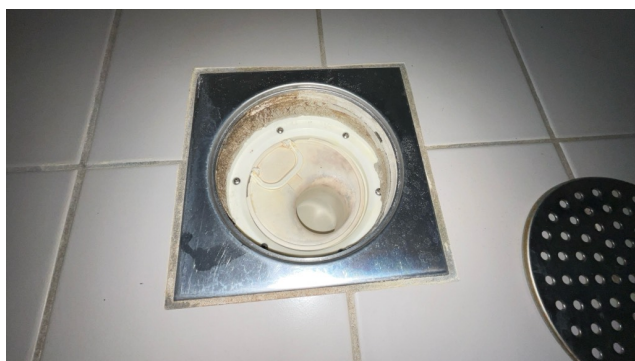
- Det er påvist avvik i fallforhold til sluk i forhold til krav i forskrift på byggetidspunktet.

- Til tross for avviket i fall/høydeforskjell til sluk, vil gulvet fortsatt kunne lede vann mot sluket, men med redusert effektivitet. Dette kan potensielt øke risikoen for vannansamling i enkelte områder av badet.

Kontroll av sluk.

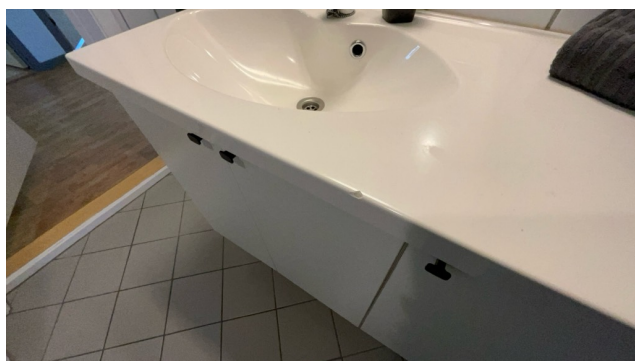
- Det er påvist skader på innredning.

- Riss er vanligvis overfladiske skader i servantens overflate eller glasur. Konsekvensene av riss er hovedsakelig kosmetiske.

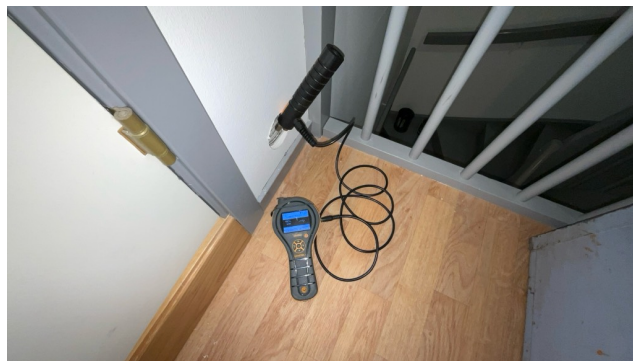
Hulltaking er foretatt uten å påvise unormale forhold. Hulltaking er foretatt ved/i Gang.

Utført hulltaking.

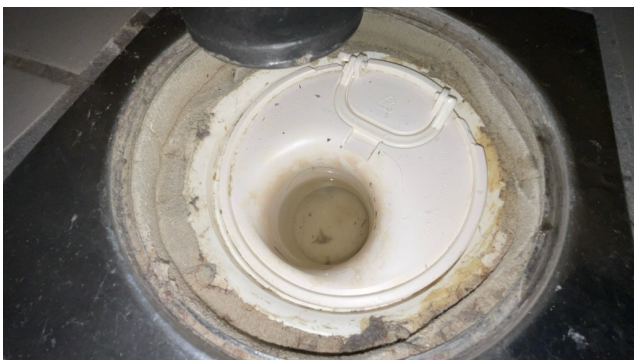
- Det er påvist at noen fliser har bom (hulrom under).
- Det er påvist avvik i fallforhold til sluk i forhold til krav i forskrift på byggetidspunktet.

- Selv om bom eller hull lyd ikke alltid er et umiddelbart problem, bør det overvåkes nøye før eventuell utvikling i sprekker i flisfuger e.l. oppstår. Dette må en foreta tiltak for, for å begrense utviklingen.
- Til tross for avviket i fall/høydeforskjell til sluk, vil gulvet fortsatt kunne lede vann mot sluket, men med redusert effektivitet. Dette kan potensielt øke risikoen for vannansamling i enkelte områder av badet.

Kontroll av sluk.

Det oppfordres til fortsatt bruk av dusjkabinett for god sikring av overflater.

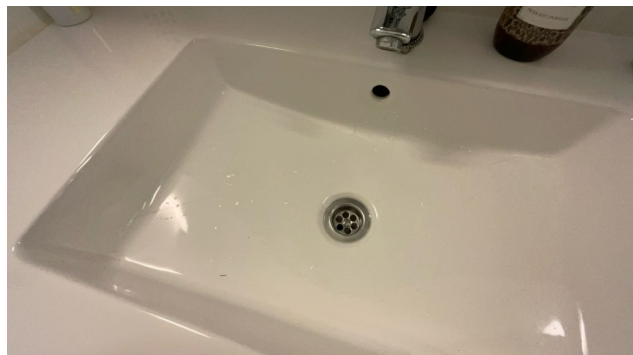
- Det er påvist riss/sprekker i utstyr på våtrommet.

- Riss er vanligvis overfladiske skader i servantens overflate eller glasur. Konsekvensene av riss er hovedsakelig kosmetiske.

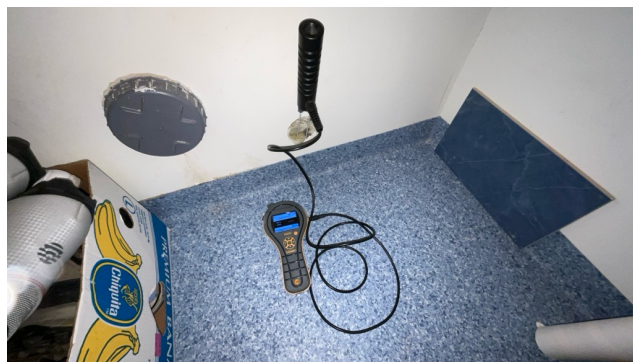
Hulltaking er foretatt uten å påvise unormale forhold. Hulltaking er foretatt ved/i Bod.

Utført hulltaking.

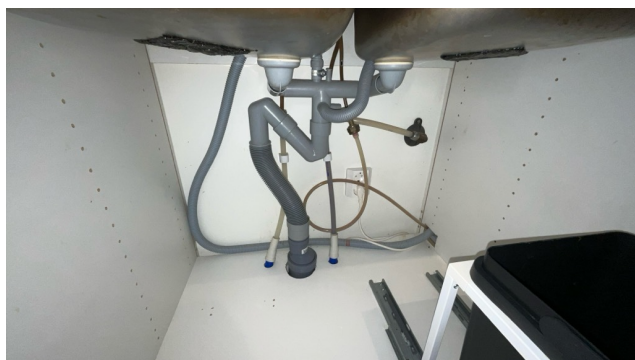
Besiktigelse av røropplegg.

- Det er ikke behov for utbedringstiltak siden anlegget fungerer i dag, men ut ifra alder kan skader plutselig oppstå på eldre anlegg.
- I forbindelse med oppgradering av våtrom vil det være naturlig med utskiftning av rør.

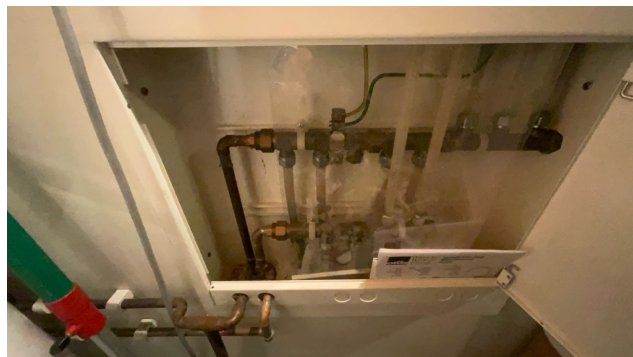
Besiktigelse av røropplegg.

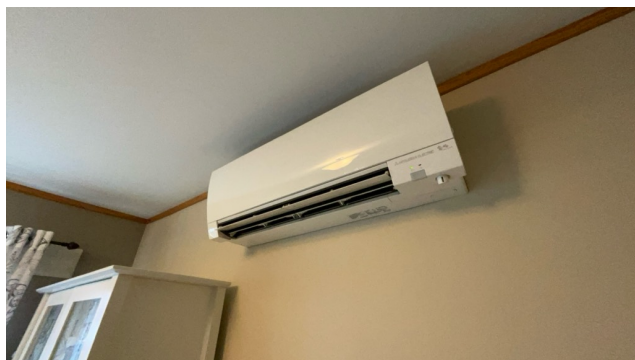
Varmepumpe fra 2014. Varmepumpe fremstår med tiltenkt funksjon og vurdert opp mot alder. Jevnlig service er anbefalt for god ivaretagelse. Ev.t kommende vedlikehold tilfaller ny eier.
