Tilstandsrapport

Fritidsbolig

Strandvågen 9 , 6683 VÅGLAND

Rapportdato: 07.04.2026

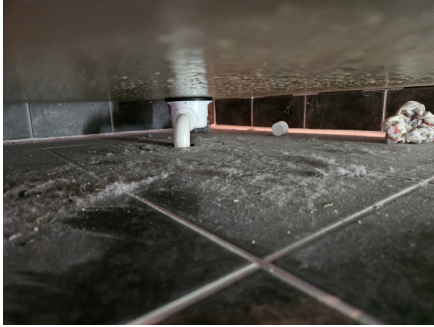
TG 2 Sluk, membran og tettesjikt

Det er plastsluk og smøremembran med ukjent utførelse.

- Mer enn halvparten av forventet brukstid er passert på membranløsningen.
- Sluk har begrenset mulighet for inspeksjon og rengjøring.
- Det er avvik:

Det er ikke etablert tettesjikt på vegger i våt sone, kun panel. Da det er etablert dusjkabinett og dette er en fritidsbolig med sporadisk bruk av våtrommet så settes TG 2 på forholdet.

Det anbefales å etablere om mulig tettesjikt på vegger i våte soner. Det må benyttes dusjkabinett for å spare overflater for fritt vann.
