# Tilstandsrapport

Boligbygg med flere boenheter

Lensmann Jahnsens veg 35 C, 2211  
KONGSVINGER

Befaringsdato: 01.04.2025

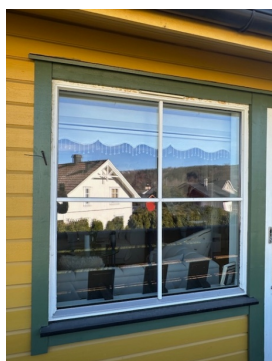
### ! TG 1 Vinduer

Malte trevinduer med 3-lags isolerglass og ventil i karm.

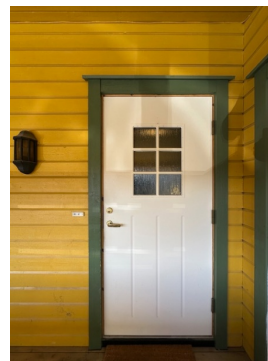
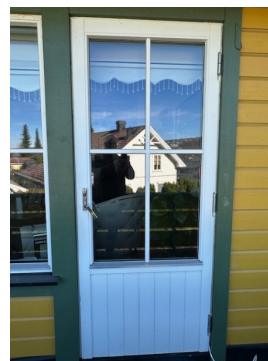
### ! TG 1 Dører

Malt inngangsdør med glass i dørblad og terrassedør med 2-lags isolerglass.

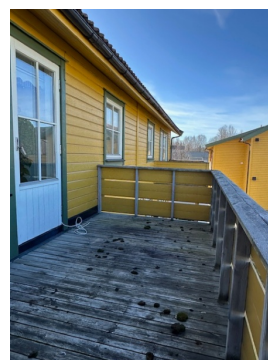
### ! TG 2 Balkonger, terrasser og rom under balkonger

Terrasse v/stue i trekonstruksjoner med spaltegulv og liggende rekkverk med håndlist.  
Takoverbygget inngangsparti i trekonstruksjoner.

Spaltegulv fra byggeår på terrasse v/stue, en golvplanke må skiftes ut.

Påregn nytt spaltegulv på terrasse.

**Kostnadsestimat: 10 000 - 50 000**

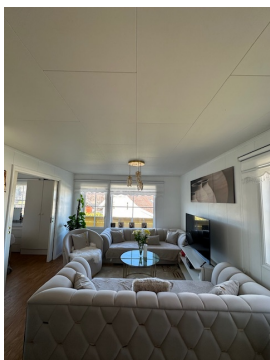
### ! TG 1 Overflater

Pene innvendig overflater med en normal bruksslitasje. Malte lister.

Gulv. Vinylbelegg.  
Vegger. Malte veggplater (2023).  
Tak. Tak-ess.

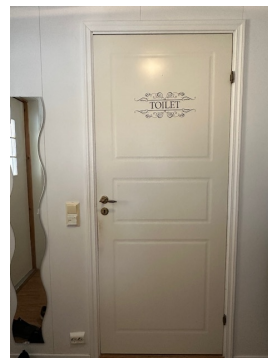
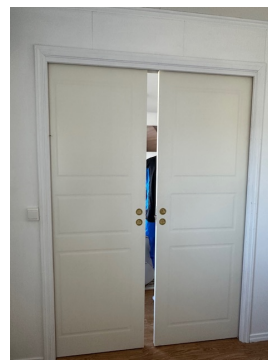
### ! TG 2 Innvendige dører

Formpresset dører. Dør med sprosseglass mellom gang og kjøkken/stue. Dobbel skyvedør mellom stue og soverom.

- Det er påvist avvik som tilsier at det bør foretas tiltak på enkelte dører.

- Det bør foretas tiltak på enkelte dører.

Kostnadsestimat: Under 10 000

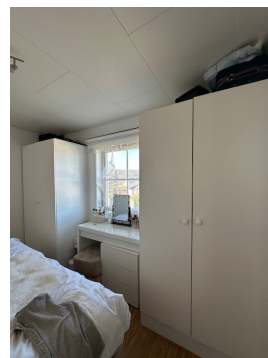
### ! TG 1 Andre innvendige forhold

Garderobeskap i soverom og gang. Bod med plassbygde hyller.

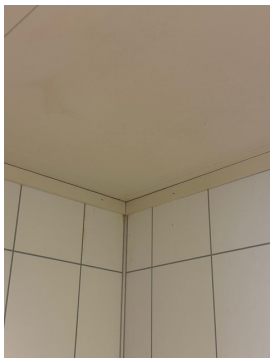
#### ! TG 2 Overflater vegger og himling

Våtromsplater på vegger (2017) og tak-ess i tak. Det er en mindre nedbøying i tak v/takventil.

- Det er påvist tegn til fuktskader i overflater.

Mindre nedbøying i tak v/ventil. Loft ikke kontrollert da det ikke var tilgjengelig på befaringsdagen.

Overvåk tilstanden jevnlig. For å få tilstandsgrad 0 eller 1 bør takplaten skiftes.

**Kostnadsestimat: 10 000 - 50 000**

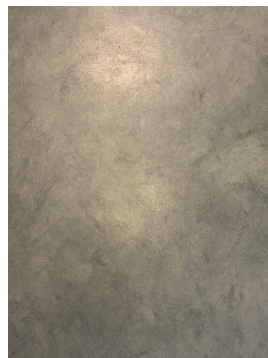
#### ! TG 1 Overflater Gulv

Vinylbelegg med oppbrett på gulv. Høydeforskjell på gulv fra dørterskel til topp slukrist er 45 mm.

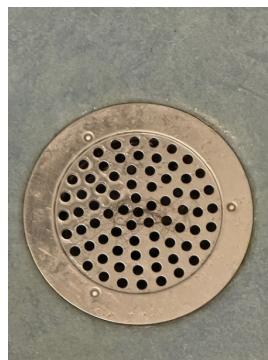
#### ! TG 1 Sluk, membran og tettesjikt

Plastsluk med klemring. Vinylbelegg på gulv (2017) og våtromsplater (2017) på vegger.

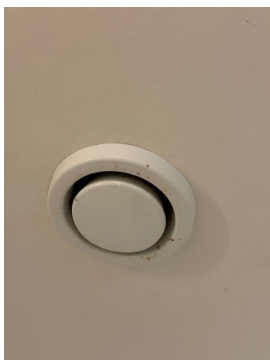
### ! TG 1 Ventilasjon

Takventil med mekanisk avtrekk via sentral vifte plassert i overskap kjøkken.

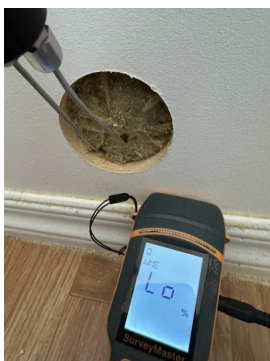
### ! TG 1 Tilliggende konstruksjoner våtrom

Det er boret hull i vegg. Fuktmåling med pigger inne i vegggen - mot bad/vaskerom. Det påvises ikke fukt over normalen.

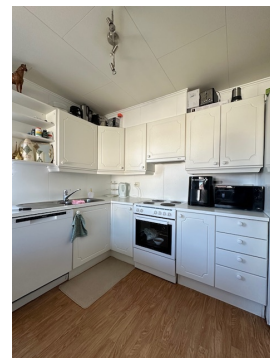
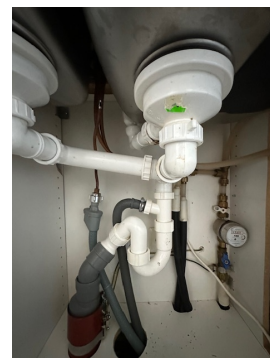
### ! TG 1 Overflater og innredning

Takhøy kjøkkeninnredning. Melaminbelagte skrog. Malte profilfreste dører og fronter. Laminat benkeplate med nedfelt dobbel oppvaskkum m/1-greps blandebatteri. Oppvaskmaskin. Ventilator. 120 l varmtvannsbereider.

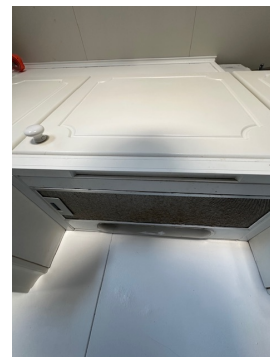
### ! TG 1 Avtrekk

Ventilator montert over komfyr.

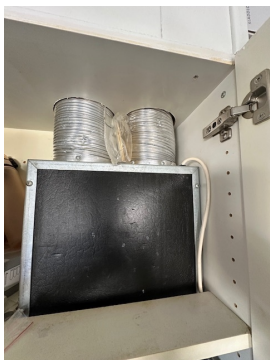
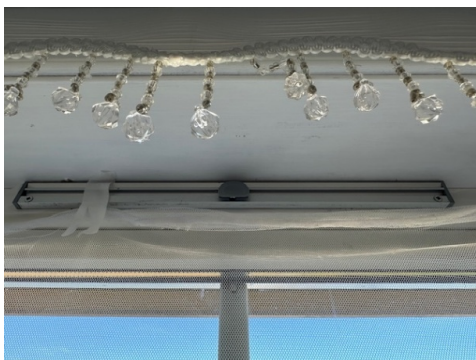
## TG 1 Ventilasjon

Ventilasjon gjennom veggventiler, ventiler i vinduskarmer og vinduer som kan åpnes. Mekanisk avtrekk på bad/vaskerom og kjøkken.

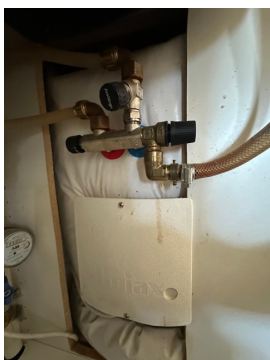
## TG 2 Varmtvannstank

120 l varmtvannsbereder, plassert i kjøkkenbenk.

- Det er påvist at varmtvannstank er over 20 år

- Det er ikke behov for utbedringstiltak siden tanken fungerer i dag, men ut ifra alder kan skader plutselig oppstå på eldre tanker.

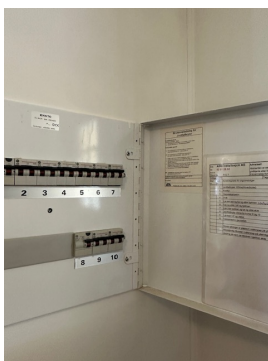
## TG 2 Elektrisk anlegg

Sikringsskap med automatsikringer. Ny strømmåler. Skjult el. anlegg. Fiber bredbånd.

Ved omsetning av bolig vil man få endring i bruk av elektrisk anlegg. Derfor anbefales det på generelt grunnlag at en registrert elektroinstallatør foretar en kontroll av boliginstallasjonen ved eierskifte.

**Kostnadsestimat: Under 10 000**

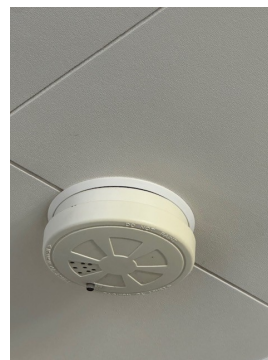
## TG 0 Branntekniske forhold
