# Tilstandsrapport

Boligbygg med flere boenheter

Gamle Narudveg 17 C, 2383 BRUMUNDDAL

Befaringsdato: 02.06.2025

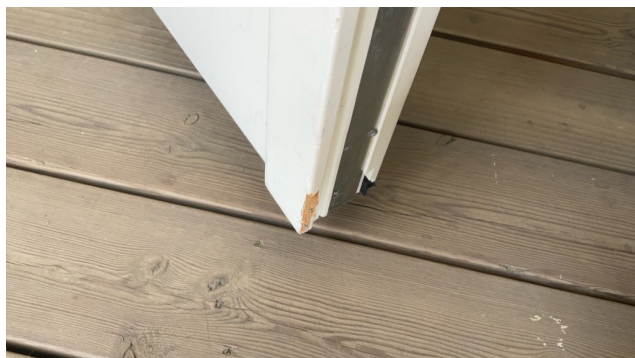
! **Utvendig > Dører** [Gå til side](#)  
Det er avvik:  
Låsemekanisme på hovedytterdør er treg.  
Noe bruksmerker på hovedytterdør og terrassedør.

Skade i nedre del på terrassedør.

Sjekkes nærmere.

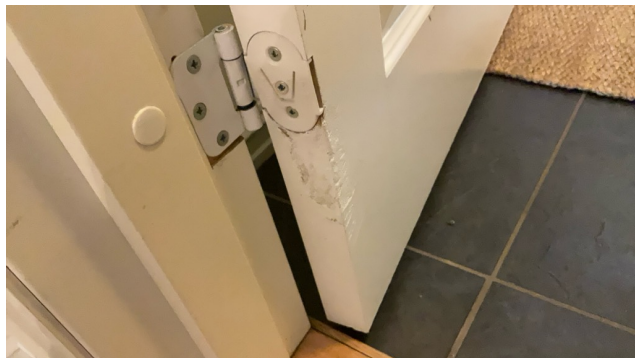
! **Innvendig > Innvendige dører** [Gå til side](#)  
Det er avvik:  
Noe bruksmerker og slitasje på dørkarmer og dørblad.

Dør til vindfang.

Vedlikehold og overflatebehandling,

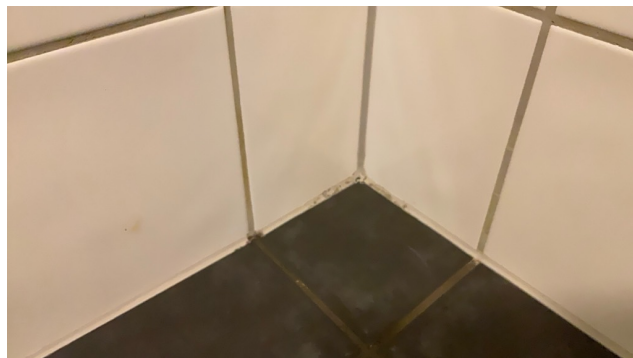
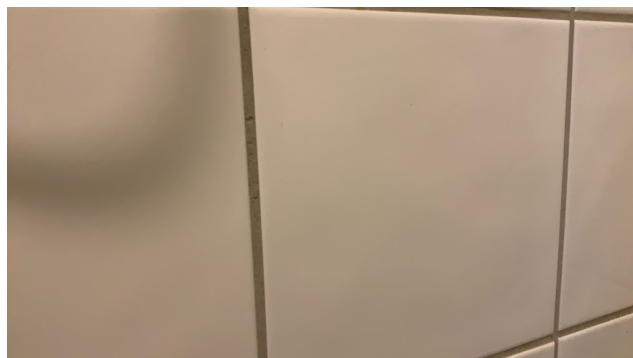
! **Våtrom > Leilighet i 1.etasje > Bad > Overflater vegger og himling** [Gå til side](#)  
Det er påvist at flisfuger har riss/sprekker.  
Noe svertesoppdannelser i silikonefugene i overgang gulv-vegg i dusjsone.

- Det er påvist at flisfuger har riss/sprekker.

Slike svertesoppdannelser skyldes ofte mangelfull bruk av ventilasjonsanlegg ved dusjing, eller mangelfull ventilering av rommet.

- Fuger bør skiftes ut.

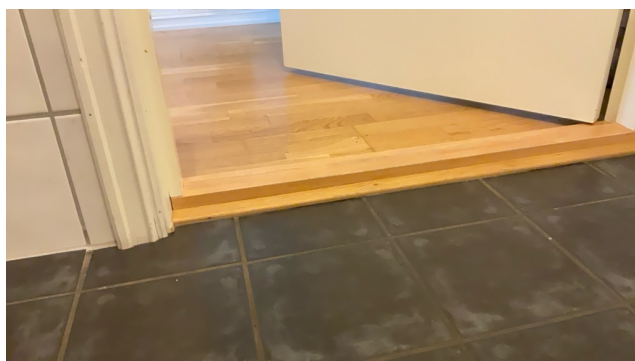
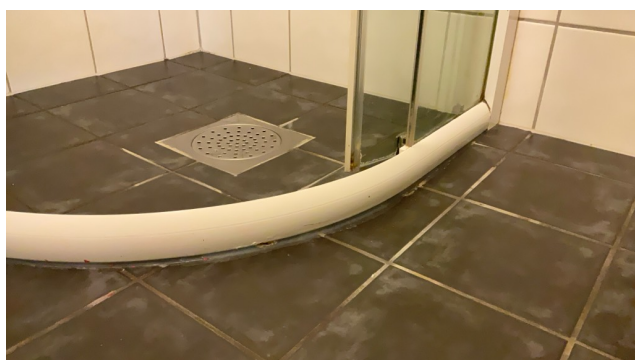
- Det er mulighet for at det kan forekomme vannlekkasje på våtrommet hvor vann ikke vil gå til sluk.

Tett sokkel rundt dusjsone hindrer avrenning mot sluk fra baderommets restarealer, skal være et åpent felt for å sikre at lekkasjevann vil gå til sluk.

- Eventuelt lekkasjevann fra utstyr utenfor dusjsone vil ikke ha en naturlig vei til sluket. Dette kan føre til at vann samler seg på gulvet og potensielt renner ut av rommet eller trenger inn i konstruksjonen.

Åpning i tetteliste under dusjdørene må etableres.

Det anbefales å øke høydeforskjell mellom sluk og membran ved dør til minimum 25 mm. Konsekvens, fare for fuktskader hvis vann renner ut av rommet.

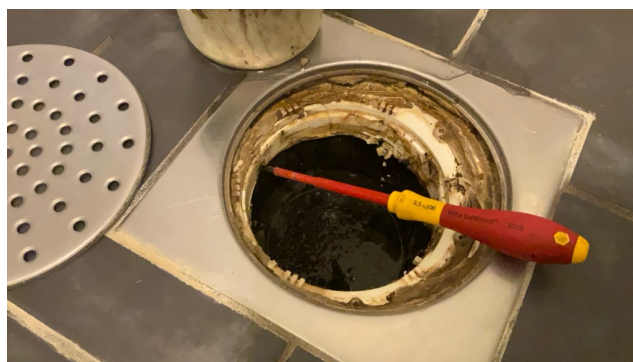
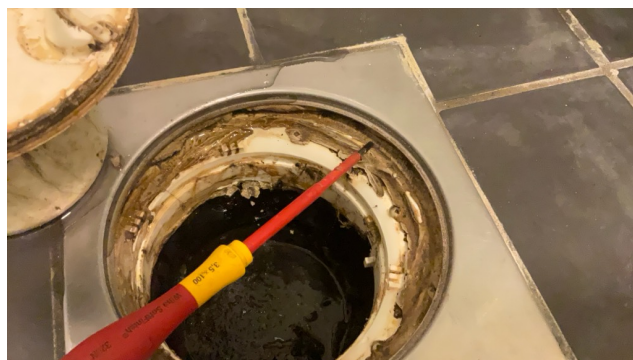
Mer enn halvparten av forventet brukstid er passert på membranløsningen.

- Det er viktig å merke seg at levetiden til en membran varierer basert på kvalitet, installasjon og bruk. Eldre membraner kan bli sprø og sprekke opp, noe som fører til at de mister sin vanntettende funksjon. Dette kan resultere i vannlekkasjer gjennom vegger og gulv og fuktskader.

- Overvåk tilstanden jevnlig. For å få tilstandsgrad 0 eller 1 må tettesjiktet skiftes ut, men tidspunktet for når dette er nødvendig er vanskelig å si noe om.

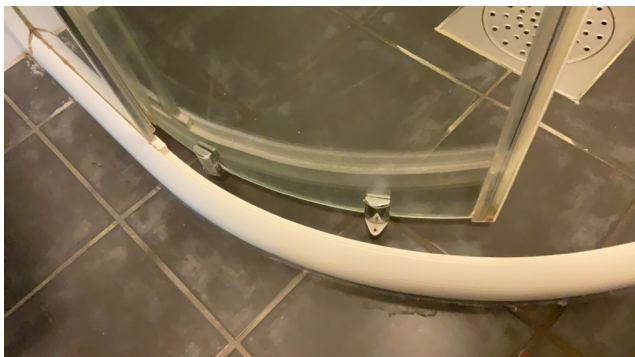
Innfesting i nedre del på dusjdør er defekt.

Bør utbedres.

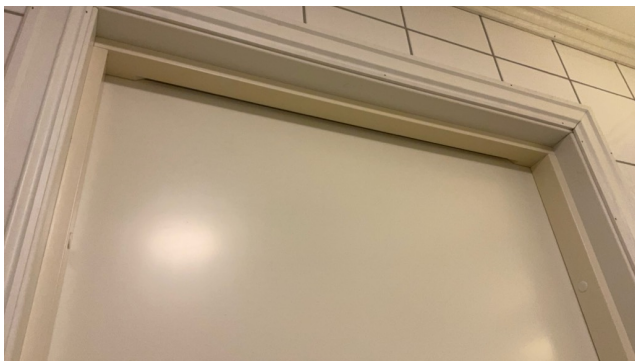
- Det er påvist begrenset ventilering/luftgjennomstrømning. Nevnt i tidligere punkt så er det antydning til mangelfull ventilering av rommet. Luftespalte i øvre del av dør er nokså liten.

- Dersom tiltaket ikke utføres vil det være fare for dårlig luftskifting og resultere i høy luftfuktighet og utvikling av skader.

Riktig bruk av ventilasjonsanlegg ved dusjing.

Bør etablere bedre tilluft ved dør.

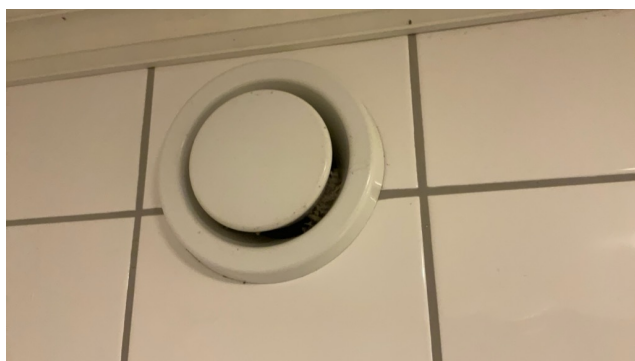
! **Tekniske installasjoner > Ventilasjon** [Gå til side](#)  
Det er avvik:  
Det registreres en del støv i kanaler.  
Mer enn halvparten av forventet brukstid er passert på ventilasjons aggregat. Produsenter opplyser om en brukstid på 20-25 år.  
Det er en del bråk fra ventilasjonsaggregatet.

Ventilasjonskanal på bad.

Det er ikke behov for utbedringstiltak siden aggregatet fungerer i dag, men ut ifra alder kan skader plutselig oppstå på eldre anlegg. Kanaler bør rengjøres, fare for at ventilasjonen ikke fungerer optimalt.

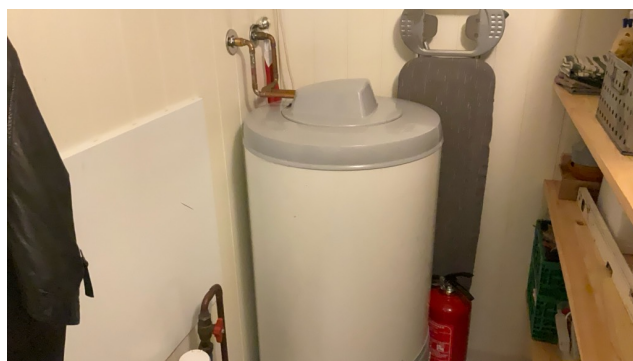
! **Tekniske installasjoner > Varmtvannstank** [Gå til side](#)  
Det er ikke påvist tilfredsstillende el-tilkobling av varmtvannstank iht. gjeldende forskrift.  
Det kan gå varmegang i støpselet, derfor er det anmerking på el-tilkobling.

- Det bør etableres tilfredsstillende el-tilkobling etter gjeldende forskrift.
