# Tilstandsrapport

Fritidsbolig

Bjødnafallet 10, 2890 ETNEDAL

Rapportdato: 08.04.2025

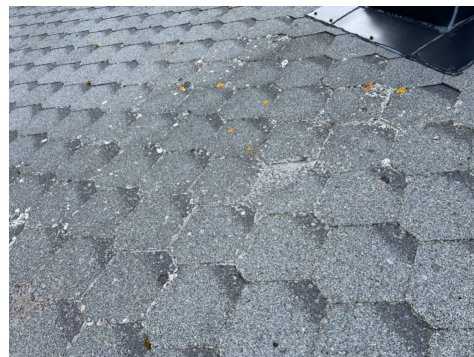
Mosedannelse på tekking

- Tidspunkt for utskiftning av taktekking nærmer seg.

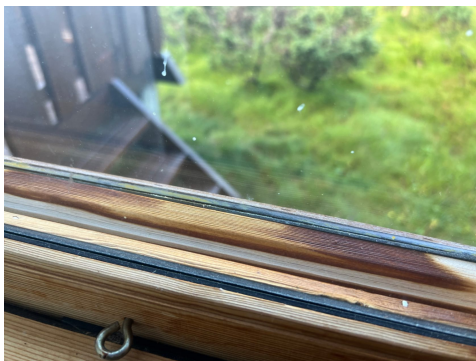
Skjold i karm som følge av kondens

- Det må foretas tiltak for å lukke avviket.

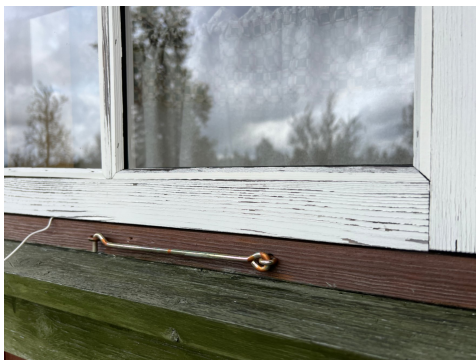
Vedlikeholdsbehov på enkelte vindu

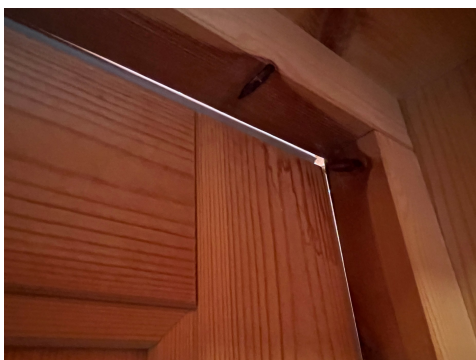
Bemerkninger på hovedytterdør og ytterdør til teknisk rom, dør på teknisk rom har fuktskjolder.

Utettheter mellom dørblad/karm

Må foretas tiltak for å lukke avviket.

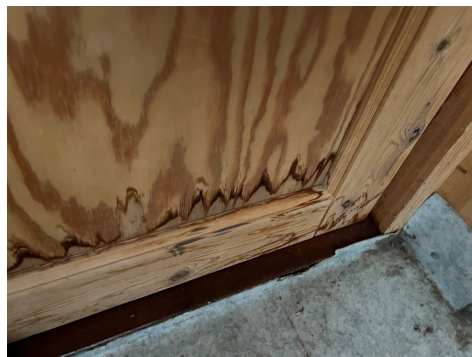
Fuktskjolder i dør til teknisk rom

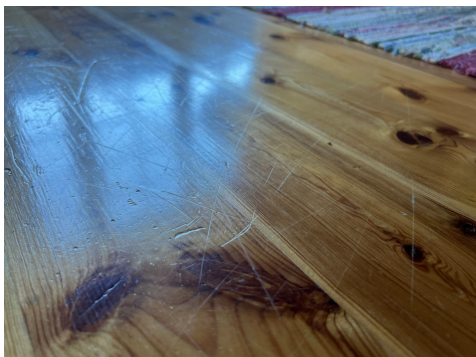
Bruksslitasje/riper på gulvoverflate

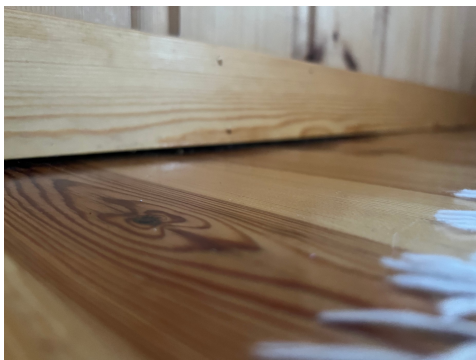
Glippe mellom gulv/gulvlist under stuevindu

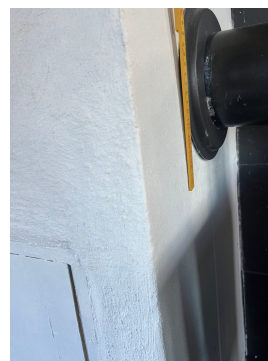
Avstand mellom røykrør og sotluke er for kort ihenhold til krav. Type/konstruksjonsoppbygging av brannmur er ikke kjent, anbefales nærmere undersøkelse. Sprekkdannelse i bunn pipe og rundt røykrør.

Avstand mellom sotluke og røykrør er for kort ihenhold til krav

- Det må foretas tiltak for å lukke avviket.

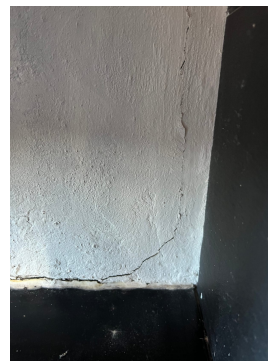
Sprekk i peisbunn

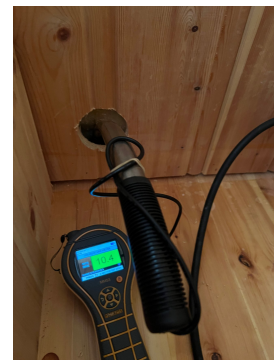
Hulltaking er foretatt fra kjøkken i vegg mot bad, uten å påvise unormale forhold.

Hulltaking foretatt, ved fuktmåletaking var det ikke fuktutslag

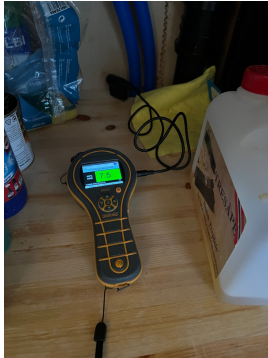
Ved fuktmåletaking av bunn kjøkkenskap var det ikke utslag
