Tilstandsrapport

📍 Mastmovegen 43 B, 2414 ELVERUM

Oppdragsnr.: 14566-1591

BOLIGBYGG MED FLERE BOENHETER

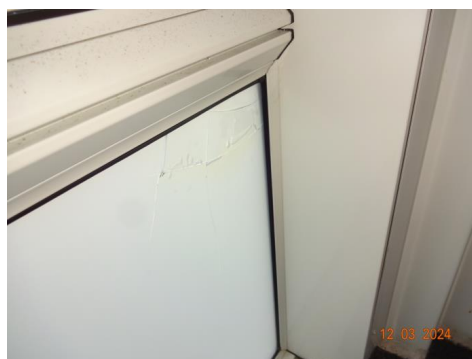
- Det er påvist andre avvik:
Sprekker i glass til rekkverk.

- Det må foretas tiltak for å lukke avviket.

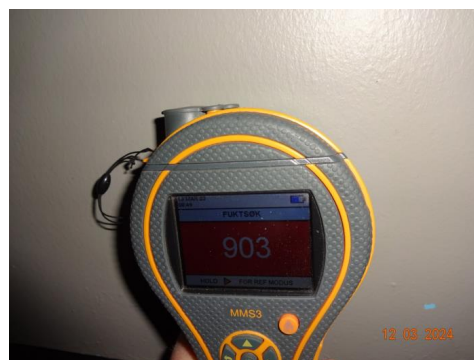
Sprekk i servant.

Ved bruk av fuktindikator på befaringsdagen ble det registrert forhøyede verdier nederst på våtromsplate. Se bilde.

Det anbefales at badet/våtrommet totalrenoveres. Ved renovering, påse at alle forhold med tettesjiktet, våtsone, sluk mv. dokumenteres

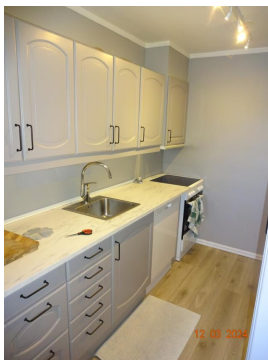
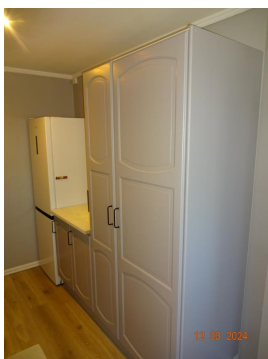
- Det er påvist andre avvik:

Det er påvist fuktskjolder i bunnplate.

- Det er ikke behov for utbedringstiltak.

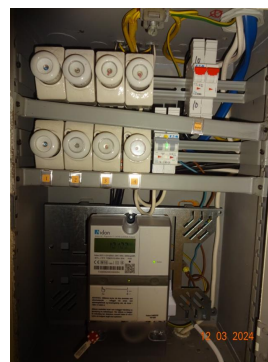
10. Er det tegn på at kabelinnføringer og hull i inntak og sikringsskap ikke er tette, så langt dette er mulig å sjekke uten å fjerne kapslinger?
Nei
11. Finnes det kursfortegnelse, og er den i samsvar med antall sikringer?
Ja
12. Foreta en helhetsvurdering av det elektriske anlegget, dets alder, allmenne tilstand og fare for liv og helse. Bør det elektriske anlegget ha en utvidet el-kontroll?
Ja Mangler glass i skrusikringer.
