# Tilstandsrapport

📍 Tokerudberget 39, 0986 OSLO

# gnr. 99, bnr. 66, snr. 159

Rapportdato: 27.08.2025

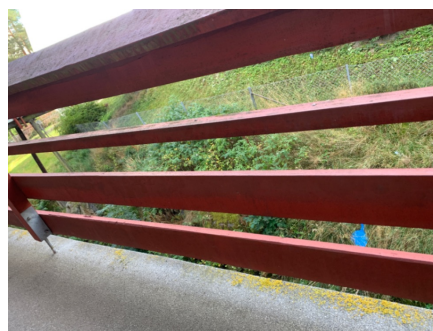
- Åpninger i rekkverk er ikke i henhold til krav i dagens forskrifter.
- Rekkverket er for lavt i forhold til dagens krav til rekkverkshøyder.

Liggende gelender

Det er uvisst om hvilke krav det var i 1972. Det gjøres oppmerksom på forholdene.

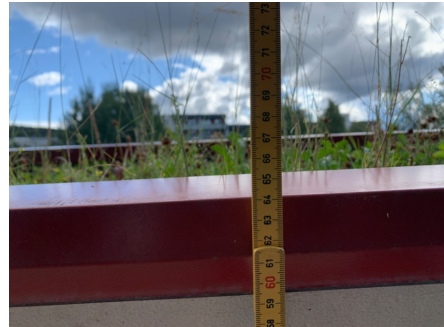
For stor åpning mellom gulv og blomsterkasse samt lav høyde på blomsterkassen som fungerer som rekkverk  
Noe riss i epoxymalingen

For lav høyde på "rekkverk"

Balkongen bør sikres mer mot falluhell

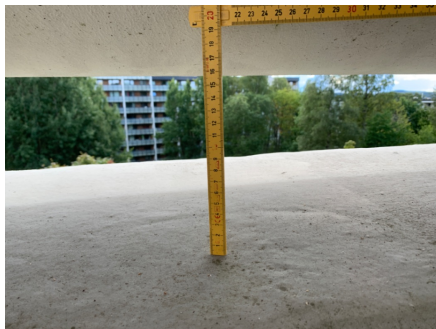
For stor åpning

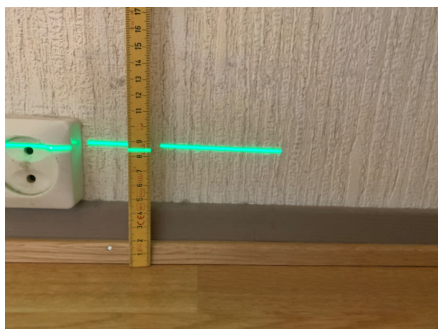
- Det er målt høydeforskjell på mellom 15-30 mm gjennom hele rommet. Tilstandsgrad 2 gis med bakgrunn i standardens krav til godkjente måleavvik.
- Målt høydeforskjell på over 30 mm gjennom hele rommet. Tilstandsgrad 3 gis med bakgrunn i standardens krav til godkjente måleavvik.

Omkledningsrommet har de største skjevheten. Målt 45mm skjevhet på ca 2 meter.

Større skjevheter

- For å få tilstandsgrad 0 eller 1 må høydeforskjeller rettes opp. Det vil imidlertid sjelden være økonomisk rasjonelt som et enkeltstående tiltak i en bolig som dette. Dersom boligen en gang skal renoveres, kan man vurdere slike tiltak.

**Kostnadsestimat: 100 000 - 300 000**

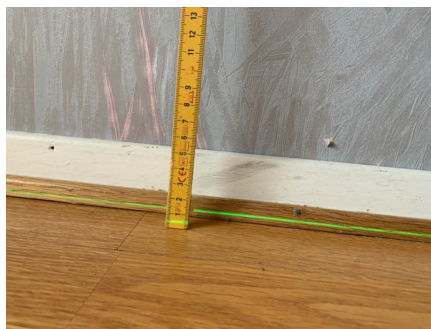
Større skjevheter

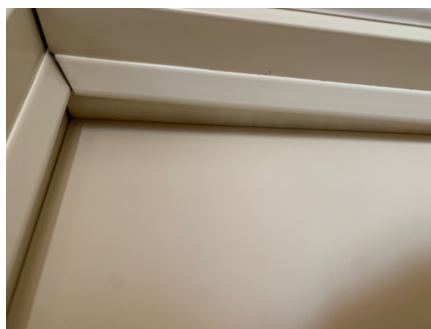
Enkelte dører kniper mot karm

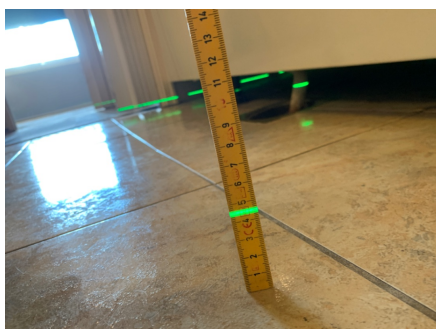
Gulvet er flislagt. Rommet har ingen varmekilde. Fall mot sluk er målt til 10mm.

- Det er påvist at høydeforskjell fra topp slukrist til gulv/synlig topp membran ved dørterskel er mindre enn 25 mm.

Ingen stoppkant og begrenset med fall på gulv til sluk. Ved en lekkasje vil det være fare for at vann renner ut til tilstøtende rom.

Begrenset fall til sluk

- Det må foretas utbedring av fallforhold.

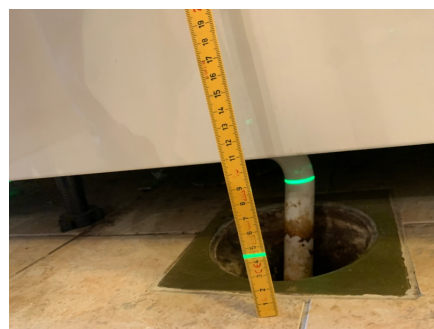
Begrenset fall til sluk

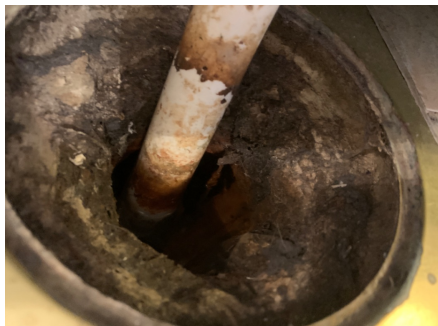
Det er eldre plastsluk og ukjent tettesjikt/membran.

- Det er påvist mangelfull/feil utførelse rundt rørgjennomføringer e.l. som gir fare for fukt i konstruksjonen i våtsone.
- Mer enn halvparten av forventet brukstid er passert på membranløsningen.

- Eldre sluk av plast er ofte utsatt for lekkasjer og særlig i overganger. Eventuelle lekkasjer kan medføre fuktskader på tilliggende konstruksjoner.
- Konsekvensen er at det kan oppstå fuktskader i konstruksjonen bak overflatematerialet. Vann kan trenge inn gjennom utette rørgjennomføringer og forårsake fuktskader ved fukttilførsel gjennom enten bruksvann eller lekkasjevann.

Originalt plastsluk

Det er tid for oppgradering av membran og vvs utstyr.

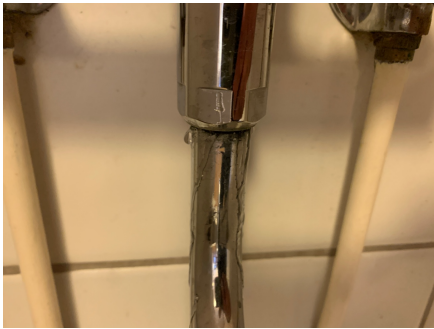
Ingen større avvik påvist, men det gjøres oppmerksom på alder og at det er aldersrelatert slitasje. Blandebatteri for utslagsvask lekker

Kranen lekker

Skiftes etter behov.

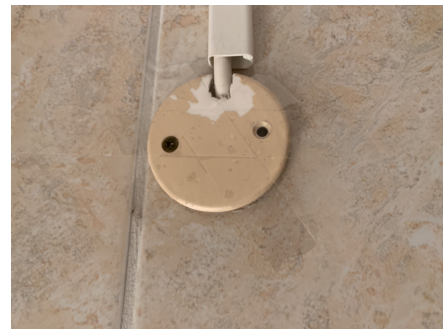
Lokk ikke festet tilfredstillende
