# Tilstandsrapport

Boligbygg med flere boenheter

Furuveien 11B , 4580 LYNGDAL

Befaringsdato: 06.02.2026

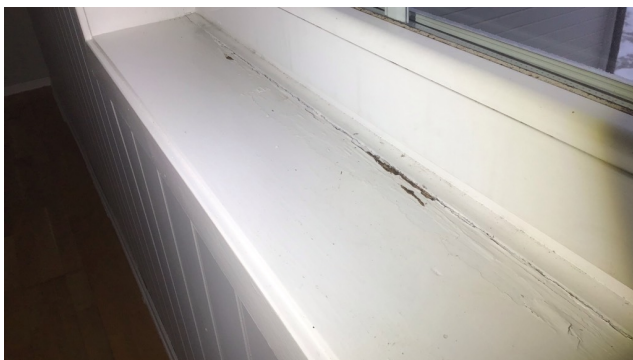
-Det er fukt merker i foringer i underkant vinduer, det bør gjøres undersøkelse av årsaken til fuktskader på foringer

Fukt merker i foring i underkant

-Det må påregnes noe vedlikehold

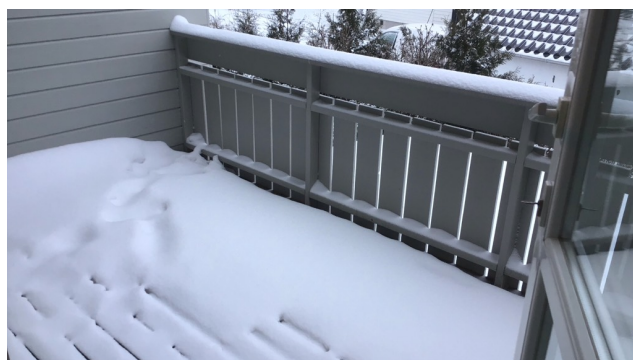
Balkonger/terrasse er snødekt og derfor ikke nærmere vurdert.

- Det bør foretas nærmere undersøkelser av balkong/terrasser når den er snøfri.

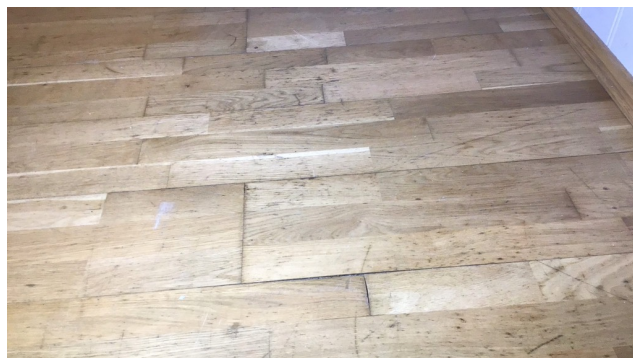
Overflater på gulv har en del slitasjegrad utover det en kan forvente

slitasje

Det må forventes at det bør gjøres tiltak på overflater

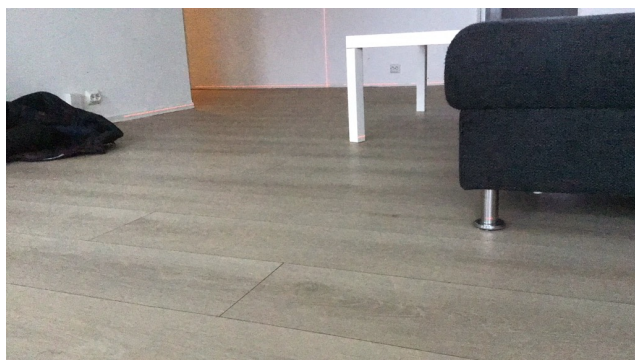
- Det er målt høydeforskjell på mellom 15-30 mm gjennom hele rommet. Tilstandsgrad 2 gis med bakgrunn i standardens krav til godkjente måleavvik.

- For å få tilstandsgrad 0 eller 1 må høydeforskjeller rettes opp. Det vil imidlertid sjelden være økonomisk rasjonelt som et enkeltstående tiltak i en bolig som dette. Dersom boligen en gang skal renoveres, kan man vurdere slike tiltak.

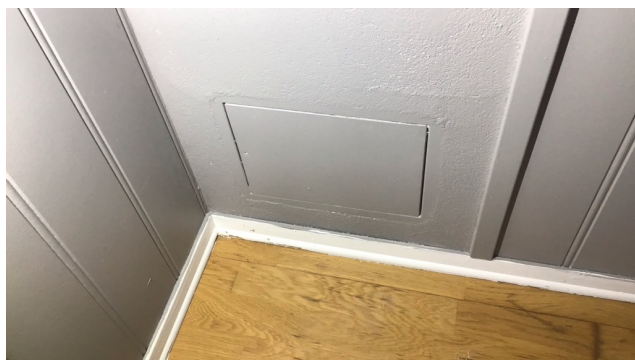
Ildfast plate mangler på gulvet under sotluke/feieluke på pipe.

-Det er påvist brennbart materiale nærmere enn 300 mm fra sotluke/Feierluke

- Det anbefales å montere ildfast plate under luker på pipe.
- Det må foretas tiltak for å lukke avviket med å øke avstanden til brennbart materiell.

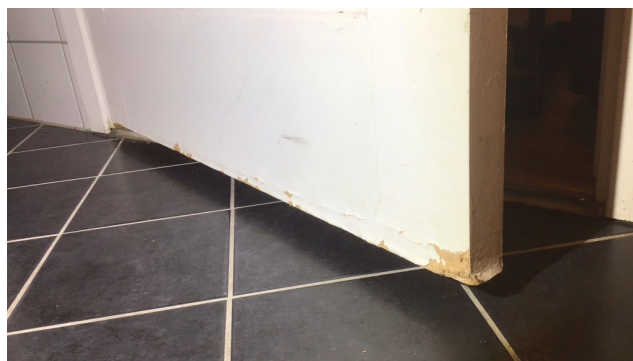
- Det er påvist avvik som tilsier at det bør foretas tiltak på enkelte dører.
- Badedør har skader i nedkant og utskifting må påregnes

Badedør har skader i nedkant

- Enkelte dører må justeres.
- Badedør må beregnes byttes ut

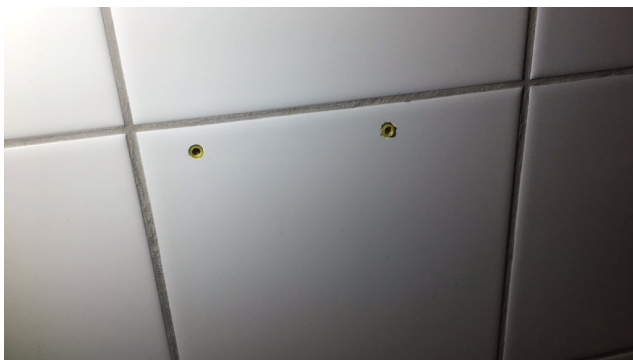
- Det er avvik:
- Det er enkelte skruehull i fliser etter div utstyr som har vært montert som bør tettes

-Det må gjøres tiltak på hull i fliser

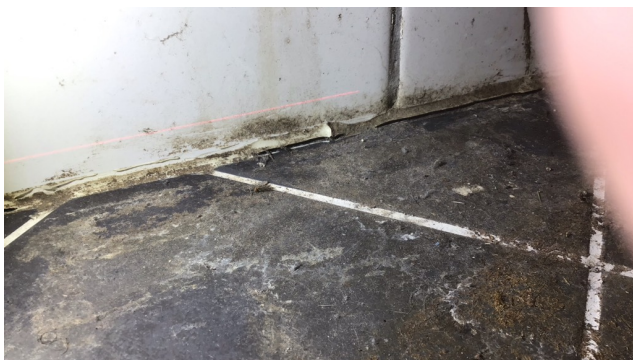
- Det er påvist avvik i fallforhold til sluk i forhold til krav i forskrift på byggetidspunktet.

Det er påvist at silikon fuger har riss/sprekker i våtsonen med fare for fuktnntrengning i konstruksjonen.

- Til tross for avviket i fall/høydeforskjell til sluk, vil gulvet fortsatt kunne lede vann mot sluket, men med redusert effektivitet. Dette kan potensielt øke risikoen for vannansamling i enkelte områder av badet.

-Fuger bør skiftes ut.

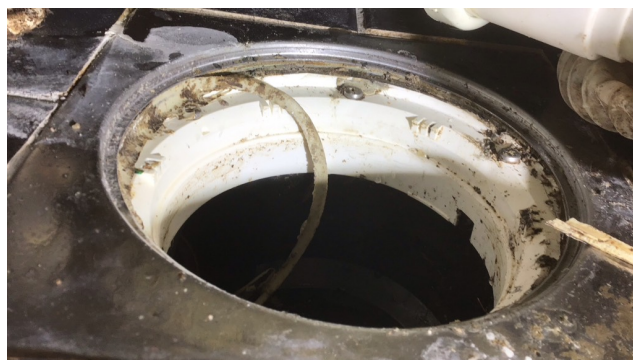
Det bør gjøres videre undersøkelse av membran i våtsoner, mangle av tettesjikt vil kunne skape fuktskader

-Det må gjøres nærmere undersøkelser, innhent dokumentasjon om mulig.

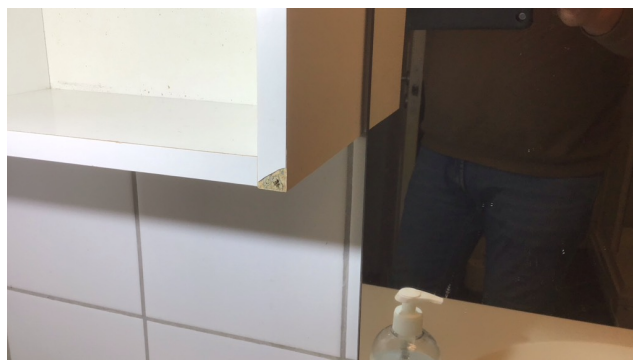
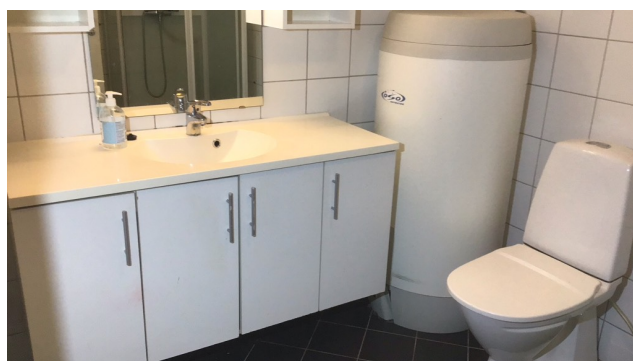
-Innredningen har enkelte hakk og slitasjemerker

- Det er påvist skader på innredning.

-Lokal utbedring må forventes.

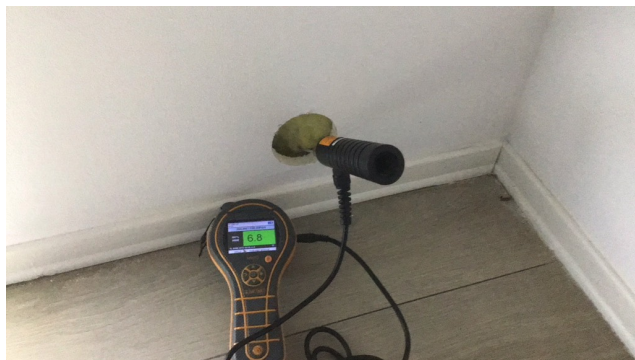
Hulltaking utført i stue under vannskap.  
Ikke påvist unormale fuktverdier på kontrollert område. 6,8 vektprosent

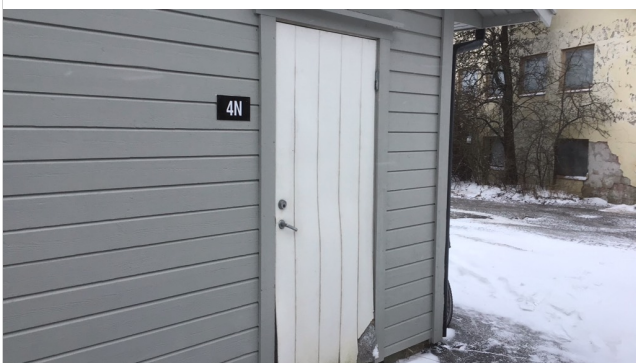
Malt tett ytterdør med fuktskader i nedkant.
