Kvernåa hytteområde 110

2425 LJØRDALEN

Tilstandsrapport

Eierskifte

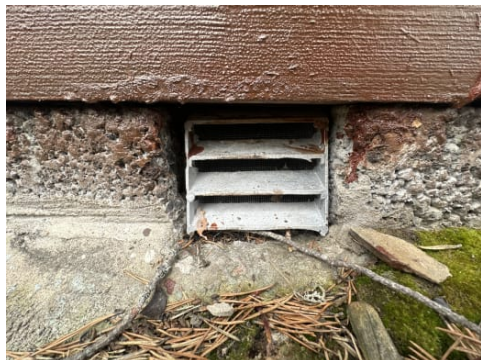
Viser lufteluke tilknyttet krypkjeller. Det registreres utettheter rundt ventil.

Anbefaler å inspisere kryprom, dette kan gjøres med kamera av fagkyndig personell. Dette for å kunne kontrollere tilstanden og eventuelle behov/tiltak.

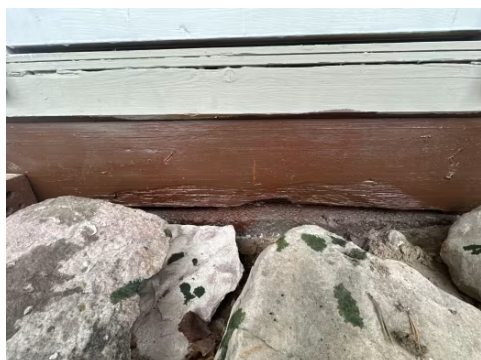
Trevirke med tidligere råteskade behandlet godt med beis. Antatt fuktopptrekk fra grunnmur eller

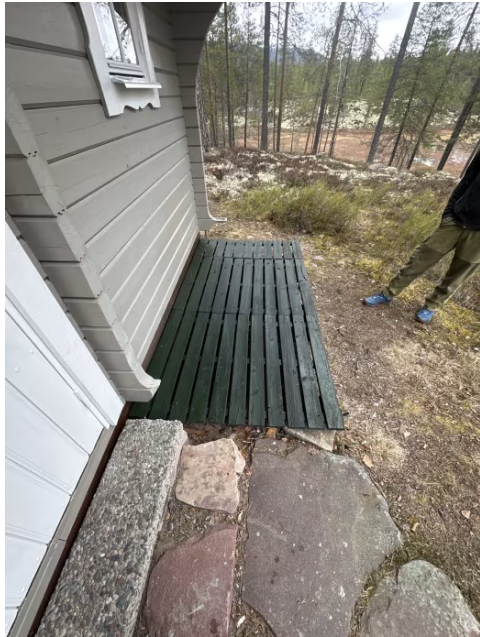
Det registreres skjevheter ved konstruksjonene.

Viser platting mot sør/øst.

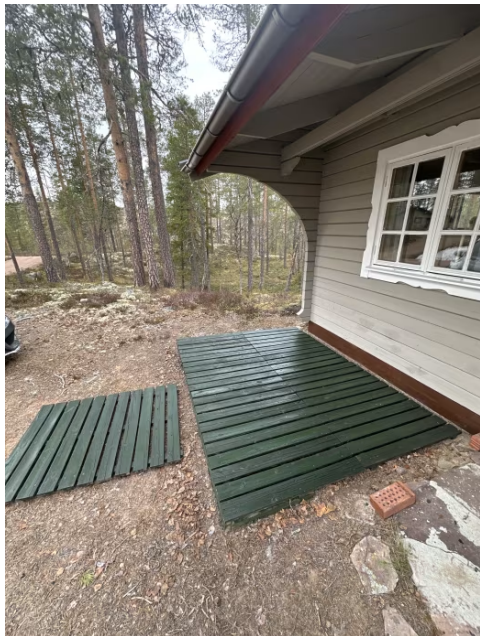
Viser platting mot sør/vest

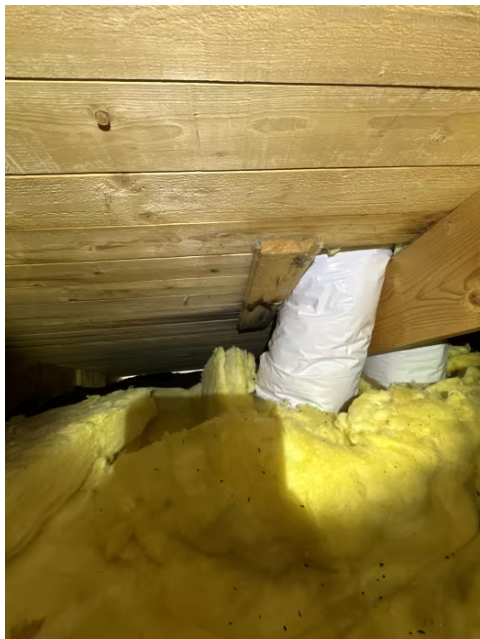
Det registreres fuktmerker rundt takgjennomføring. Antatt eldre forhold.

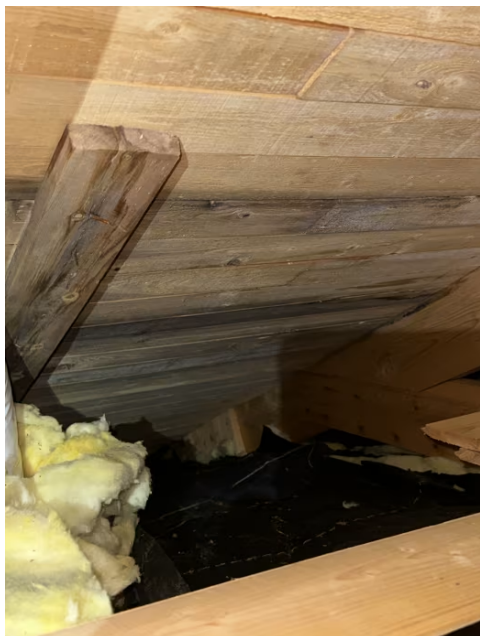
Det registreres svertesopp i undertak.

Eier har gjort tiltak ved å justere isolasjonsmatter ved raft. Det kan til fordel etableres enda mer avstand.

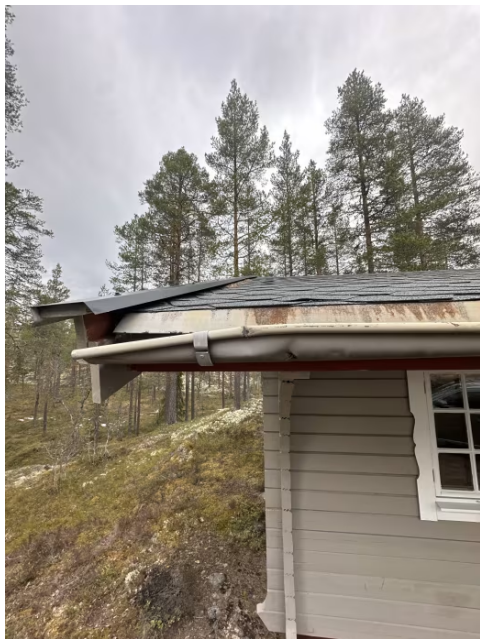
Det ble registrert buling/skade i nedløpsrør som er et symptom på frostspreng.

Det registreres sprekker og skader i takrenner.

Det registreres nedbøy/skjevheter i takrenner.

Utbedring av skader må påregnes.

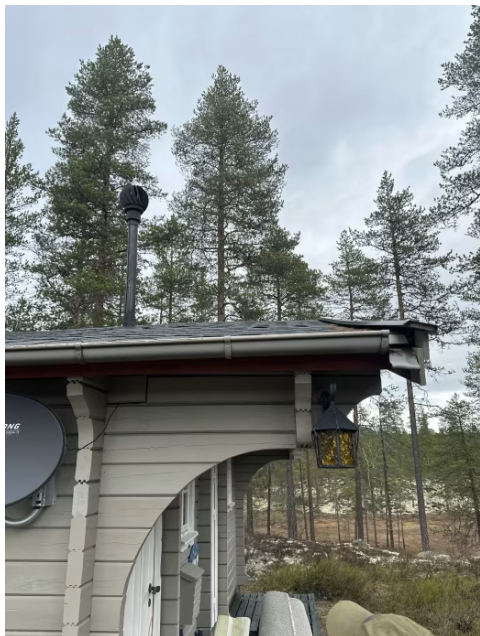
Viser ufagmessig utførelse ved takrenne.

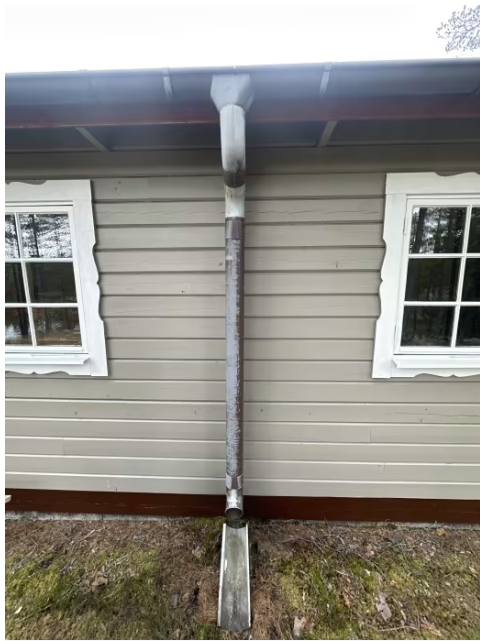
Viser nedløpsrør. Det anbefales å etablere drensør slik at overflatevann blir ført tilstrekkelig bort fra boligen.

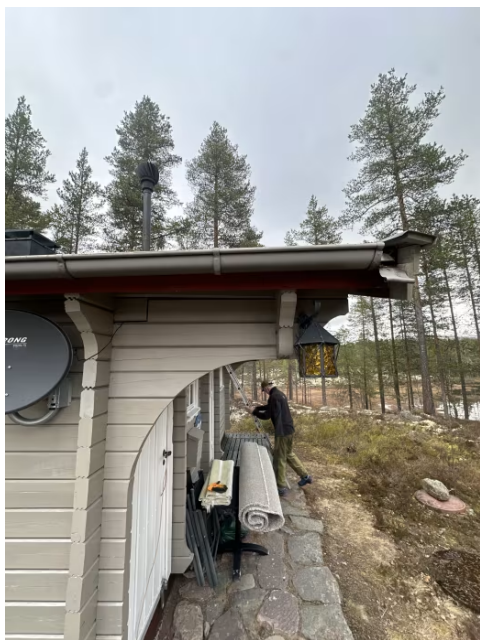
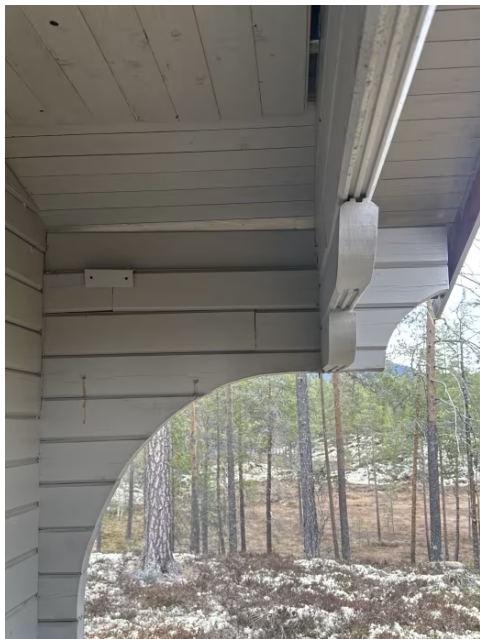
Det registreres svai/nedbøy i takflaten ved inngangsparti.

Anbefales at takkonstruksjonen over inngangsparti forsterkes/understøttes.

Ytterligere undersøkelser av takkonstruksjonen anbefales med bakgrunn i påviste skjevheter.

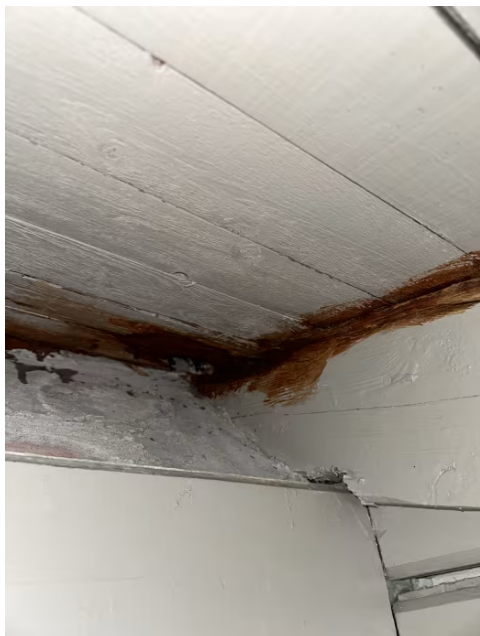
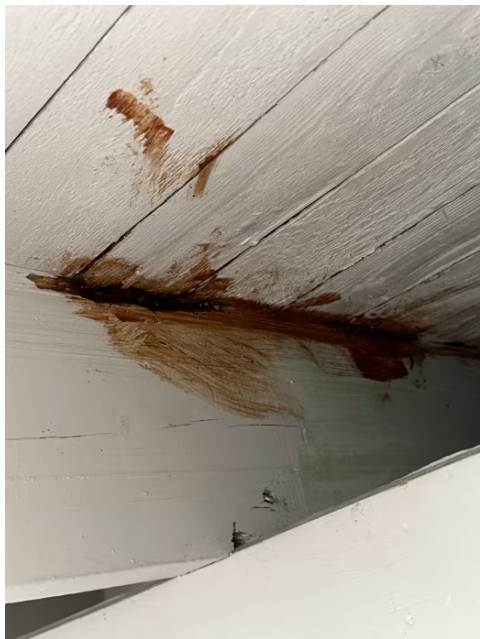
Viser råteskader ved undertak og sperre ved pipa. Tidligere skade etter utettheter ved pipe.

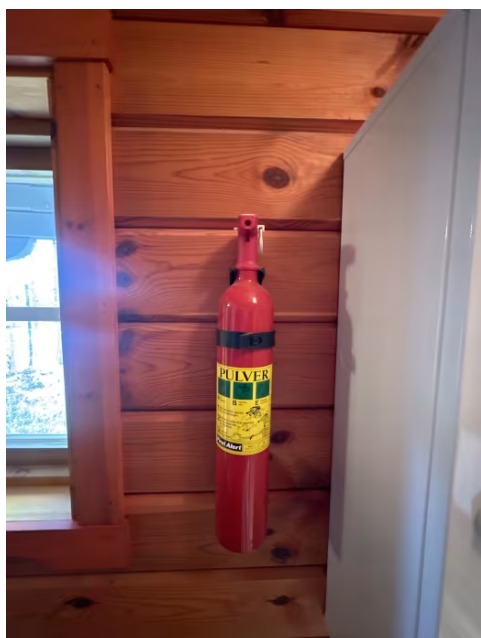
Viser eldre brannslukningsapparat.

Eier opplyser om innkjøp av nytt brannslukningsapparat før salg.

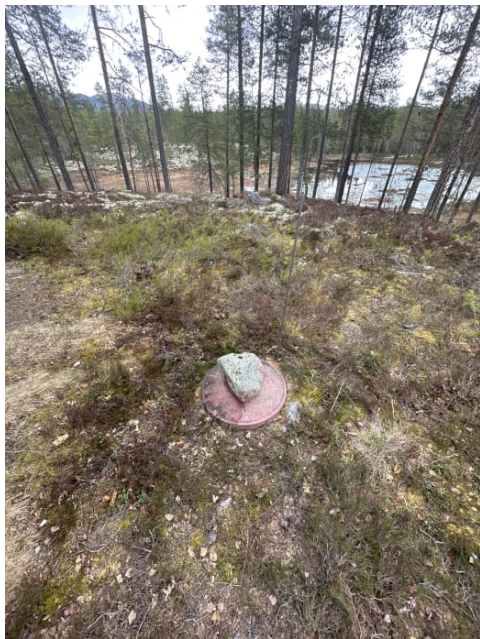
Viser utvendig kum. Ikke inspisert.

Funksjon og tilstand må vurderes av fagmann.

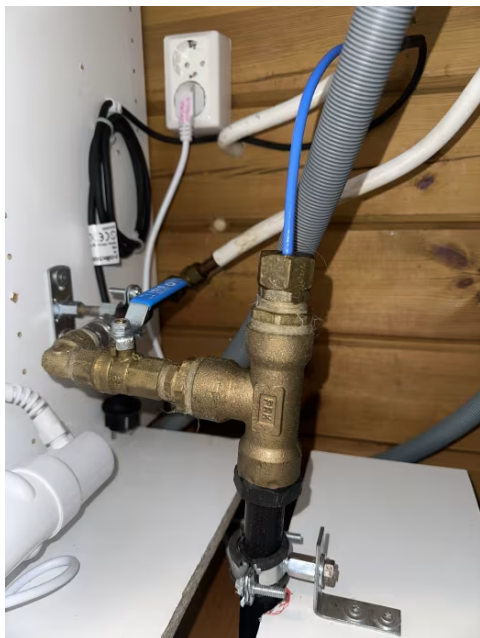
Viser vanninntak og hovedstoppekran under kum på kjøkken. Det registreres kondens på rør og koblinger.

Noe fuktskjolder ved gulv ved inntak. Ved prøving av to tappesteder samtidig ble det registrert et trykkfall.

Vannrør må isoleres for å unngå frost og kondens.

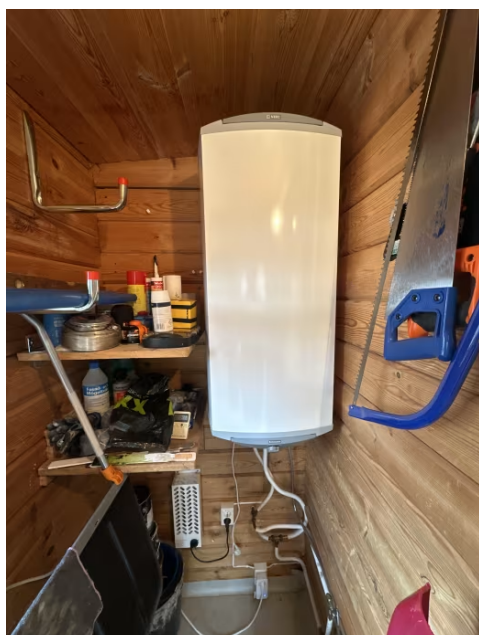
Berederen er ikke plassert i rom med sluk og mangler lekkasjesikring.

Viser vegghengt bereder plassert i utvendig bod.

Vannstoppeventil på bereder anbefales etablert.

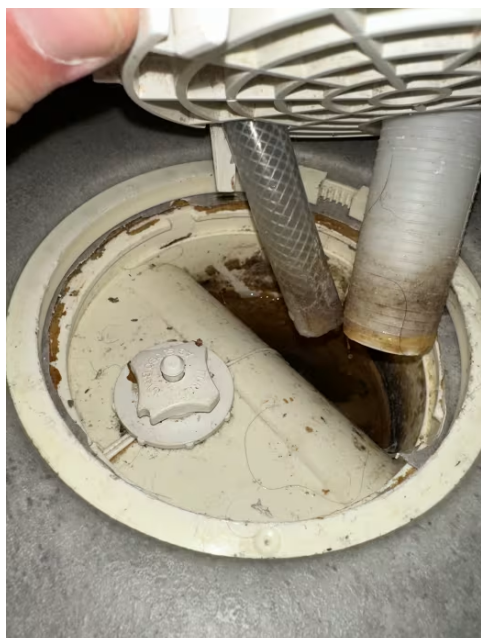
Viser sluk plassert under dusjkabinett. Synlig vinyl under klemring.

Badet fungerer med dagens tilstand, men på grunn av påviste avvik bør det brukes med forsiktighet og jevnlig kontroll av overflater anbefales. Det anbefales å fortsatt benytte et dusjkabinett for å unngå fuktbelastning fra fritt vann på gulv og vegger.
