Kvernåa hytteområde 110, 2425 LJØRDALEN

**Trivelig, maskinlaftet familiehytte  
nær de gode naturopplevelsene!  
Unik tomt høyt i terreng. Nær  
Ljøraelva/Fulufjellet**

## Nøkkelinformasjon

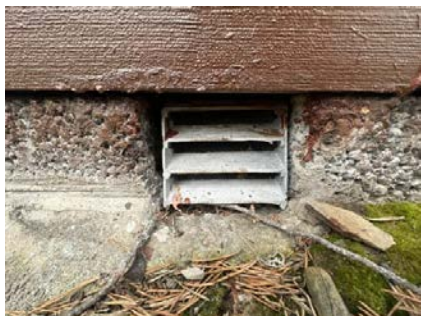
Viser lufteluke tilknyttet krypkjeller. Det registreres utettheter rundt ventil.

Anbefaler å inspisere kryprom, dette kan gjøres med kamera av fagkyndig personell. Dette for å kunne kontrollere tilstanden og eventuelle behov/tiltak.

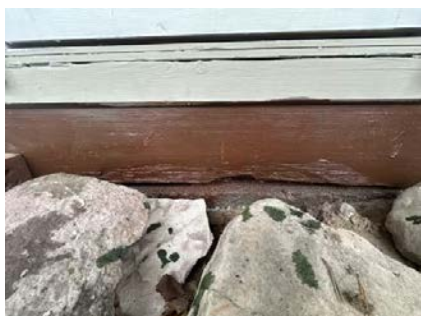
Trevirke med tidligere råteskade behandlet godt med beis. Antatt fuktoppptrekk fra grunnmur eller

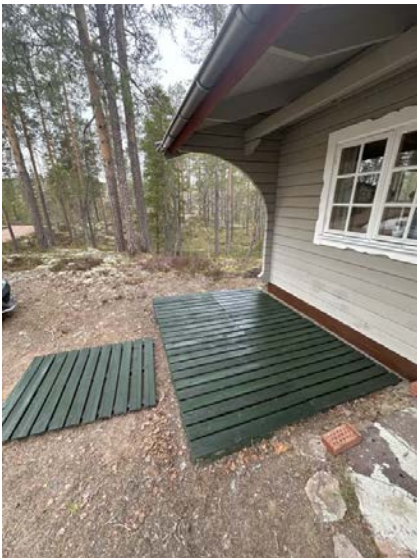
Viser platting mot sør/vest

Type	Platting
Enkle konstruksjoner oppført i impregnert trevirke.	
Er det gjennomført arbeider etter opprinnelig byggeår?	Ja
Nylig beiset.	
Er det synlig tegn på skjevheter/konstruksjonssvikt?	Ja
Er det tegn på sopp/råteskader i treverk eller skader i betong?	Nei
<b>Oppsummering av balkong, terrasse, platting</b>	
<b>TG-2</b>	
Kombinasjon av alder og materiale tilsier at det kan være behov for tiltak.	
Det registreres skjevheter ved konstruksjonene.

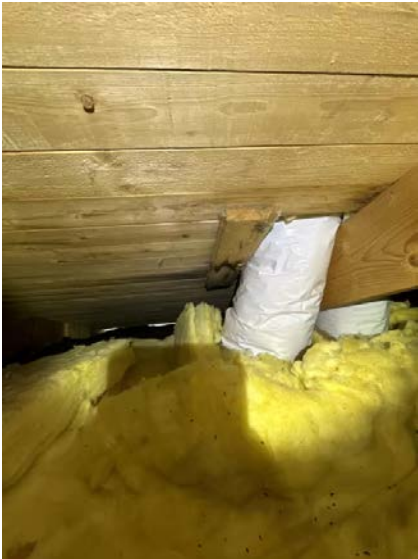
Det registreres fuktmerker rundt takgjennomføring. Antatt eldre forhold.

Adkomst for inspeksjon av hele loft/takkonstruksjon må etableres.

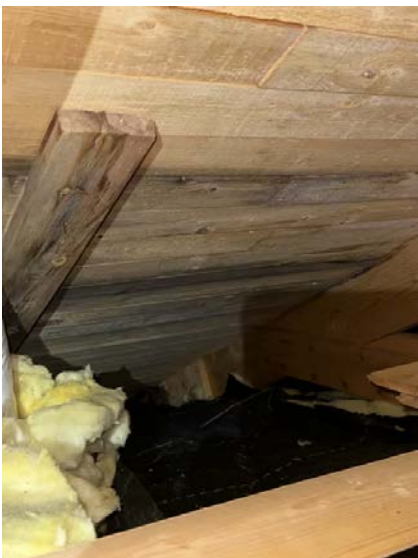
Det registreres svertesopp i undertak.

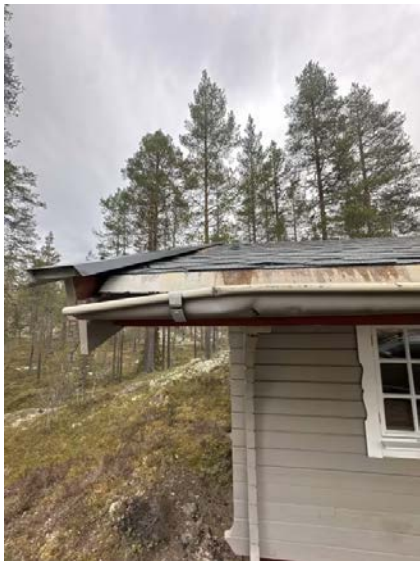
Det ble registrert buling/skade i nedløpsrør som er et symptom på frostspreng.

Det registreres sprekker og skader i takrenner.

Det registreres nedbøy/skjevheter i takrenner.

Utbedring av skader må påregnes.

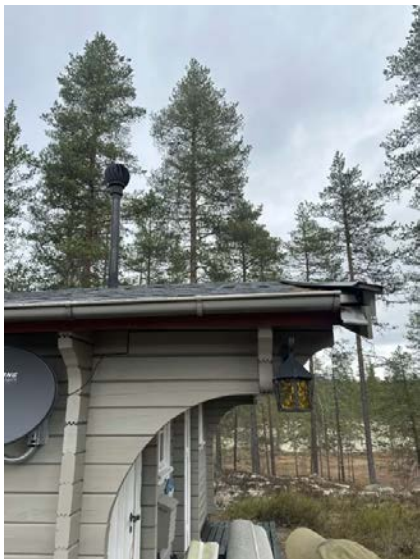
Viser ufagmessig utførelse ved takrenne.

Type	Metall
Takrenner, nedløp og beslag av metall.	
Er det utført arbeider på anlegget etter byggeår?	Ukjent
Er det synlige skader på renner/nedløp?	Ja
<b>Oppsummering av renner og nedløp</b>	<b>TG-3</b>
Det registreres nedbøy/skjevheter i takrenner.	
Det ble registrert buling/skade i nedløpsrør som er et symptom på frostspreng.	
Det registreres sprekker og skader i takrenner.	
<b>Anbefalte tiltak / ytterligere undersøkelser anbefales</b>	
Utbedring av skader må påregnes.	
<b>Utbedringskostnader</b>	<b>10 000 - 50 000</b>

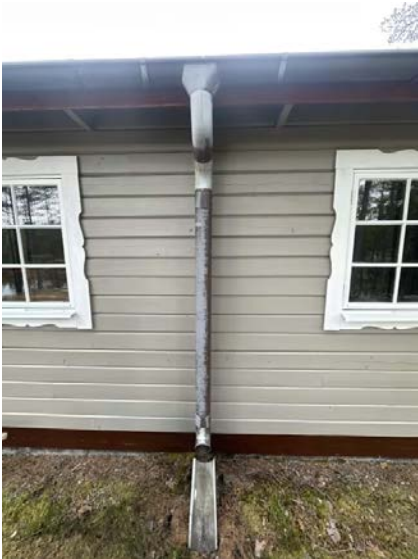
Viser nedløpsrør. Det anbefales å etablere drensør slik at overflatevann blir ført tilstrekkelig bort fra boligen.

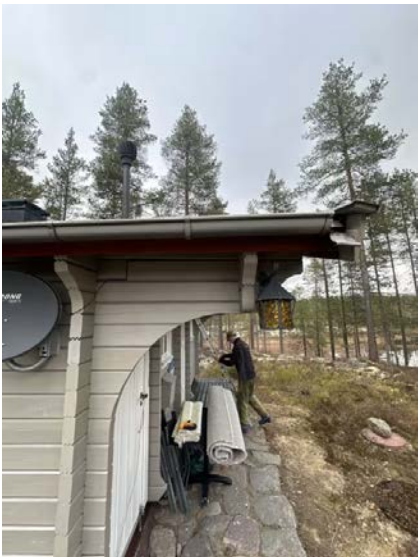
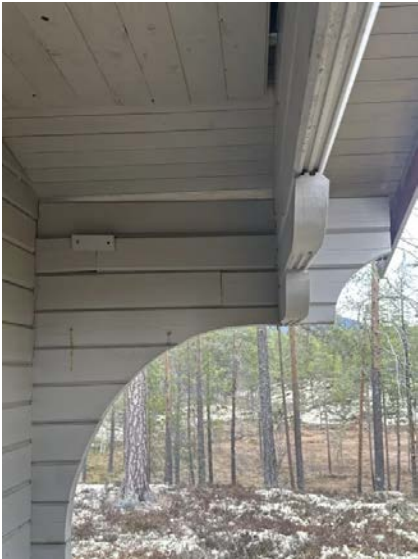
Det registreres svai/nedbøy i takflaten ved inngangsparti.

Det registreres svaí/hedbøy i takflaten ved inngangsparti.

Anbefales at takkonstruksjonen over inngangsparti forsterkes/understøttes.

Ytterligere undersøkelser av takkonstruksjonen anbefales med bakgrunn i påviste skjevheter.

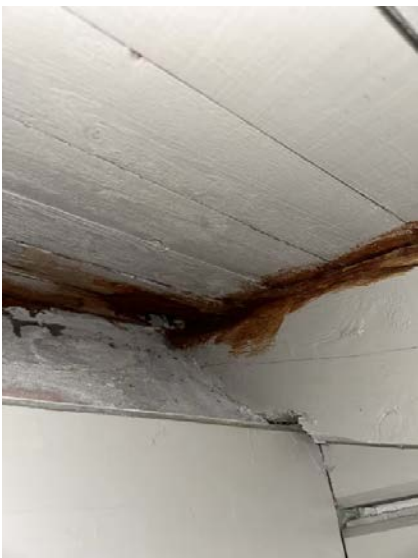
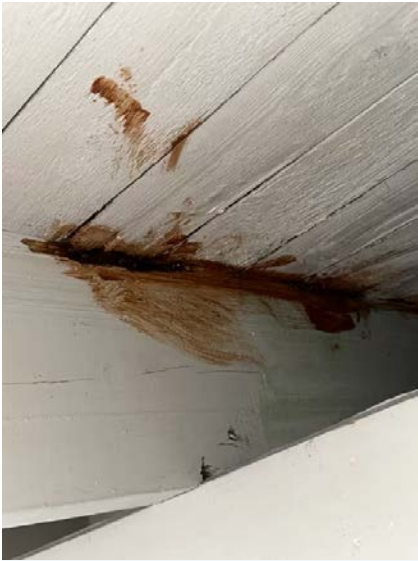
Viser råteskader ved undertak og sperre ved pipa. Tidligere skade etter utettheter ved pipe.

Viser råteskader ved undertak og sperre ved pipe. Tidligere skade etter utettheter ved pipe.

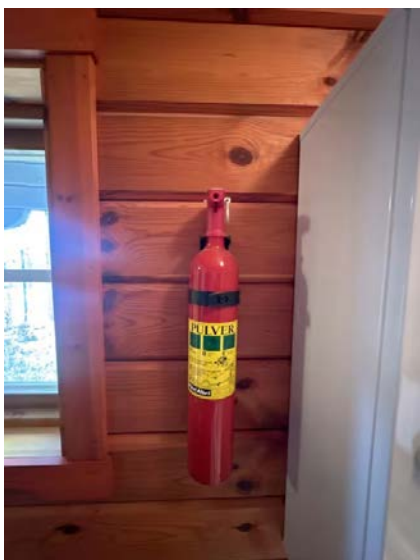
Viser eldre brannslukningsapparat.

Eier opplyser om innkjøp av nytt brannslukningsapparat før salg.

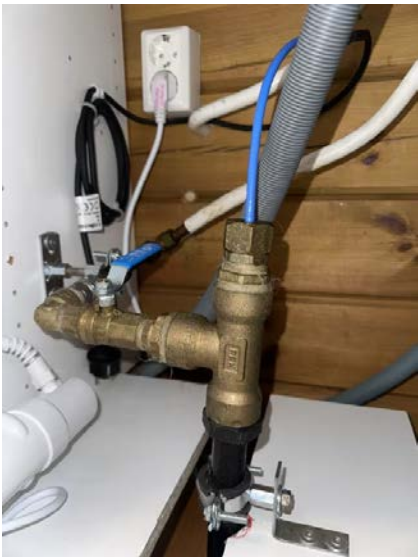
Vannrør er fra byggeåret, og har nådd en alder hvor det vil være økt risiko for lekkasjer.

Noe fukt skjolder ved gulv ved inntak. Ved prøving av to tappesteder samtidig ble det registrert et trykkfall.

Viser vanninntak og hovedstoppekran under kum på kjøkken. Det registreres kondens på rør og koblinger.

Vannrør må isoleres for å unngå frost og kondens.

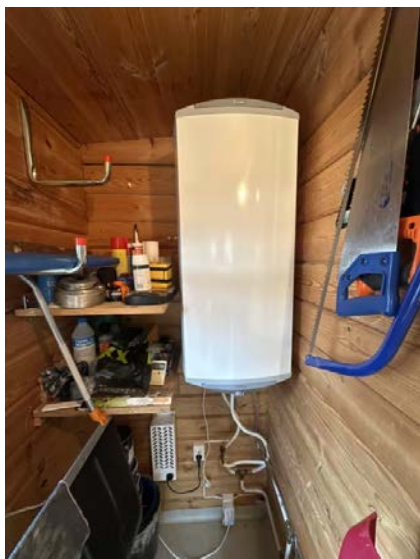
Berederen er ikke plassert i rom med sluk og mangler lekkasjesikring.

Viser vegghengt bereder plassert i utvendig bod.

Vannstoppeventil på bereder anbefales etablert.

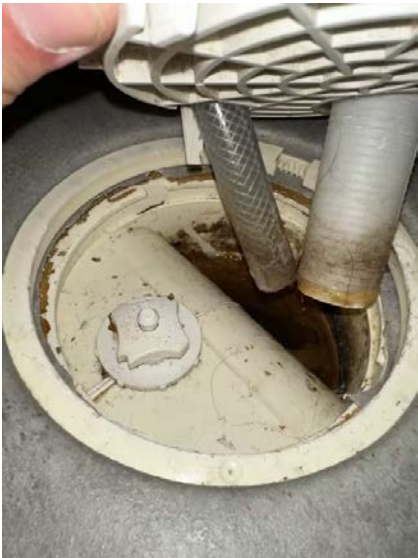
Viser sluk plassert under dusjkabinett. Synlig vinyl under klemring.
