# Tilstandsrapport

Enebolig

Heibergvegen 64, 2223 GALTERUD

Befaringsdato: 21.03.2025

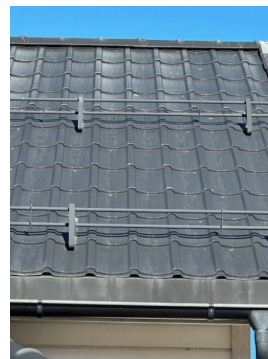
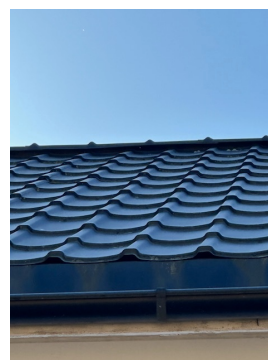
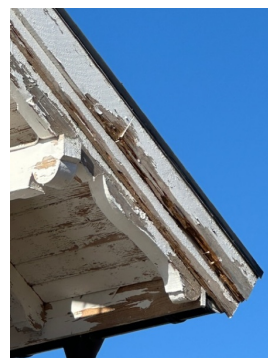
Tak tekket med taksteinformet takplater fra 1988. Begynnende råte i vindskider  
Siden taket (takkonstruksjon, taktekking og skorstein) kun er observert fra bakkenivå, er vurderingen begrenset av dette. Det er ikke sikkerhetsmessig forsvarlig å bevege seg ut på taket eller observere fra stige. Selv om det ikke er avdekket skader under befaringen, betyr ikke dette at det ikke foreligger skader som en besiktigelse på taket kan avdekke. Vær oppmerksom på denne risikoen. En undersøkelse av taket kan utføres av en fagperson under tilstrekkelige sikkerhetsforhold.

Bytt vindskider.

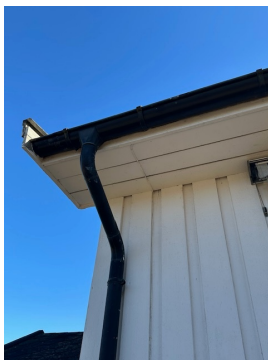
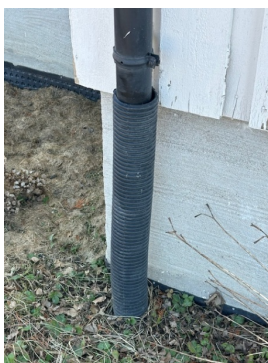
## ! TG 2 Nedløp og beslag

Forkantblekk, takrenner og nedløp i lakkert metall.

- Overvåk tilstanden jevnlig. For å få tilstandsgrad 0 eller 1 må beslag/renner/nedløp skiftes ut, men tidspunktet for når dette er nødvendig er vanskelig å si noe om.
- Det er ikke krav om utbedring av snøfangere opp til dagens krav.

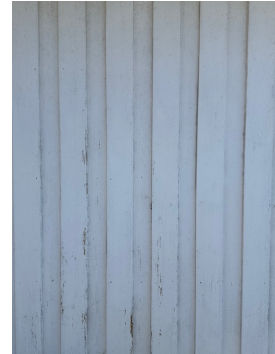
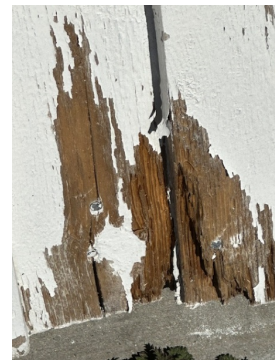
## ! TG 2 Veggkonstruksjon

Tømmer kasse på ca. 70% av boligen, resten er vanlig bindingsverkskonstruksjon. Stående utvendig malt panel fra 1988. Begynde råte i noe panel. Ukjent kvalitet på tømmervegger.

- Det er påvist spredte råteskader i bordkledningen.
- Det er avvik:

- Råteskadet trekledning må skiftes ut.
- Tiltak:

Om mulig, sjekk bunnsvill på tømmerkasse.

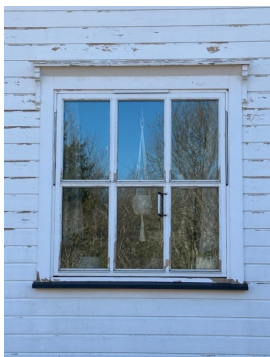
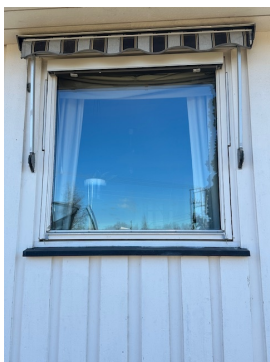
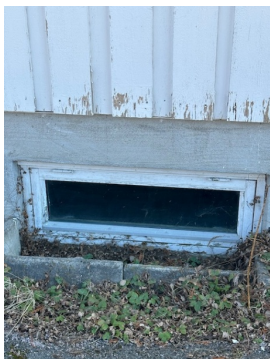
- Karmene i vinduer er slitte og det er sprekker i trevirket.
- Det er avvik:

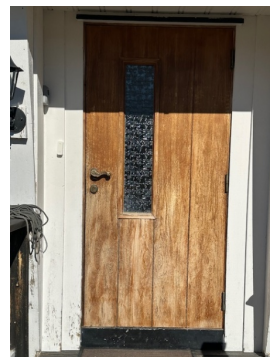
## TG 2 Dører

Teak inngangsdør med glass i dørblad og terrassedør med sprosseglass i dørblad.

Det må påregnes en oppgradering.

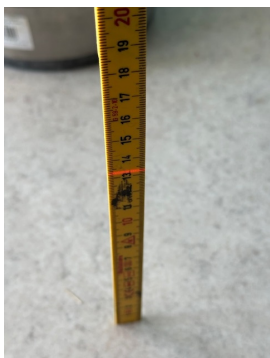
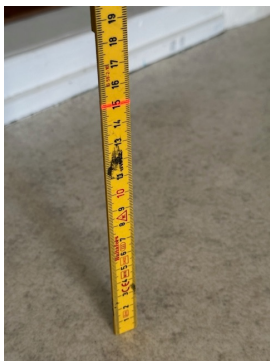
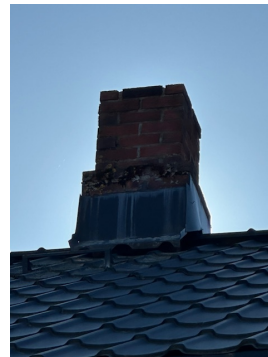
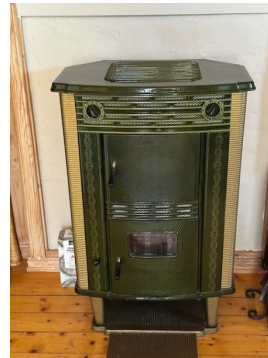
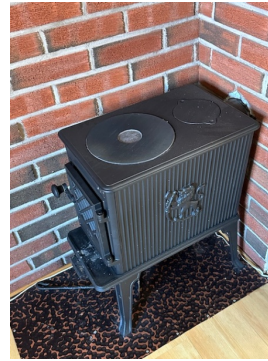
## TG 3 Etasjeskille/gulv mot grunn

- Målt høydeforskjell på over 20 mm innenfor en lengde på 2 meter.
- Tilstandsgrad 3 gis med bakgrunn i standardens krav til godkjente måleavvik.

- For å få tilstandsgrad 0 eller 1 må høydeforskjeller rettes opp. Det vil imidlertid sjelden være økonomisk rasjonelt som et enkeltstående tiltak i en bolig som dette. Dersom boligen en gang skal renoveres, kan man vurdere slike tiltak.

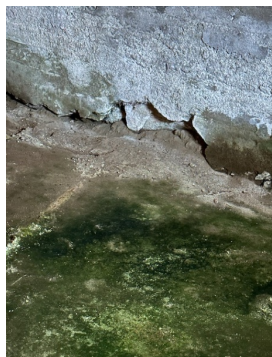
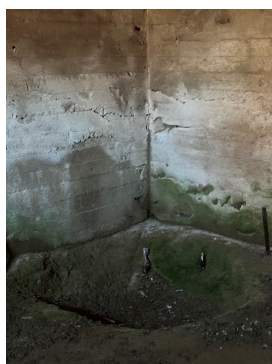
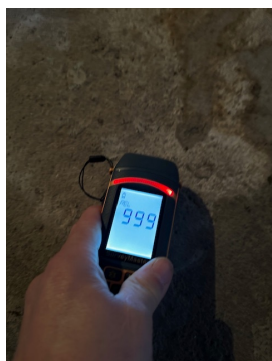
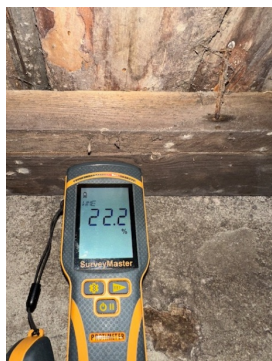
Kjeller i betongkonstruksjoner uten mulighet til hulltaking. Det er målt fukt i gulv og grunnmur. Deler av kjeller har jordgulv.

- Det er påvist synlig fuktighet på mur/gulv i kjeller.

- Det må foretas tiltak for å redusere/begrense fuktgjennomtrenging inn i kjeller.

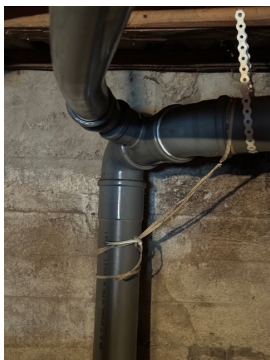
### ! TG 2 Avløpsrør

Avløpsrør av plast. (Soilrør i en bolig av denne alder kan ikke utelukkes).

- Det er ikke behov for utbedringstiltak siden anlegget fungerer i dag, men ut ifra alder kan skader plutselig oppstå på eldre anlegg.

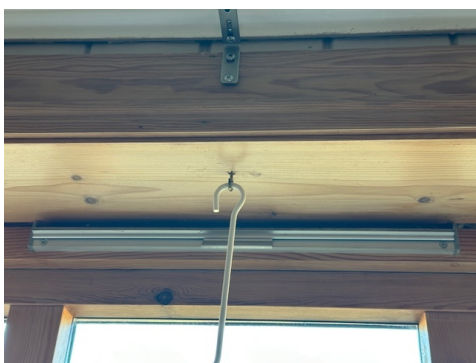
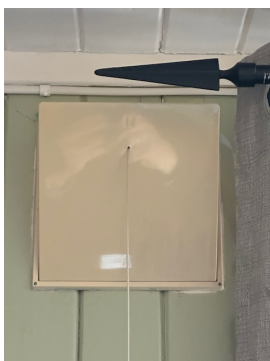
## TG 2 Ventilasjon

Ventilasjon gjennom veggventiler, ventiler i vinduskarmer og vinduer som kan åpnes. Mekanisk avtrekk på bad, toalettrom og kjøkken.

- Det er påvist mangelfull ventilasjon på ett eller flere rom i boligen.

Monter ny elektriske avtrekksvifte på bad. Dårlig ventilering i kjeller, her bør det lages flere ventiler.

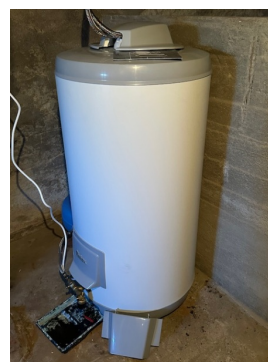
## TG 2 Varmtvannstank

200 l varmtvannsbereder fra 2023, plassert i kjeller.

- Det bør etableres tilfredsstillende el-tilkobling etter gjeldende forskrift.

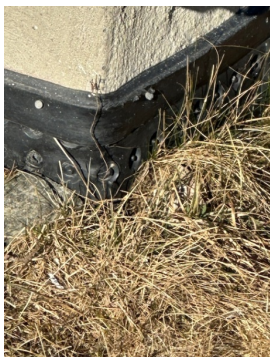
## ! TG 2 Grunnmur og fundamenter

Betongfundament og plasstøpt betonggrunnmur på gammel del og lettklinkerblokker som innvendig og utvendig er pusset på tilbygg fra 1987.

- Lokal utbedring må utføres.
