# Tilstandsrapport

Halvpart av vertikaldelt tomannsbolig

Kirkebyveien 9 A, 1930 AURSKOG

Befaringsdato: 13.11.2024

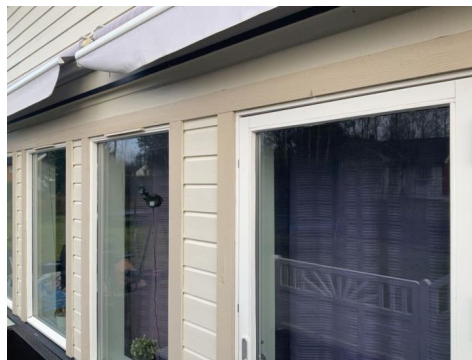
- Det er påvist avvik rundt innsettingsdetaljer.

Det mangler vannbrett og beslag over vinduer i stue og over terrassedør. Dette kan medføre at vann trenger inn bak kledningen og kan over tid føre til skader.

- Det bør gjøres tiltak for å lukke avviket.

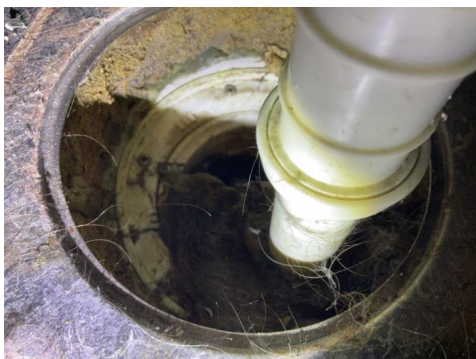
- Det er påvist at høydeforskjell fra topp slukrist til gulv/synlig topp membran ved dørterskel er mindre enn 25 mm.
- Det er påvist avvik i fallforhold til sluk i forhold til krav i forskrift på byggetidspunktet.

- Våtrommet fungerer med dette avviket.
