Tilstandsrapport

Tomannsbolig

Munkoddveien 2 , 3142 VESTSKOGEN

Oppdragsnr.: 12224-1661

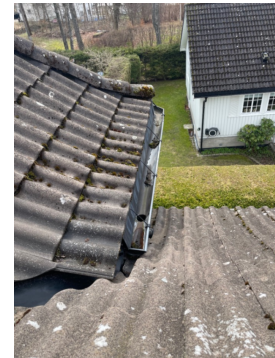
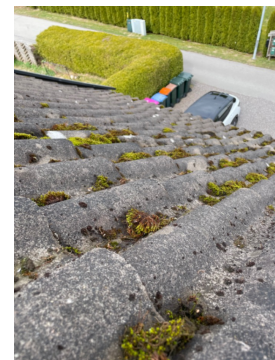
TG 2 Nedløp og beslag

Takrenner og beslag bærer preg av elde og slitasje, og det er stedvis noen bulker på takrenner og nedløp for takvann. Det er også tegn til noe rust og avskalling av maling, samt noe mose i takrennene. Nedløp for takvann er stedvis avsluttet over terreng, nær grunnmur, noe som øker fuktbelastningen på omkringliggende konstruksjoner.

Takrenner og beslag bør vedlikeholdes og eventuelt skiftes ut for å hindre videre rustdannelse, avskalling og lekkasjer. Mose i takrennene bør fjernes for å sikre god vannavrenning. Nedløp bør forlenges eller omdirigeres slik at vann ledes bort fra grunnmuren, for å redusere risiko for fuktskader på omkringliggende konstruksjoner. Manglende snøfangere bør vurderes montert for å redusere risiko for snøras og skader.

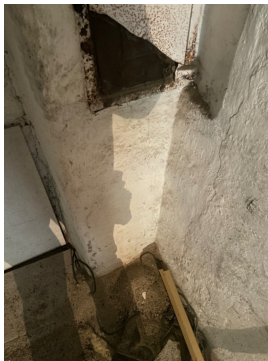
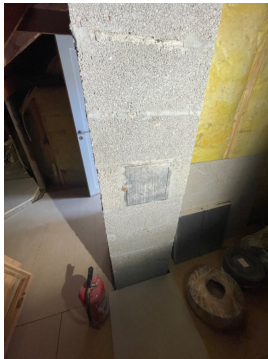
TG 3 Kryp kjeller

- Det er ikke tilfredsstillende ventilering av krypkjeller.
- Det er manglende fuktsperre på bakken.
- Det er registrert symptom på sopp/råte.

I krypkjelleren er det observert at det ligger en del eldre materialer og trerester, og det er ikke lagt fuktsperre på grunnen. Det er også tegn til angrep av insekter, samt noe fuktskadet treverk. I tillegg er det noe synlig og eksponert isolasjon.

Eldre materialer og trerester bør fjernes, og fuktsperre bør legges på bakken for å redusere fuktbelastningen. Ventilasjonen i krypkjelleren må forbedres for å hindre videre utvikling av sopp, råte og insektangrep. Fuktskadet og angrepet treverk bør undersøkes nærmere og eventuelt skiftes ut. Synlig og eksponert isolasjon bør kontrolleres og sikres. Dersom tiltak ikke gjennomføres, øker risikoen for ytterligere skade på konstruksjonen, dårlig innklima og redusert levetid på bygget.

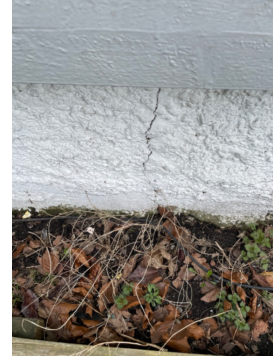
TG 2 Fuktsikring og drenering

- Det mangler, eller på grunn av alder er det sannsynlig at det mangler, utvendig fuktsikring av grunnmuren ved kjeller/underetasje.
- Mer enn halvparten av forventet levetid på drenering er overskredet.

Dreneringen vurderes å være svekket som følge av alder og byggemetode. Svekket effekt på dreneringen sees i sammenheng med observasjoner av fukt, saltutslag og avskalling av maling på vegger i kjeller/grunnmur.

Det bør etableres ny drenering og utvendig fuktsikring av grunnmuren for å redusere risikoen for fuktinntrengning, saltutslag og skader på kjellervegger. Manglende eller svekket drenering kan føre til økte fuktproblemer, forringelse av konstruksjonen og redusert bruksmulighet for kjeller/underetasje.
