Tilstandsrapport

Tomannsbolig

Munkoddveien 2 , 3142 VESTSKOGEN

Rapportdato: 21.04.2026

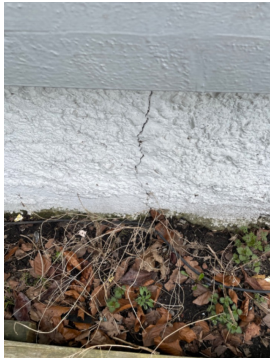
TG 2 Grunnmur og fundamenter

- Det er registrert skråriss som er symptom på setninger.
- Grunnmuren har sprekkdannelser.

Det er stedvis sprekker og riss på grunnmuren, noe som sees i sammenheng med eldre setnings-skader i grunn og fundamenter. Det er også stedvis saltutslag og avskalling av maling.

Sprekker og riss i grunnmuren bør utbedres for å hindre videre forringelse og redusere risiko for fuktinntrengning og ytterligere setnings-skader. Saltutslag og avskalling av maling bør også behandles for å beskytte konstruksjonen mot fuktskader og forringelse av materialene.
