# Tilstandsrapport

📍 Tøffelgata 41, 4485 FEDA

# gnr. 11, bnr. 5

Befaringsdato: 19.06.2023

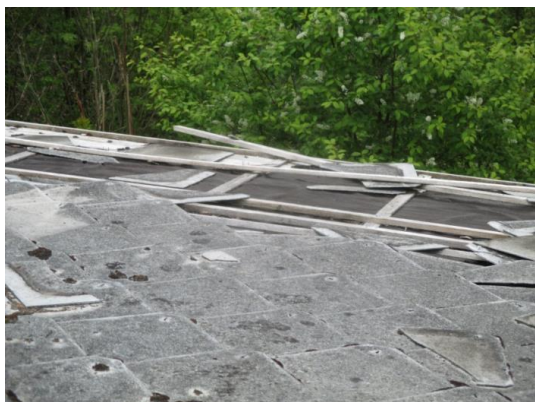
Større skader på opprinnelig del

- Det er påvist skader eller avvik på selve taktekkingen.

Større skader på ene siden av opprinnelig del og noe slitt/skadet på tilbygget deler.

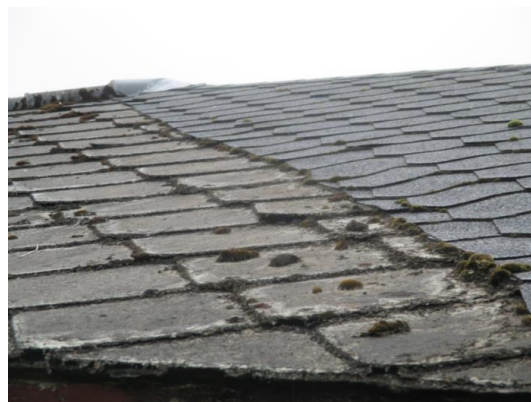
Eldre slitt/skadet takteking på tilbygget deler.

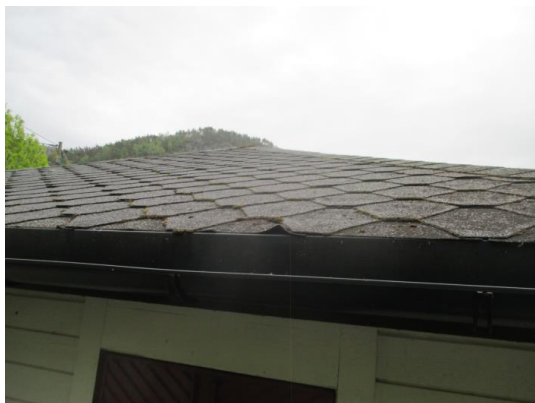
Renne på tilbygget del.

Takrenner er slitt/skadet og mangler flere plasser.

Utskiftning av takrenner med tilhørende deler i samband med ny takteking må beregnes. På generelt grunnlag anbefales pipe og helbeslås over tak. Vist ikke må denne impregneres ved jevne mellomrom for å hindre oppsug av fuktighet som kan resultere i innvendige lekkasjer.

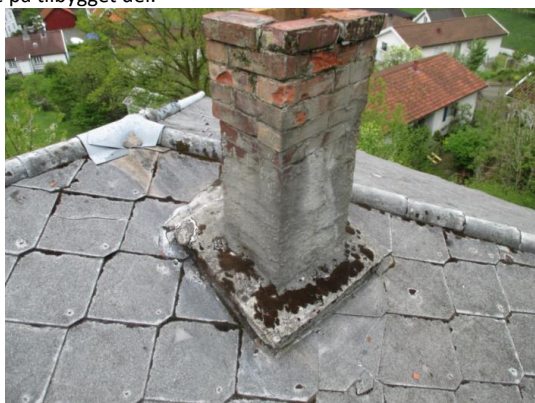
Ingen tilfredstillende beslagløsninger i rundt pipe.

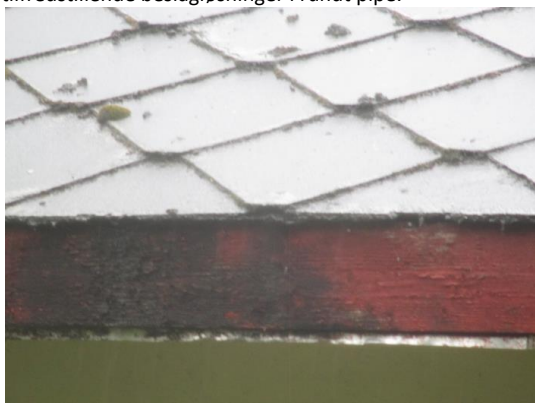
Mangler flere plasser.

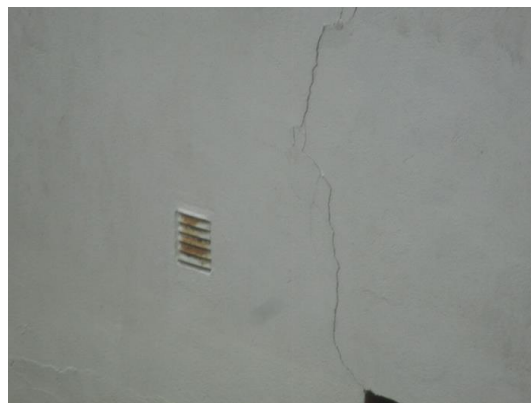
Noen sprekker utvendig.

Noen mindre sprekker og riss ble registrert enkelte steder.

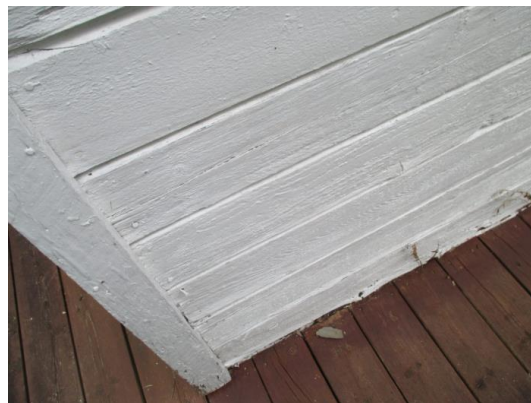
En del råteskader enkelte plasser.

- Det er påvist betydelige råteskader i bordkledningen.

- Råteskadet trekledning må skiftes ut.

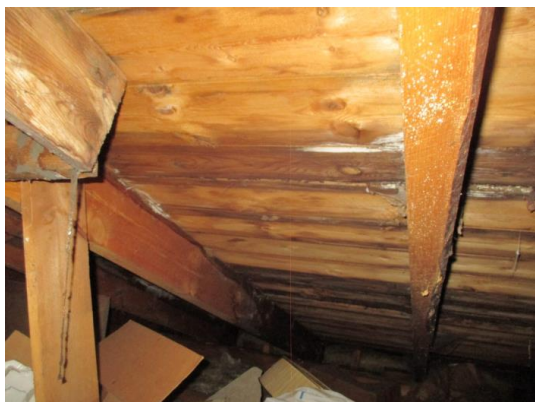
Fuktskader på undertaket.

- Det er påvist fuktskjolder/skader i takkonstruksjonen.
- Det er påvist avvik rundt gjennomføringer i takflaten.
- Det er begrenset/dårlig ventilering av takkonstruksjonen.
- Det er avvik:

- Påviste skader må utbedres.
- Tiltak:

Skadet deler av undertaket må beregnes og skiftes ut i samband med taktekingen. Gesimser må byttes i sin helhet og anbefaler å lage en luftesplate for tilgang på luft til kaldtloftet.

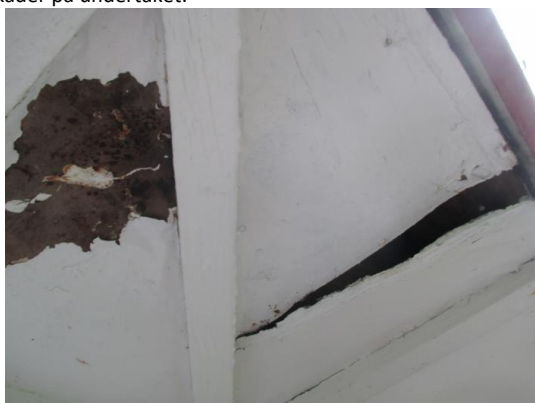
Utvendig gesimser har fått større skader.

De fleste utvendige gesimser har fått større skader og det er lekkasjer i fra skadet del med presseng over.

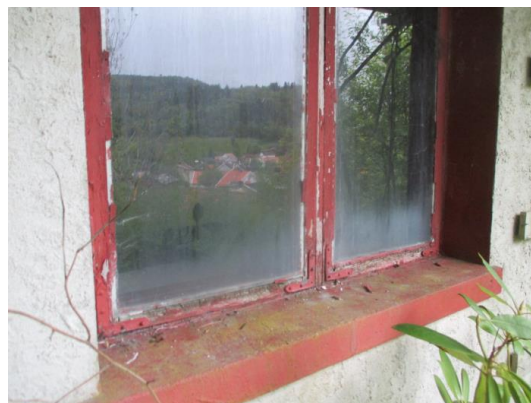
Eldre slitte/skadet vinduer.

- Det er påvist noen glassruter som er punktert eller sprukne
- Karmene i vinduer er slitte og det er sprekker i treverket.

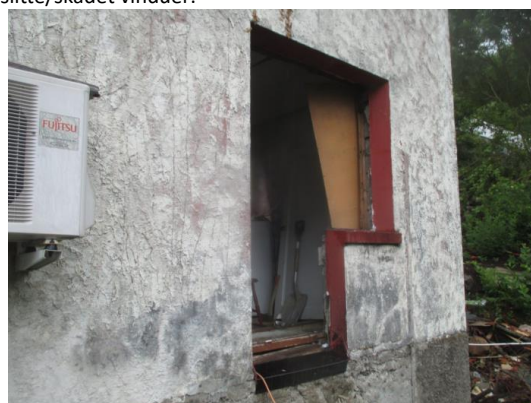
Vinduer mangler.

Større skader på vinduer og noen mangler.

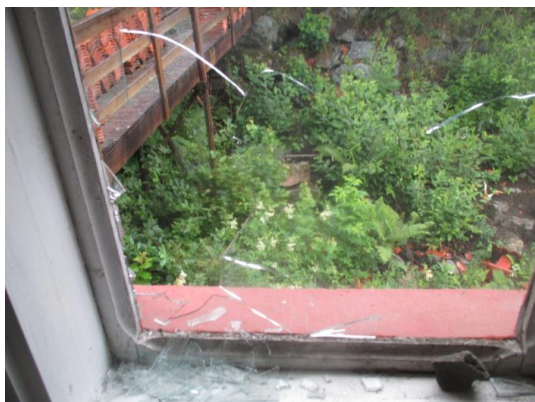
Knuste glass.

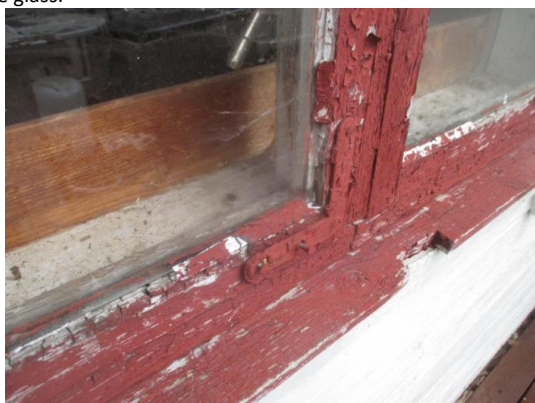
Større skader.

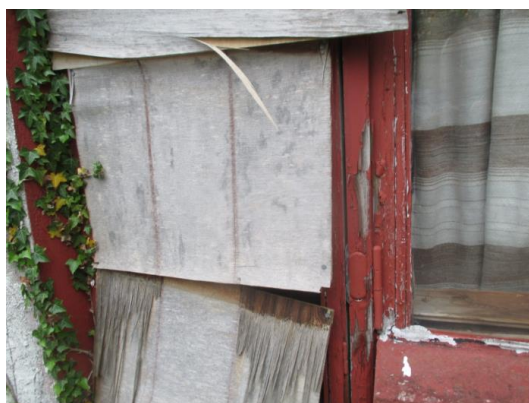
Større skader på balkongdører.

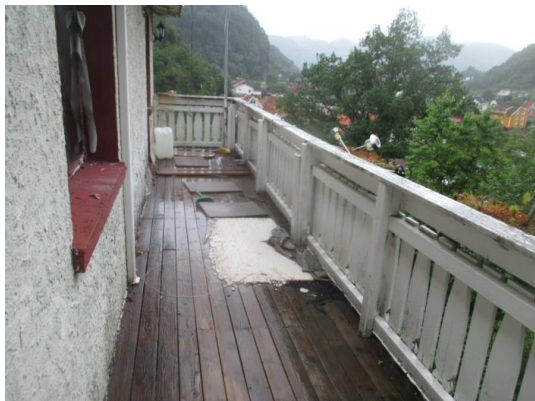
Slitt veranda.

- Det er påvist fukt/råteskader i konstruksjonen.
- Rekkverket er for lavt i forhold til dagens krav til rekkverkshøyder.

- Råteskadede konstruksjoner må skiftes ut.
- Det er ikke krav om utbedring av rekkverkshøyde opp til dagens forskriftskrav.

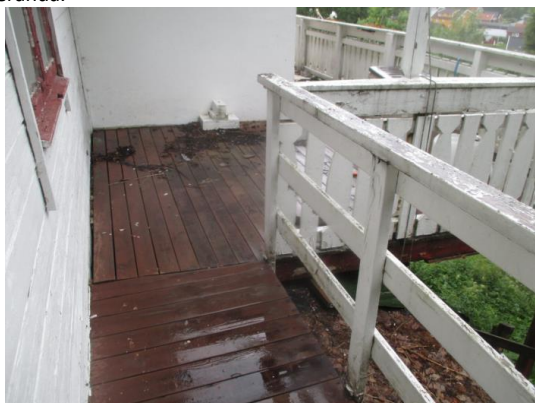
Trenger større oppgraderinger.

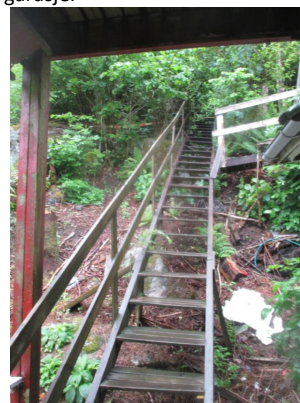
Tilfredstiller ikke dagens krav til sikkerhet.

- Det er påvist fukt/råteskader i konstruksjonen.
- Rekkverk er ikke barnesikkert i henhold til dagens krav for avstand mellom spiler.

- Råteskadede konstruksjoner må skiftes ut.
- Det er ikke krav om utbedring av åpninger i rekkverk til dagens forskriftskrav.

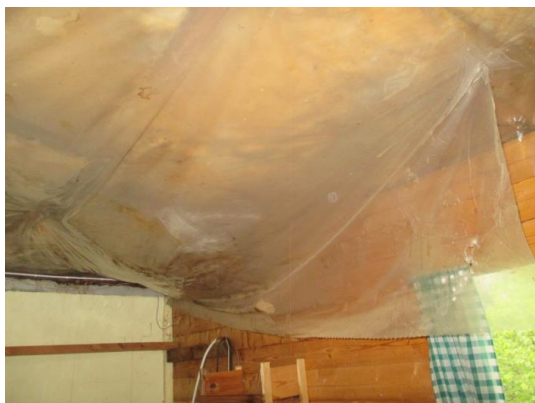
Skadet himling i verksted.

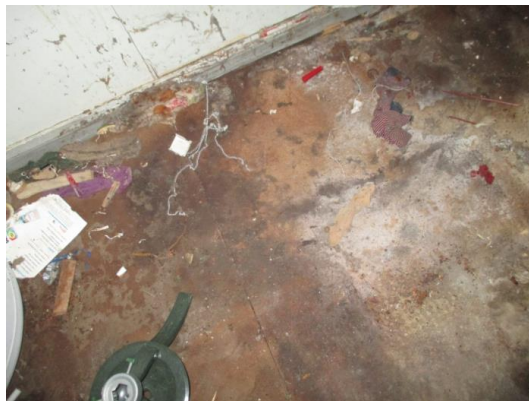
Større skader i bod ved bereder.

- Det er påvist fuktskader i etasjeskiller
- Målt høydeforskjell på over 15 mm gjennom hele rommet.

- Råteskadet treverk må skiftes.
- For å få tilstandsgrad 0 eller 1 må høydeforskjeller rettes opp. Det vil imidlertid sjelden være økonomisk rasjonelt som et enkeltstående tiltak i en bolig som dette. Dersom boligen en gang skal renoveres, kan man vurdere slike tiltak.

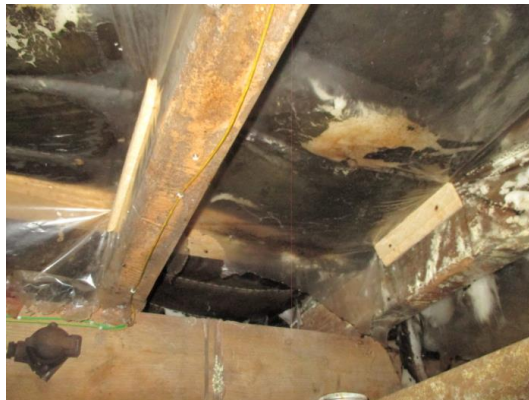
Undersiden av skadet etasjeskille i bod.

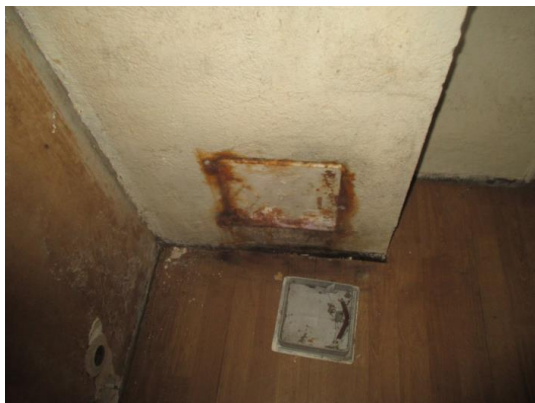
Eldre skadet sotluke.

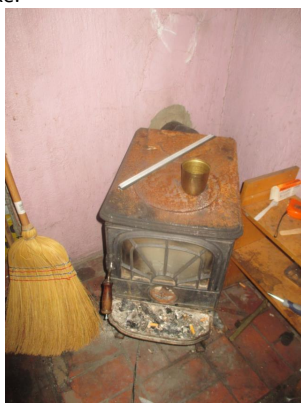
Eldre skadet vedovn.

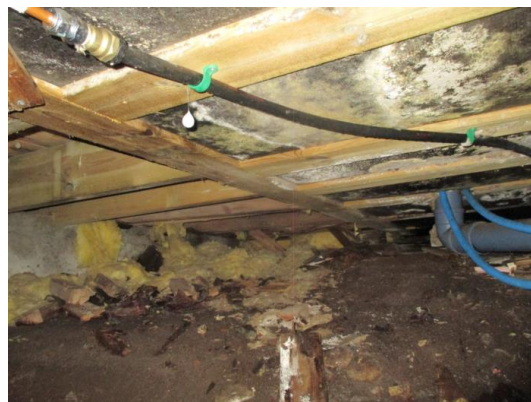
Større skader på stubbloftet som har ramlet ned flere plasser.

- Det er stedvis registrert noe høyt fuktnivå i trekonstruksjoner i krypkjeller.
- Det er konstatert fukt/råteskader.
- Det er begrenset tilgang til hele krypkjelleren.

Er et skråfjell hvor det kommer inn en god del fuktighet. Stubbloftet har fått større skader.

- Påviste skader må utbedres.
- Gjennomføre ytterligere undersøkelser og foreta utbedring av skade.
- Konstruksjonene må sikres mot råte, sopp og skadedyr.
- Ut ifra visuelle observasjoner fra de besiktigede områdene, gir det grunnlag for å forsøke å foreta grundigere undersøkelser i de mindre tilgjengelige områdene. Det kan ikke utelukkes skader i disse områdene.

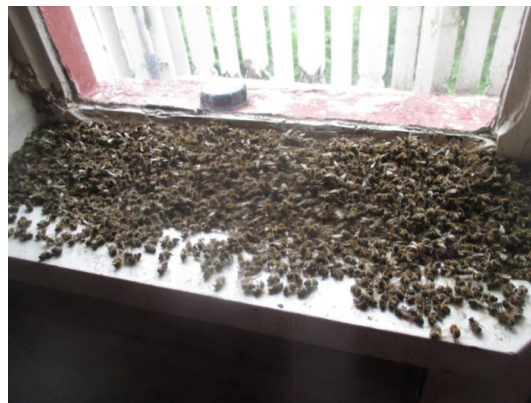
Døde bier.

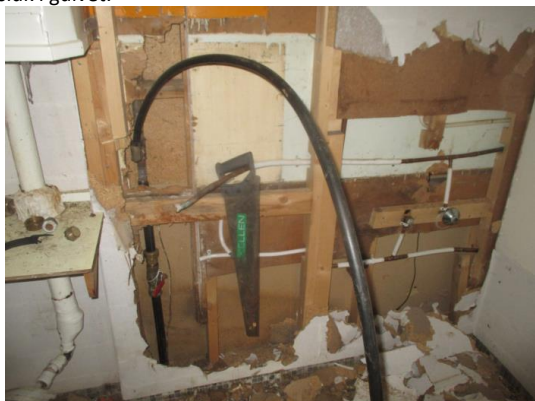
Er blitt påbegynt riving.

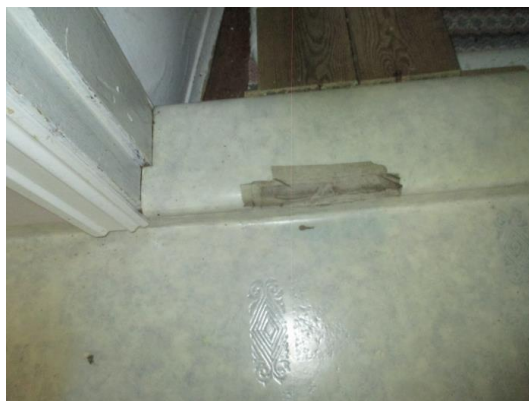
Skade ved oppkant.

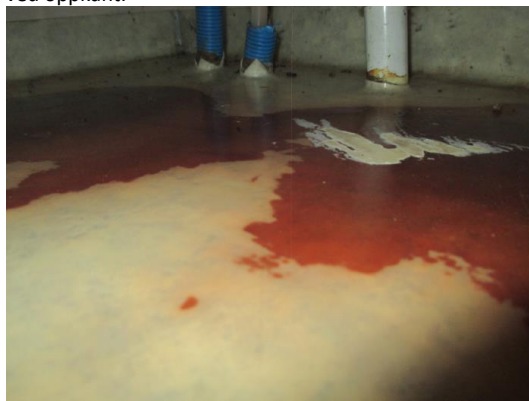
Eldre skadet belegg.

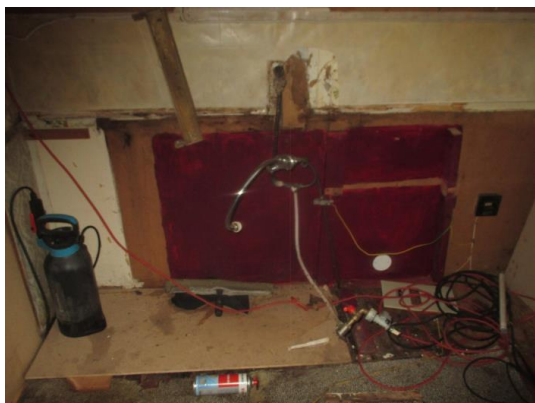
Innredning er blitt fjernet.

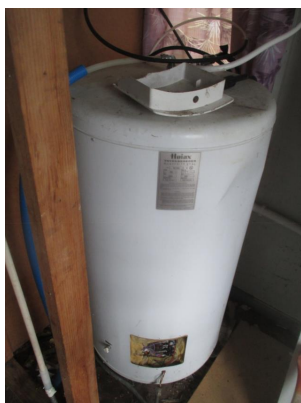
Eldre slitt og skadet bereder.

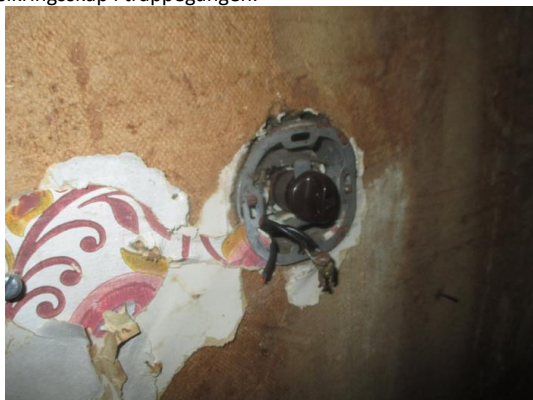
En del åpne skadet føringer og brytere.

En god del oppgraderinger og gjennomgang av anlegget av fagfolk må beregnes.

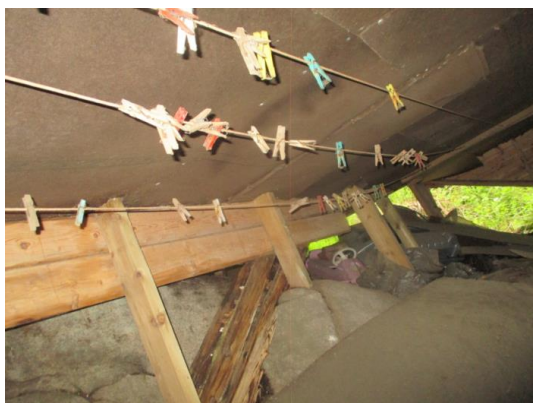
Enkel fundamentering av tilbygget del.

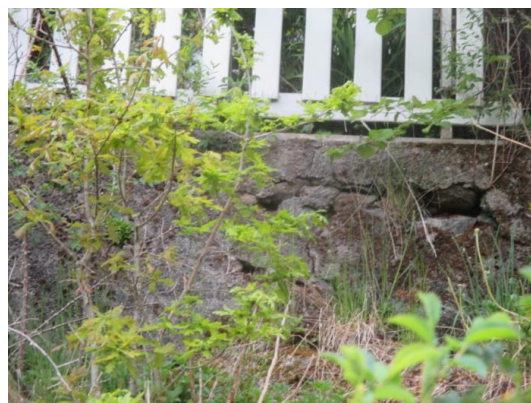
Noen sprekker i forstøtningsmurer.

- Det er påvist mindre sprekker og/eller skjevheter i muren.
