Leilighet
Bondistranda 40
1386 Asker

Boligens tekniske tilstand:

Dato: 18/02/2025

Asker Bygg og Eiendom AS

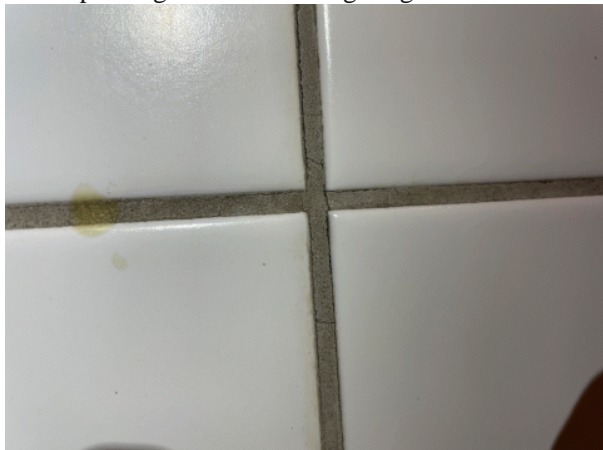
1. Våtrom**1.1 Bad****TG 2** 1.1.1 Overflate vegger og himling

- Det er påvist riss og sprekker, se under.
- Det er ikke påvist bom (hulrom) under fliser.
- Det er ikke påvist fuktskader, spor etter skadedyr.

- Normal bruksslitasje ihht alder.
- Det er noe avflassing av maling i nedkant av gerikt på døren.
- Det er påvist små riss i flisfuger, samt riss i overflate på veggflis bak dusjarmatur.

Settes på bakgrunn av riss i fuger og flis da dette er avvik ihht NS 3600:2018.

1.1.1 Bad Overflate vegger og himling

Settes på bakgrunn av riss i fuger og flis, da dette er avvik ihht NS 3600:2018.

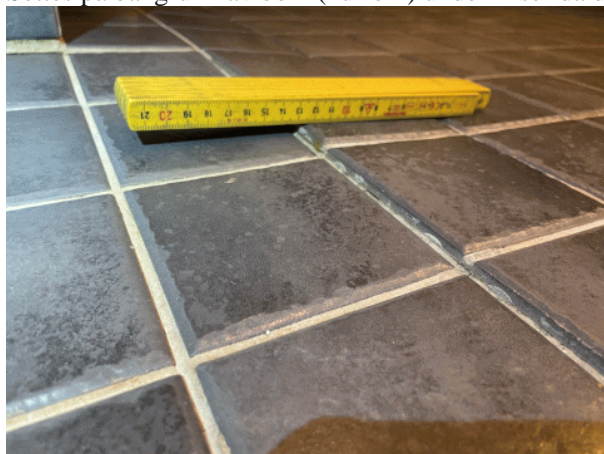
**TG 2** 1.1.2 Overflate gulv

- Det er påvist riss og sprekker, se under.
- Det er ikke påvist sprekker i fuger.
- Det er påvist bom (hulrom) under fliser.
- Det er ikke påvist spor etter råteskade, muggvekst eller skadedyr.
- Det er påvist tilfredsstillende fall til sluket.
- Terskel er vurdert som tilfredsstillende.
- Det er ikke påvist knirk i gulvet.
- Det er ikke påvist flekker eller andre skader.

- Merknader:** -Det ble målt fall på gulv med laser. 36 mm fra topp terskel flis til topp sluk.
 -Det registreres fall på gulvets flater, slik at evt. lekkasjevann vil ledes til sluk
 -Synlig luftespalte i dør sikrer god luft sirkulasjon.
 -Det er ikke mulig å påvise tilfredsstillende høydeforskjell fra toppen av sluket til toppen av membranen ved dørterskelen uten destruktive inngrep.
 Fall på gulv har hensyntatt TEK 07.
 -Det ble påvist hulromslyd under enkelte gulvfliser, men ingen tegn til løse fliser. (Oppbygging av baderomskabin kan være årsak til hulromslyden, avvik kan forekomme)
 -Mindre riss i fuger mellom dusjsone/hovedgulv. Samt manglende fugemasse.
 -Fliser mot dusjsone har noe planhetsavvik. (Det er laget en slags oppkant, men fugemassen er løsnet/borte)

Settes på bakgrunn av bom (hulrom) under fliser da dette er et avvik ihht NS 3600:2018

1.1.2 Bad Overflate gulv

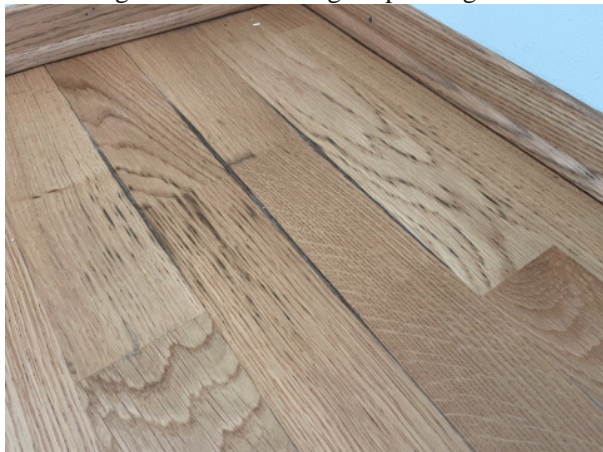
TG 2 3.1 Andre rom

-Det er en mindre fuktsvelling i parkett i hjørne i stue, samt i vinduskarm på soverom. (trolig vanning av blomster)

Vurderes grunnet fuktsvellinger i parkettgulvet.

3.1 Andre rom
