Tilstandsrapport

Fritidsbolig

Viggjavegen 338 , 7354 VIGGJA

Befaringsdato: 14.04.2026

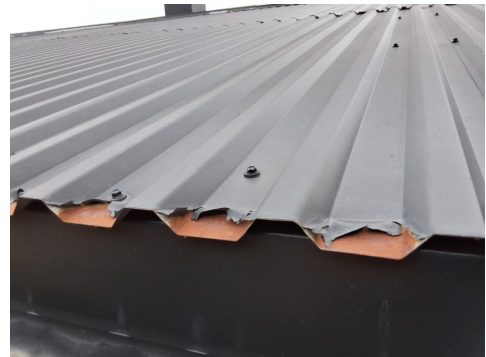
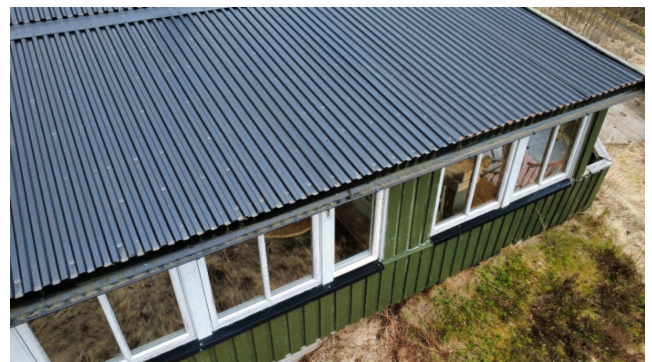
Taktekking

- Mer enn halvparten av forventet brukstid er passert på taktekkingen.

Takplater rustet i nedre kant

Rust på takplater kan over tid føre til svekkelse av materialet og økt risiko for lekkasjer gjennom taktekingen. Kjøper bør kontrollere tilstanden regelmessig og planlegge oppfølging for å forhindre lekkasjer og omfattende reparasjoner i fremtiden. Rustne takplater i nedre kanter bør behandles eller skiftes ut. Videre oppfølging anbefales innen rimelig tid for å forhindre forverring.

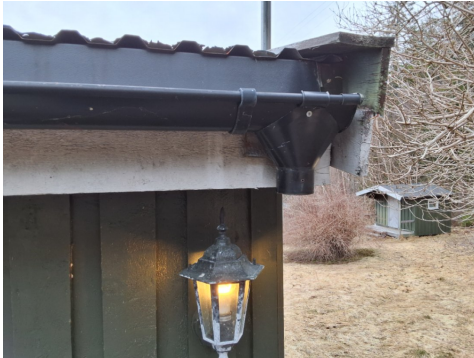
TG 2 Nedløp og beslag

- Det er ikke tilfredsstillende bortledning av vann fra taknedløp ved grunnmur.
- Det mangler snøfangere på hele eller deler av taket, men det var ikke krav om dette på byggemeldingstidspunktet.
- Det mangler tilfredsstillende adkomst til pipe for feier.
- Mer enn halvparten av forventet brukstid er passert på renner/nedløp/beslag.

Manglende kontroll over bortledning av vann kan føre til overløp, noe som over tid kan gi økt fuktbelastning mot grunnmur og omkringliggende konstruksjoner. Manglende kontroll over bortledning av vann kan føre til overløp, noe som over tid kan gi økt fuktbelastning mot grunnmur og omkringliggende konstruksjoner. Det anbefales å etablere adkomst til tak ved å montere stigetrinn og plattform. Renner og nedløp bør inspiseres og vedlikeholdes regelmessig for å sikre effektiv vannavledning.

- Det bør lages system for bortledning av vann fra taknedløp ved grunnmur.
- Stigetrinn for feier må monteres.

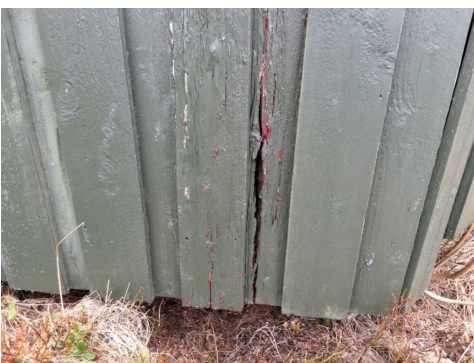
TG 2 Veggkonstruksjon

- Det er påvist spredte råteskader i bordkledningen.

Veggkonstruksjonen er oppført som lukket konstruksjon og er derfor ikke inspisert innvendig. Utvendig trekledning er observert å ha passert over halvparten av forventet levetid og fremstår i en naturlig aldringsfase, sett i forhold til bygningens alder. Utvendig kledning viser normal slitasje og aldersrelatert svekkelse etter lengre brukstid.

Manglende vedlikehold og tørkesprekker i panelet kan over tid føre til fuktopptak og påfølgende råte i treverket. Manglende vedlikehold og tørkesprekker i panelet kan over tid føre til fuktopptak og påfølgende råte i treverket. Panel med tørkesprekker bør repareres eller skiftes ut. Overflatebehandlingen bør fornyes for å beskytte treverket.

- Råteskadet trekledning må skiftes ut.

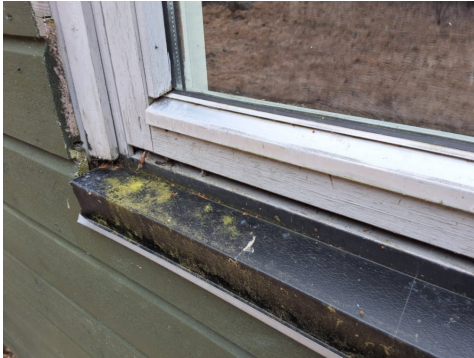
TG 2 Vinduer

- Det er påvist avvik rundt innsettsdetaljer.
- Karmene i vinduer er slitte og det er sprekker i treverket.

Alderen tilsier økt sannsynlighet for slitasje i rammer/karmer, beslag og tetninger, samt redusert isolasjonsevne og risiko for punktering i isolerglass. Utvendig omramming utført uten oppbrett på beslag. Detaljering gjeldende vannbrett og omramming rundt vindu skal hindre regn i å trenge inn i veggen, denne utførelsen er sårbar for fuktbelastninger og kan gi forkortet levetid på vindu og konstruksjonen, og vil kunne kreve hyppigere vedlikehold. Vannbrettbeslag er feil montert

Feil ved montering av vannbrett og omramming kan over tid føre til økt fuktinntrengning i veggkonstruksjonen rundt vinduene. Dette kan resultere i nedbrytning av treverket og skade på vinduskonstruksjonen. Kjøper bør forvente hyppigere vedlikeholdsbehov for vinduene og muligens utbedring av eksisterende omramming og vannbrett. Dette kan også påvirke vinduernes levetid og kreve utskifting tidligere enn forventet.

Vannbrettbeslag bør monteres korrekt og med oppbrett for å hindre fuktinntrengning. Sprekker i treverket bør repareres, og slitte karmer vedlikeholdes. Det anbefales å iverksette tiltak innen rimelig tid.

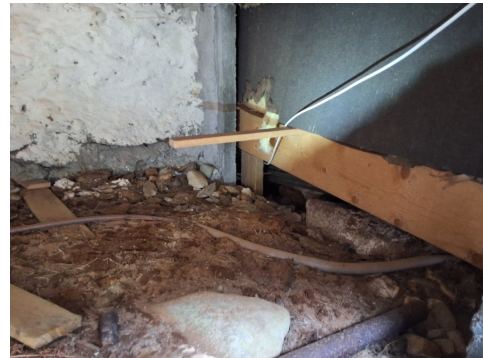
Manglende feste av asfaltplate øker risikoen for inntrengning av skadedyr, som kan skade isolasjon og konstruksjon over tid.

Etterfest asfaltplater og tette eventuelle åpninger for å hindre inntrengning av skadedyr. Sørg for at platekledningen er intakt.

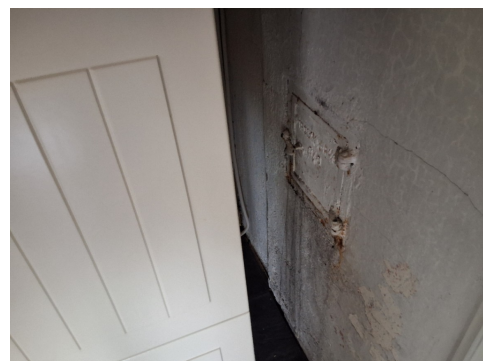
TG 3 Pipe og ildsted

Boligeier opplyser om : Fikk avvik fra feier sommeren 2024. Dette ble lukket etter at jeg skiftet brennplate i ovnen., og tok ut sot fra luka på kjøkkenet.

- Det må foretas tiltak for å lukke avviket.

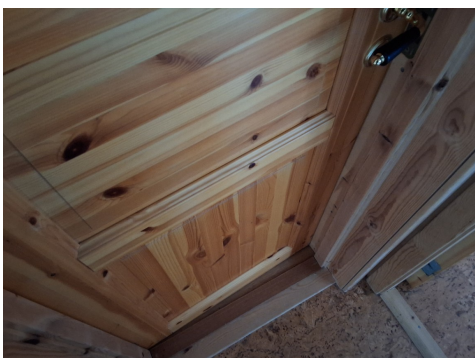
TC 2 Innvendige dører

Det er på innvendige dører påvist monteringsavvik, dører som tar i karm, skjelheter

Skjelheter og monteringsavvik kan føre til at dørene over tid fester seg ytterligere eller blir vanskeligere å betjene.

Innvendige dører bør justeres slik at de går fritt i karmene. Dørblad kan høvles ved behov.

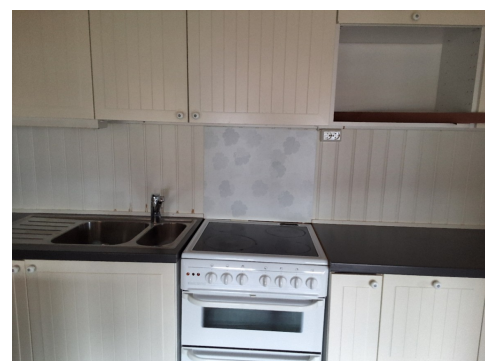
TC 2 Avtrekk

Utilstrekkelig fjerning av fukt, fett og matos kan føre til oppbygging av fukt og partikler i rommet.

Dette kan medføre redusert inneklimate, økt fare for kondens og over tid skade på overflater og konstruksjoner.

Det anbefales å etablere forsert mekanisk avtrekk (kjøkkenventilator) med avkast til det fri for å sikre tilfredsstillende ventilasjon ved matlaging.
