# Tilstandsrapport

Kulturbbygg

Oskjølveien 22, 2460 OSEN

Befaringsdato: 01.09.2025

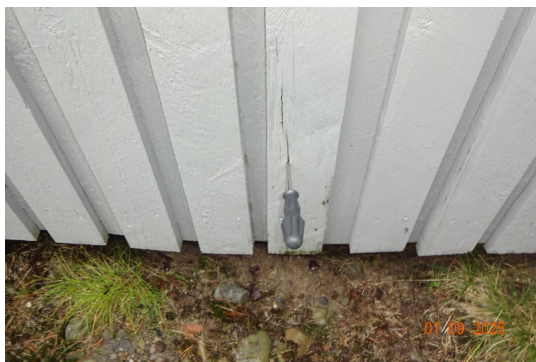
- Det er ingen eller liten lufting i nedre kant av kledning mot grunnmur.
- Det er påvist spredte råteskader i bordkledningen.

- Råteskader i bordkledningen kan fortsette å utvikle seg både i tilliggende bordkledning og til bakenforliggende veggkonstruksjon, dersom en ikke foretar tiltak.

- Det bør foretas tiltak for å bedre lufting av kledningen.
- Uten tilstrekkelig lufting bak bordkledningen kan fuktighet som trenger inn bak bordene eller gjennom veggen innenfra ikke tørke opp. Dette skaper ideelle forhold for råtesopp og muggvekst.
- Råteskadet trekledning må skiftes ut.

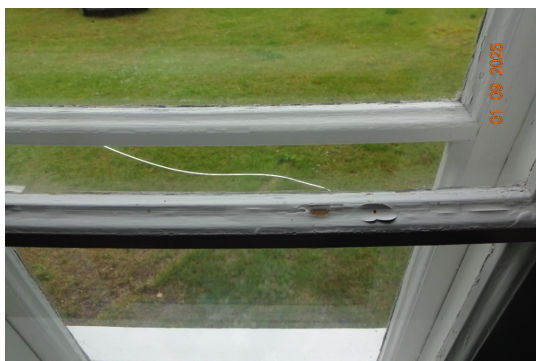
- Det er påvist at enkelte vinduer er vanskelig å åpne/lukke.
- Karmene i vinduer er slitte og det er sprekker i treverket.
- Det er påvist andre avvik:

Det er påvist sprekk i vindusglass i stue.

- Det må påregnes noe vedlikehold og at enkelte vinduer må skiftes ut.
- Det må foretas tiltak for å lukke avviket.
- Vinduer må justeres.

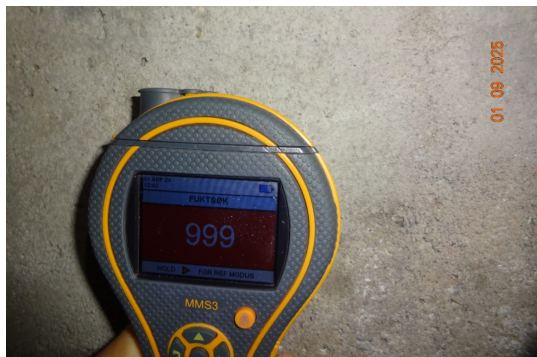
## ! TG 1U Kryp Kjeller

Blindkjeller med støpt ringmur, uten besiktigelse mulighet til innvendig konstruksjon.

Blindkjeller er på generelt grunnlag en risikokonstruksjon, og en konstruksjon med hyppig skadefrekvens.

- Det er ikke adkomst til krypkjelleren og den er ikke undersøkt innvendig. Kryp Kjeller regnes for å være en risikokonstruksjon som er utsatt for fukt- og råteskader i bunnsvill, trebjelkelaget og andre tilstøtende konstruksjoner, på grunn av fuktighet fra grunnen og kondensering ved temperaturforskjeller. Selv om det ikke er avdekket tegn på skader, betyr ikke dette nødvendigvis at det ikke foreligger skader i eller i forbindelse med krypkjelleren.

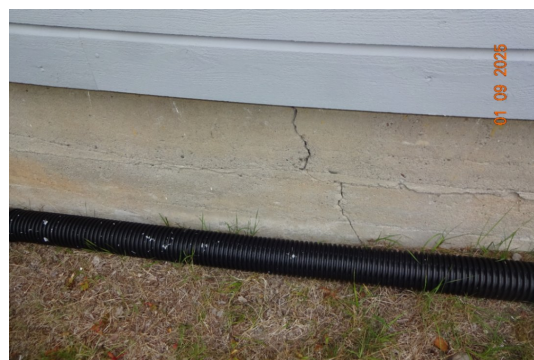
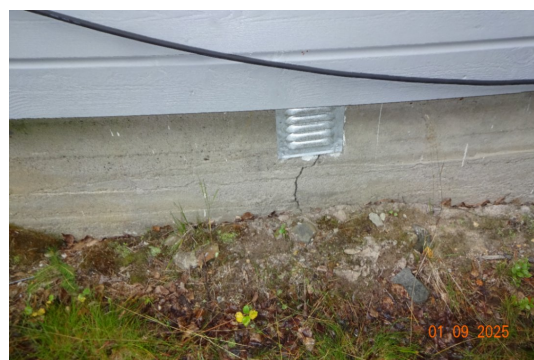
- Grunnmuren har sprekke-dannelser.

- Lokal utbedring må utføres.

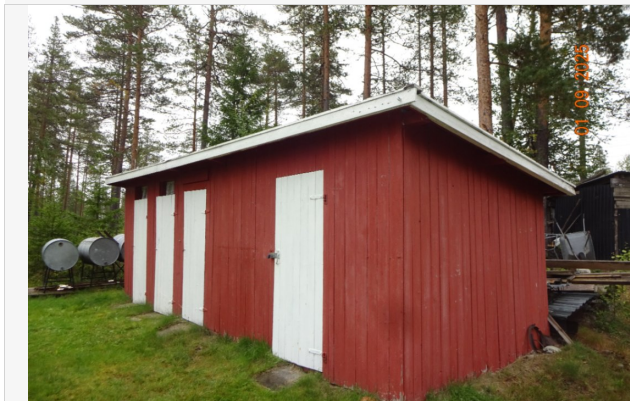
## Uthus

Generelt med noe preg av skader, aldersforvitring og manglende vedlikehold.

Eldre uthus, generelt med preg etter aldersforvitring og manglende vedlikehold. Må påregne aldersforvittringer og skader.

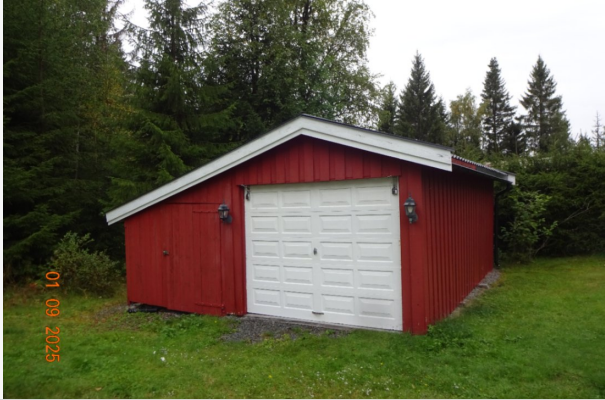
## Garasje

Det er påvist skader i gipsplater.

Panel ligger stedvis for nærme terreng, fare for fuktopptrekk og forvittringer.
