Tilstandsrapport

Enebolig

Stampavegen 160, 2266 ARNEBERG

Befaringsdato: 01.10.2024

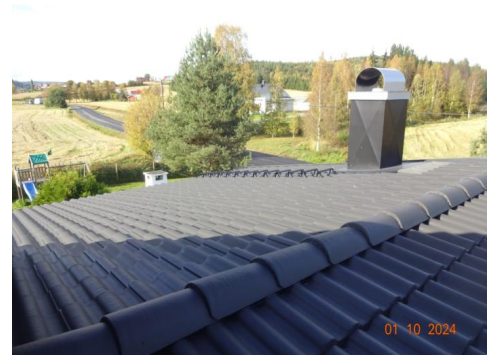
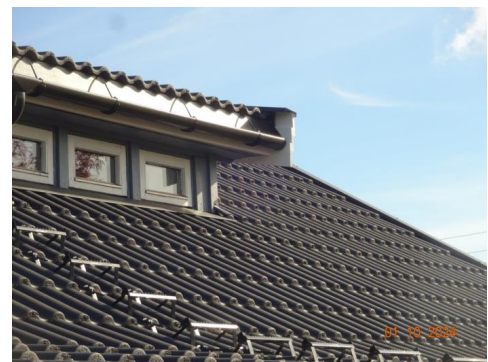
TG 2 Nedløp og beslag

Helbeslått pipetopp.
Lakkerte ståltakrenner og nedløp.
Isbordbeslag.
Vannbrettbeslag på vinduer.
Takstige.

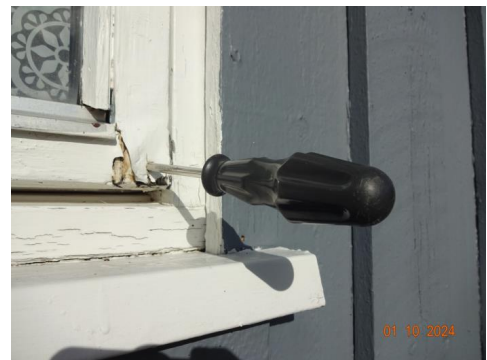
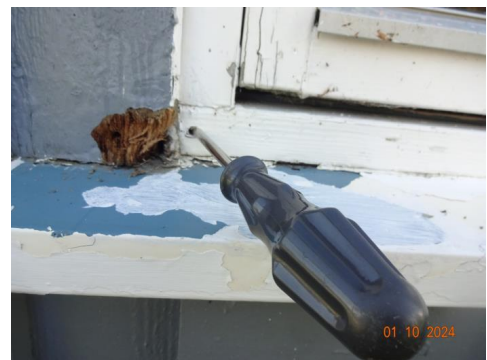
- Det er påvist vinduer med fukt/råteskader.

Det er påvist råteskade i stuevindu og badromsvindu.

- Vinduer med råteskader må erstattes med nye.

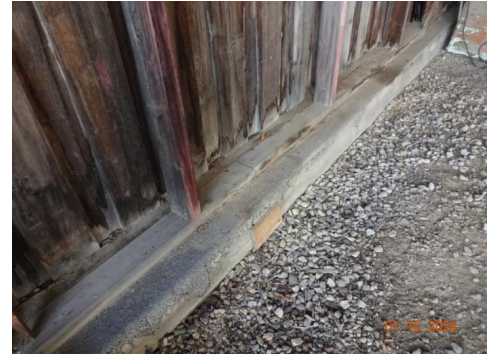
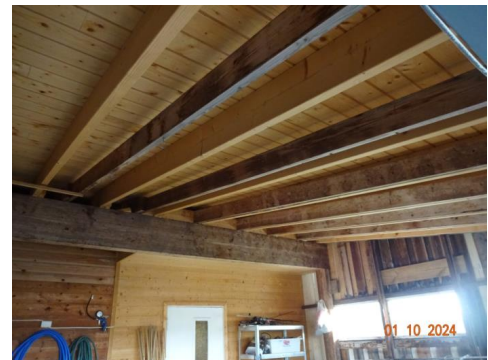
Det er påvist fuktskjolder på innvendige overflater og taksperrer. Tørt ved befaring.

Antatt etter tidligere fuktproblematikk.

- Det må foretas tiltak for å lukke avviket.

Anbefaler ytterligere undersøkelser.

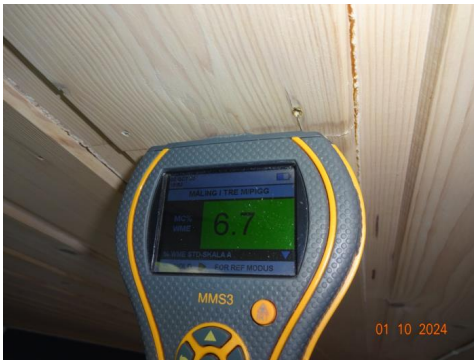
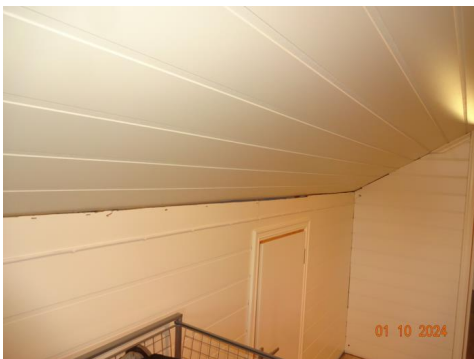
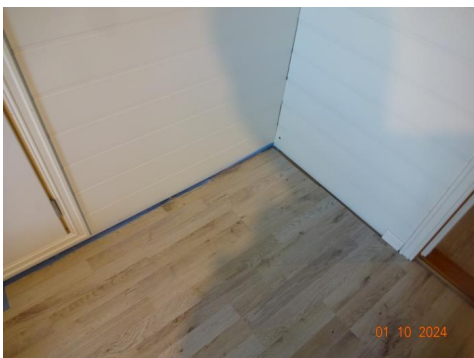
Gjenstående arbeider: Mangler del med gulvlist og taklist på soverom i 2.etasje.
Det er påvist fuktmerke i panelskjøt over stue. Ved bruk av fuktmåler ble det ikke registrert unormale verdier. Anbefaler ytterligere undersøkelser.

- Det må foretas tiltak for å lukke avviket.

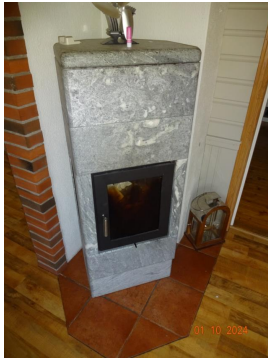
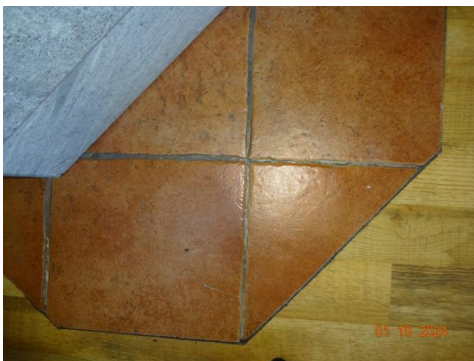
Rust på sotluke. Merker etter sotvann under sotluke.
Riss/avskalinger i ildstein.
Sprekk i flere fliser under ildsted.
Del med manglende fugemasse i flisfuger.

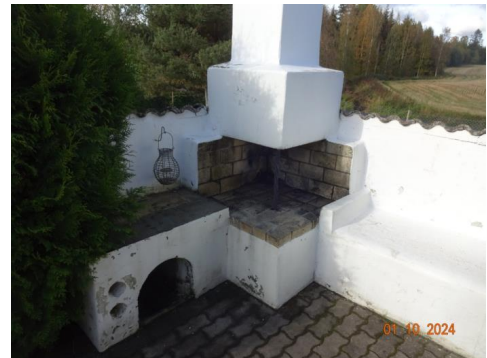
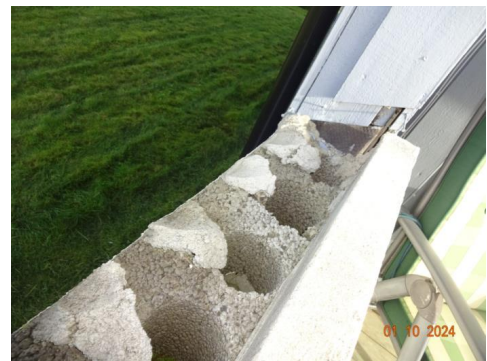
Enkelte riss i utvendig murpuss.

- Det må foretas tiltak for å lukke avviket.

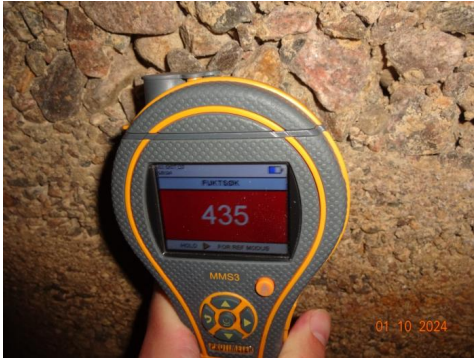
TG 3 Rom Under Terreng

- Det er påvist indikasjoner på noe fuktgjennomtrenging inn i kjellermur.
- Det er påvist andre avvik:

Det er foretatt fuktsøk med fuktindikator i kjeller. Ved bruk av fuktindikator ble det målt fuktvariasjoner.
Fuktinnsig/synlig vann ifra grunnen.

- Det må foretas tiltak for å lukke avviket.

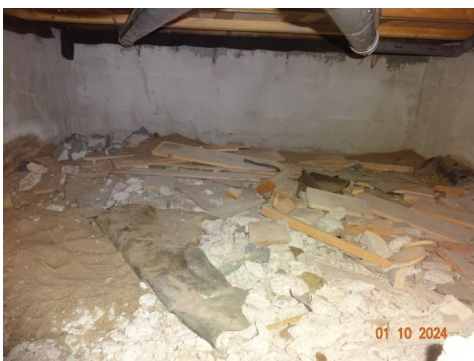
! TG 1U Kryp Kjeller

- Det er manglende fuktspærre på bakken.

- Fuktspærre på bakken bør etableres.

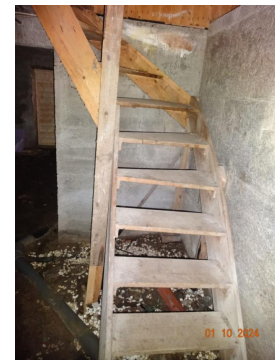
! TG 3 Innvendige trapper

Adkomst til kjeller via tretrapp.

- Håndløper bør monteres, men det var ikke krav på byggetidspunktet.

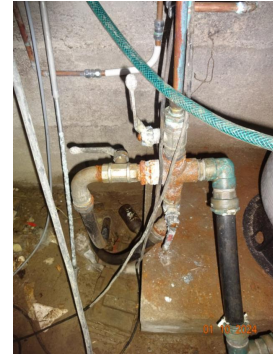
Kondens på vannrør.
Rust på rørtilkoblinger.

- Det er ikke behov for utbedringstiltak siden anlegget fungerer i dag, men ut ifra alder kan skader plutselig oppstå på eldre anlegg.

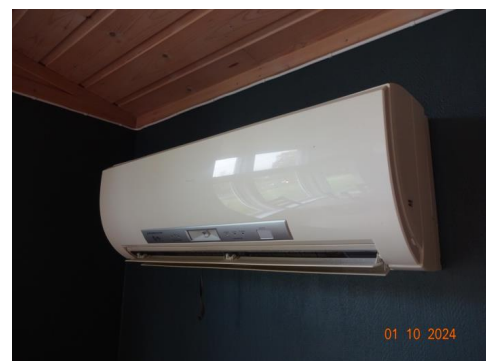
En varmepumpe ifra 2009.

Varmekabler i vindfang og baderomsgulv.

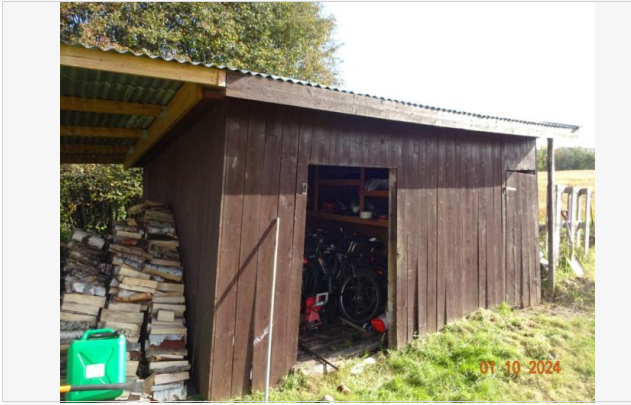
Uthus

Rust på takplatene.

Panel ligger stedvis langt ned mot terreng, fare for fuktopptrekk og forvitring.

Råteskade i tregulv og utvendig panel.

Eldre uthus, generelt med preg etter aldersforvitring og manglende vedlikehold. Må påregne aldersforvitring og skader. Kun deler er besiktiget.
