Tilstandsrapport

Enebolig

Stampavegen 160, 2266 ARNEBERG

Befaringsdato: 01.10.2024

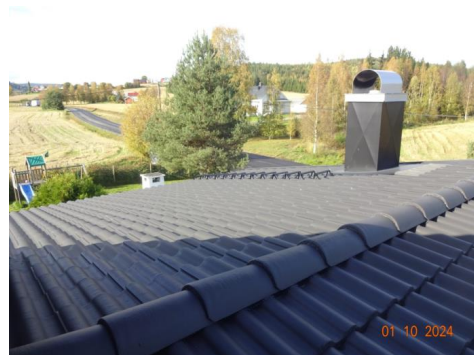
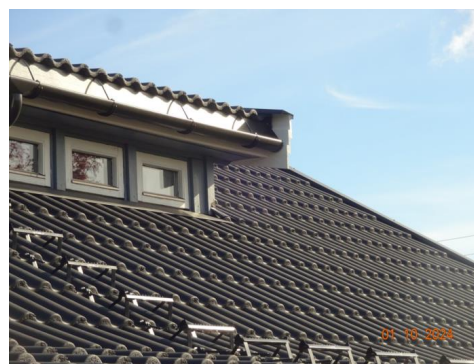
TG 2 Nedløp og beslag

Helbeslått pipetopp.
Lakkerte ståltakrenner og nedløp.
Isbordbeslag.
Vannbrettbeslag på vinduer.
Takstige.

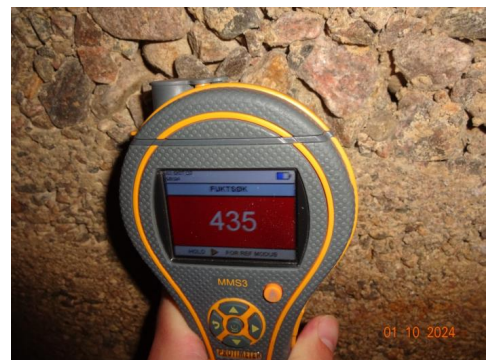
TG IU Kryp Kjeller

Tilbygget del med kryp kjeller mot nord:

- Det er manglende fuktsperre på bakken.

- Fuktsperre på bakken bør etableres.

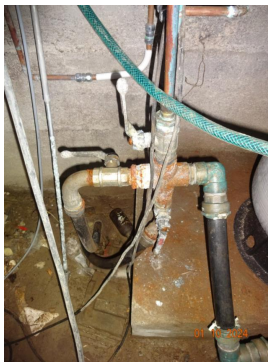
TG 2 Avløpsrør

Avløpsledninger av PVC (plastrør).
Kloakk antatt luftet over tak.

- Det er ikke behov for utbedringstiltak siden anlegget fungerer i dag, men ut ifra alder kan skader plutselig oppstå på eldre anlegg.
