Selveierleiligheter i rekke.  
Hagekroken 50  
4580 Lyngdal

**OM EIERSKIFTERAPPORT™**

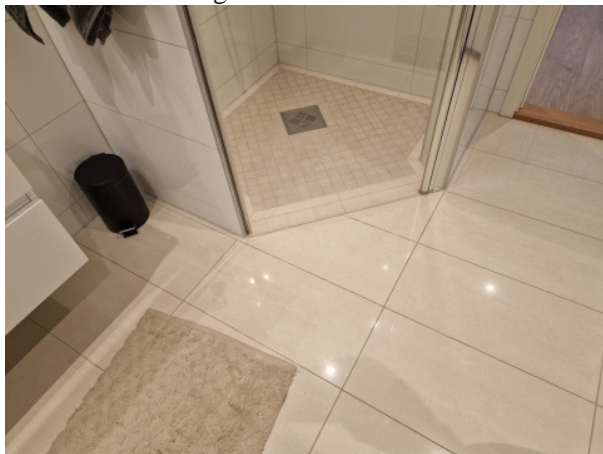
**TG 2** 1.1.2 Overflate gulv

- Det er ikke påvist riss og sprekker.
- Det er ikke påvist sprekker i fuger.
- Det er ikke påvist bom (hulrom) under fliser.
- Det er ikke påvist spor etter råteskade, muggvekst eller skadedyr.
- Det er ikke påvist tilfredsstillende fall til sluket. Se under.
- Terskel er vurdert som tilfredsstillende.
- Det er påvist tilfredsstillende høydeforskjell fra toppen av sluket til toppen av membranen ved dørterskelen.
- Det er ikke påvist flekker eller andre skader.

Fliser på gulv av 30x60 cm. Gulv i dusjnise av mindre fliser 5x5 cm med fall til sluk.

**Merknader:** Forventet reparasjon av fliser er 5-15 år.  
Forventet utskifting av fliser er 10-30 år

Gulv i god stand men mangelfullt fall fra dør til sluk. Dusjnisiens vegg hindrer dette. Det er fall fra hele rommet til sluk, men også til dørterskel. Kontroll av dette er gjort av laser, samt fylt vann utover gulvet. Vannet fylles da opp 3 mm ved dørterskel før det finner veien til sluk. Ved lekkasjer i rommet vil likevel vann finne veien til sluk før det renner over terskel til gang.
