# Tilstandsrapport

Selveierleilighet

Presteveien 3 B, 1605 FREDRIKSTAD

Befaringsdato: 08.08.2025

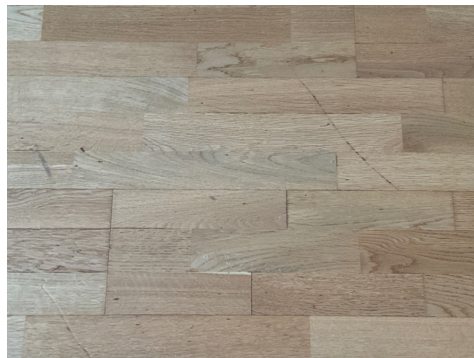
### ! TG 2 Overflater

Parkett har stedvis slitasje utover normal brukslitasje.

Parketten kan med fordel slipes og lakkres.

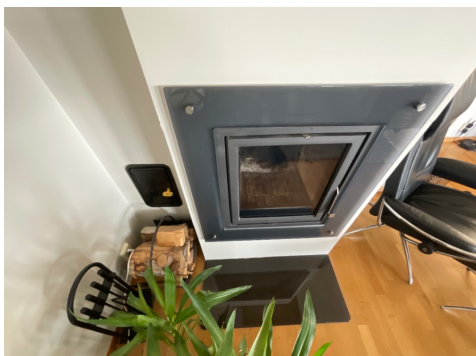
## ! TG 2 Pipe og ildsted

- Ildfast plate mangler på gulvet under sotluke/feieluke på pipe.

- Det anbefales å montere ildfast plate under luker på pipe.

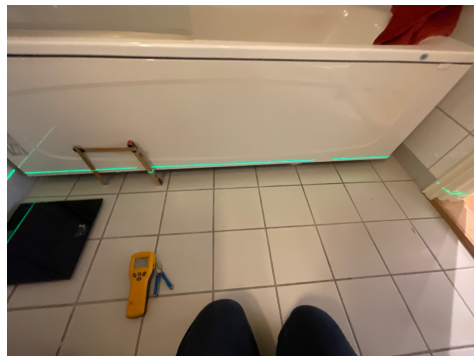
## ! TG 2 Overflater Gulv

Flislagt gulv med elektriske varmekabler. Fallforhold til sluk er målt til ca. 10 mm fra topp membran til topp av slukrist.

- Det er påvist at høydeforskjell fra topp slukrist til gulv/synlig topp membran ved dørterskel er mindre enn 25 mm.

- Til tross for avviket i fall/høydeforskjell til sluk, vil gulvet fortsatt kunne lede vann mot sluket, men med redusert effektivitet. Dette kan potensielt øke risikoen for vannansamling i enkelte områder av badet.

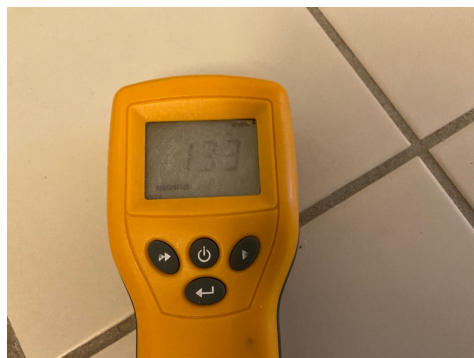
## ! TG 2 Sluk, membran og tettesjikt

Plastsluk.

Fuktmåler viser normale verdier.

Rommet er i bruk og fungerer med dagens tilstand.

- Sluket må sjekkes og rengjøres jevnlig.
- Eldre sluk av plast er ofte utsatt for lekkasjer og særlig i overganger. Eventuelle lekkasjer kan medføre fuktskader på tiliggende konstruksjoner.
- Overvåk tilstanden jevnlig. For å få tilstandsgrad 0 eller 1 må tettesjiktet skiftes ut, men tidspunktet for når dette er nødvendig er vanskelig å si noe om.
- Det er viktig å merke seg at levetiden til en membran varierer basert på kvalitet, installasjon og bruk. Eldre membraner kan bli sprø og sprekke opp, noe som fører til at de mister sin vanntettende funksjon. Dette kan resultere i vannlekkasjer gjennom vegger og gulv og fuktskader.

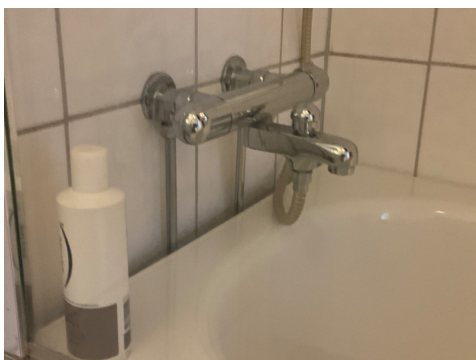
### ! TG IU Tilliggende konstruksjoner våtrom

Det er utenpåliggende røropplegg og vannuttak ligger mot naboseksjon. Hulltaking med fuktsøk er derfor ikke fysisk mulig.

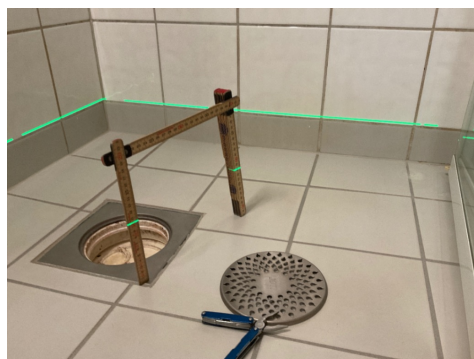
- Til tross for avviket i fall/høydeforskjell til sluk, vil gulvet fortsatt kunne lede vann mot sluket, men med redusert effektivitet. Dette kan potensielt øke risikoen for vannansamling i enkelte områder av badet. Våtrommet fungerer med dette avviket.

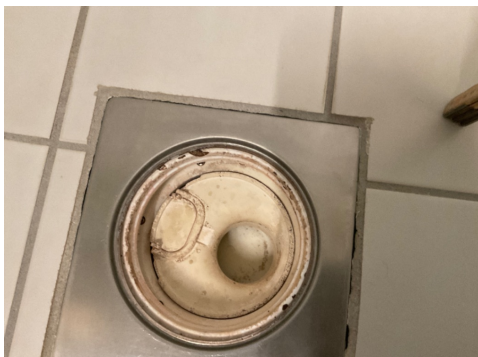
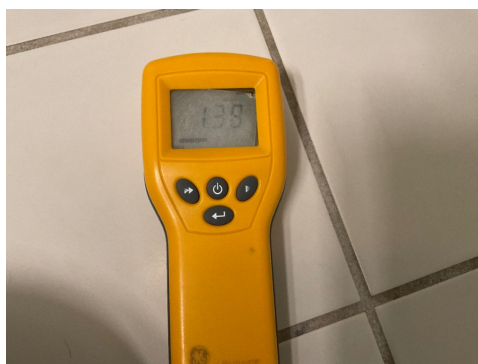
### ! TG 2 Sluk, membran og tettesjikt

Plastsluk.

Fuktmåler viser normale verdier.

- Sluket må sjekkes og rengjøres jevnlig.
- Eldre sluk av plast er ofte utsatt for lekkasjer og særlig i overganger. Eventuelle lekkasjer kan medføre fuktskader på tilliggende konstruksjoner.
- Overvåk tilstanden jevnlig. For å få tilstandsgrad 0 eller 1 må tettesjiktet skiftes ut, men tidspunktet for når dette er nødvendig er vanskelig å si noe om.
- Det er viktig å merke seg at levetiden til en membran varierer basert på kvalitet, installasjon og bruk. Eldre membraner kan bli sprø og sprekke opp, noe som fører til at de mister sin vanntettende funksjon. Dette kan resultere i vannlekkasjer gjennom vegger og gulv og fuktskader.

Det anbefales på et generelt grunnlag å montere dusjkabinett på våtrom som er over 10 år for å minske vannbelastningen på rommet.

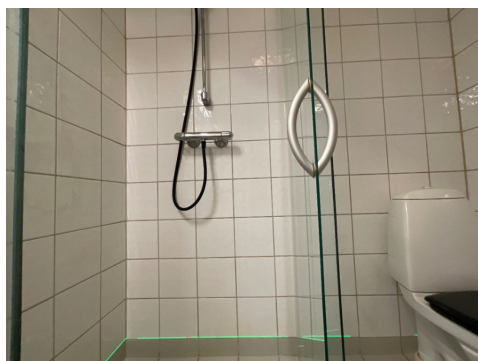
### ! TG IU Tilliggende konstruksjoner våtrom

Hulltaking med fuktmåling er ikke mulig da vannuttak ligger mot tilstøtende bad.

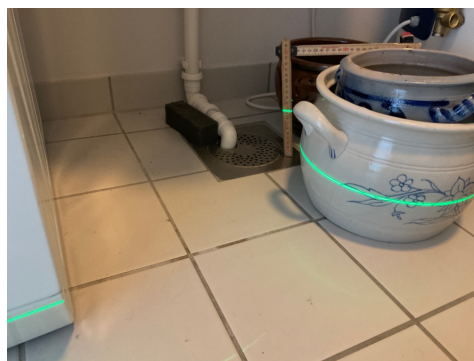
- Til tross for avviket i fall/høydeforskjell til sluk, vil gulvet fortsatt kunne lede vann mot sluket, men med redusert effektivitet. Dette kan potensielt øke risikoen for vannansamling i enkelte områder av badet.

Våtrommet fungerer med dette avviket.

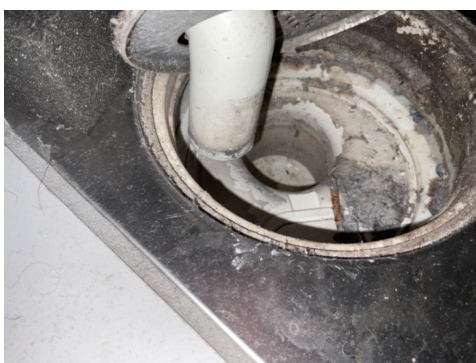
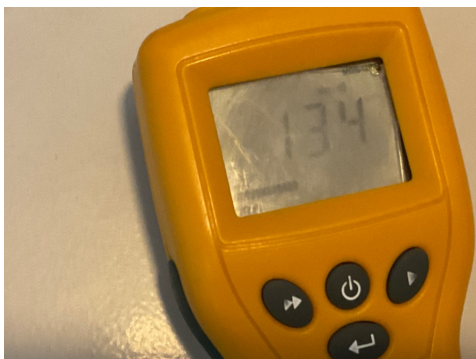
### ! TG 2 Sluk, membran og tettesjikt

Fuktmåler viser normale verdier.

- Overvåk tilstanden jevnlig. For å få tilstandsgrad 0 eller 1 må tettesjiktet skiftes ut, men tidspunktet for når dette er nødvendig er vanskelig å si noe om.
- Det er viktig å merke seg at levetiden til en membran varierer basert på kvalitet, installasjon og bruk. Eldre membraner kan bli sprø og sprekke opp, noe som fører til at de mister sin vanntettende funksjon. Dette kan resultere i vannlekkasjer gjennom vegger og gulv og fuktskader.
- Sluket må sjekkes og rengjøres jevnlig.
- Eldre sluk av plast er ofte utsatt for lekkasjer og særlig i overganger. Eventuelle lekkasjer kan medføre fuktskader på tiliggende konstruksjoner.

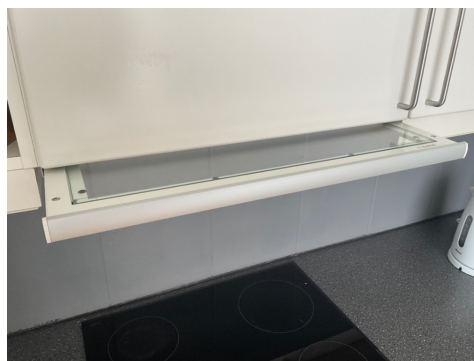
### ! TG 2 Avtrekk

- Det er avvik:
- Høy alder på ventilator.

Ikke nødvendig med tiltak da den fungerer i dag, men grunnet alder kan skader plutselig oppstå.

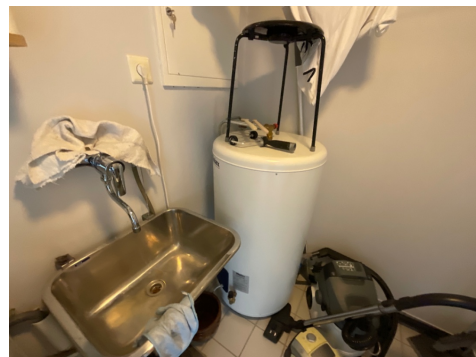
Bereider skal etter dagens forskrifter være tilkoblet egen koblingsboks. Det var ikke et krav på oppføringstidspunktet, men det anbefales at dette etableres.
