# Tilstandsrapport

Enebolig

Myrvoldveien 24, 1930 AURSKOG

Befaringsdato: 22.04.2025

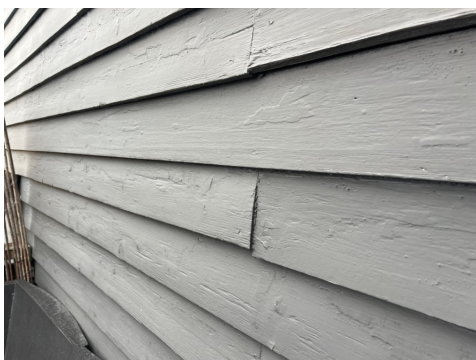
- Det er ingen eller liten lufting i nedre kant av kledning mot grunnmur.
- Det er avvik:

Eldre kledning bør gås over og foreta utbedringer.

Kledningen bør gås over og foreta eventuelle utbedringer.

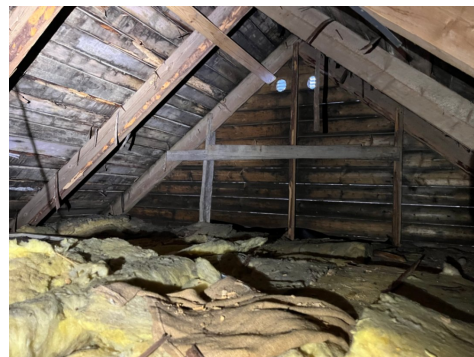
- Det er påvist andre avvik:
- Undertaket er misfarget.

Mørke partier på undertak og konstruksjoner, det ble foretatt fuktmåling med ca. 10 % fukt som er normalt.  
Spor etter mus.

Møneloft.

Møneloft bør holdes under oppsikt og det bør gjøres tiltak mot mus.

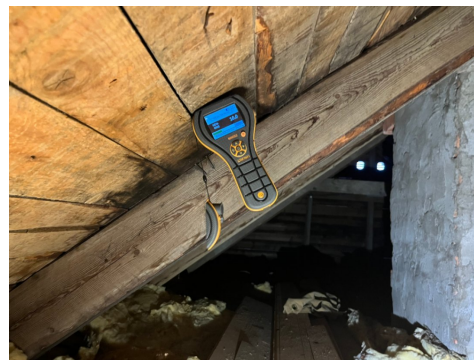
Fuktmåling viste normale verdier.

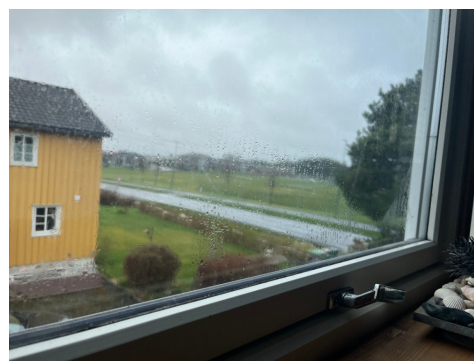
Punktert glass på badvindu.

- Vinduer med punkterte/sprukne glass må påregnes skiftes ut, enten hele vinduet eller kun selve glassene.

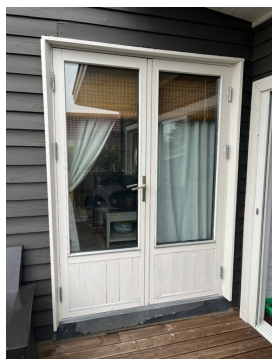
Terrassedør.

- Det er påvist dør(er) med fukt/råteskader.
- Det er påvist dører med punkterte eller sprukne glassruter.

- Døren(e) står foran utskiftning.

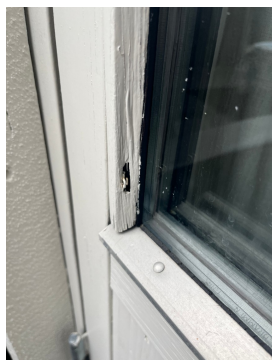
Råte i terrassedør.

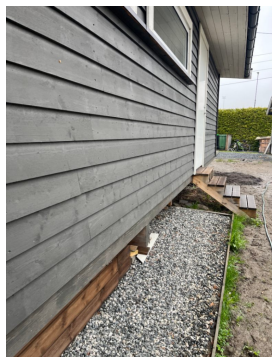
Trapp til hagestue.

- Rekkverk må monteres for å lukke avviket.

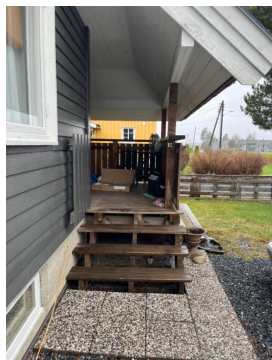
Trapp til terrasse.

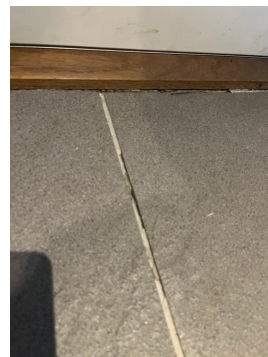
Løs fug ved inngangsdør.

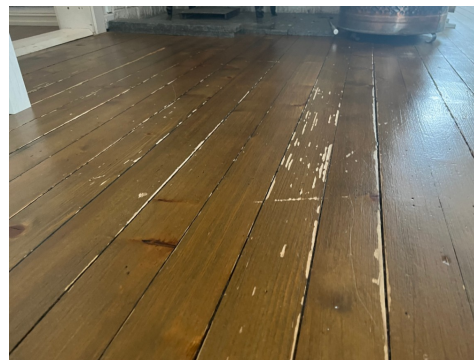
Slitasje på tregulv.

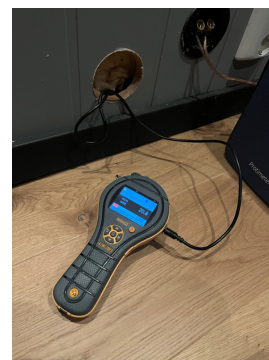
Fuktmåling i utforet vegg i kjellerstue viste 21% fukt, som er over grensen for skadelig fukt.

Treverk skal ha fukttinnhold lavere enn 15 vektprosent. I treverk med fuktighet over 17 vektprosent øker faren for råte og muggsoppvekst dramatisk. Hvis fukttinnholdet ligger over 20 vektprosent, er allerede muggsoppen dannet. Fibermetningsgrad for treverk er 28 vektprosent.

Fuktmåling i utforet vegg viste fukt over skadelig nivå.

- Det påviste fuktnivå gir grunn til å overvåke konstruksjonen jevnlig for å se utvikling over tid, og eventuelt foreta tiltak for å unngå fuktskader.

Det bør foretas flere fuktmålinger og undersøkelser for omfanget av fukten og det kan ikke utelukkes at det må gjøres tiltak utvendig og innvendig.

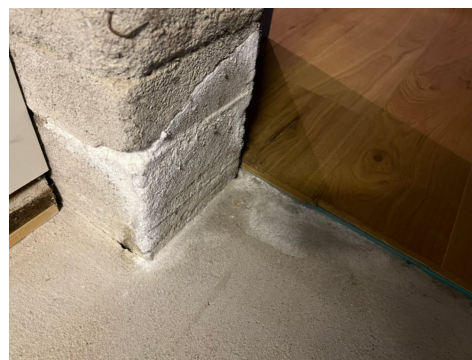
Det er observert enkeltvis saltutslag på vegger og gulv, som er et tegn på fuktgjennomtrenging.

Saltutslag på gulv.

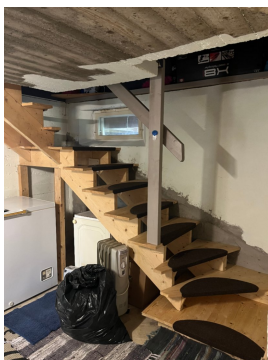
Trapp til kjeller bør utbedres.

Trapp til kjeller må utbedres å lenge det er "Rom for varig opphold" (kjellerstue).

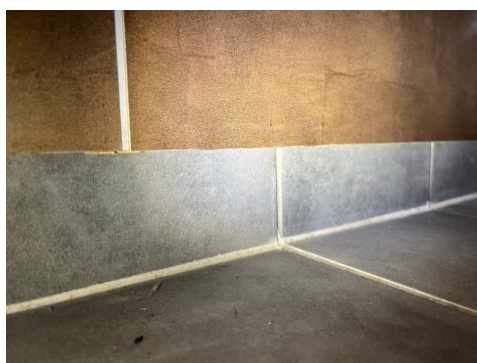
- Det er vindu/dør med ikke fuktbestandige materialer i våtsonen (ved vask, dusj, badekar, osv.), løsningen eller byggematerialet er uegnet
- Våtromsplater er ikke montert fagmessig.

Baderomsplater mangler bunnprofil.

Nedkant av baderomsplater kan bli utsatt for fukt og skadet når det ikke er benyttet bunnprofil med fugemasse, det anbefales at det blir benyttet fugemasse i nedkant av plater i våtsoner og opprettholdes dusjing i kabinett.

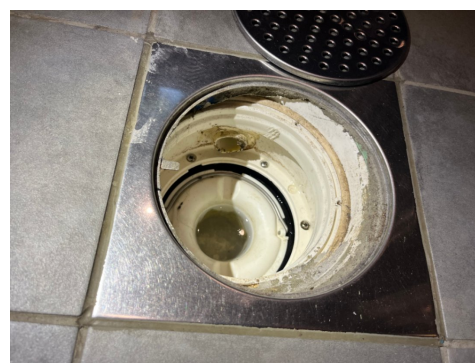
Sluk uten synlig mansjett.

Grunnet usikkerhet med membran løsning til sluk må deg opprettholdes dusjing i kabinett, det kan likevel oppstå skader ved en eventuell lekkasje, hvis membran og sluk ikke fungerer som det skal.

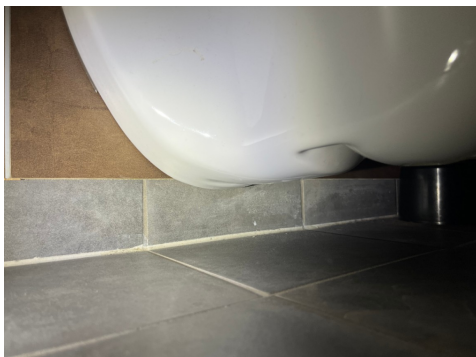
- Det er ikke påvist tilfredsstillende løsning for å synliggjøre lekkasje fra innebygget sisterner.

Iht. dagens krav og NS-3600 skal de fleste innebygde sisterner ha synlig drenering for å synliggjøre eventuell lekkasje fra sisterner i vegg eller kasse. Drenering består oftest av en mindre spalte på vegg under toalettsskål nede ved gulvet.

Ikke synlig drenering fra toalett.

Drenering skal synliggjøre eventuell lekkasje inne i vegg fra sisterner.

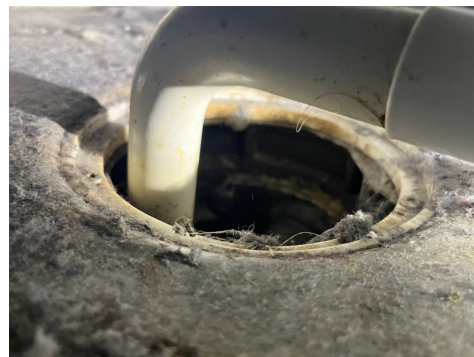
- Det er påvist at høydeforskjell fra topp slukrist til gulv/synlig topp membran ved dørterskel er mindre enn 25 mm.
- Det er påvist avvik i fallforhold til sluk i forhold til krav i forskrift på byggetidspunktet.
- Det er påvist andre avvik:

Sluk under kabinett.

På grunn av forholdsvis flatt gulv og liten høydeforskjell fra sluk til dør, bør det iverksettes tiltak med f.eks. lekkasjestopper for å hindre at eventuelt lekkasjevann renner ut og skader tiliggende bygningsdeler.

Det bør påregnes skifte av tettesjikt innen relativt kort tid, selv om det ikke er observert skader som følge av utett tettesjikt.

Det må opprettholdes dusjing i kabinett.

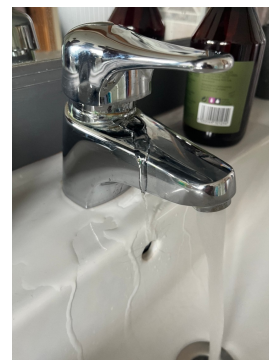
Servant har krakelering i overflate og det er lekkasje fra kran.

Lekkasje fra kran

Servant bør skiftes og lekkasje utbedres.

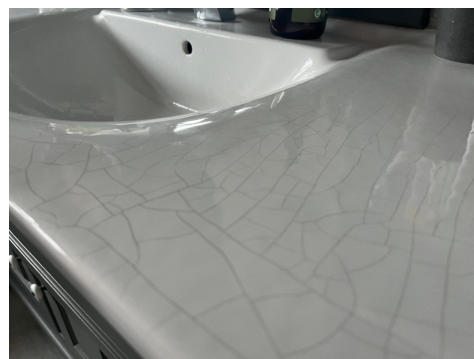
Krakelering i servant.

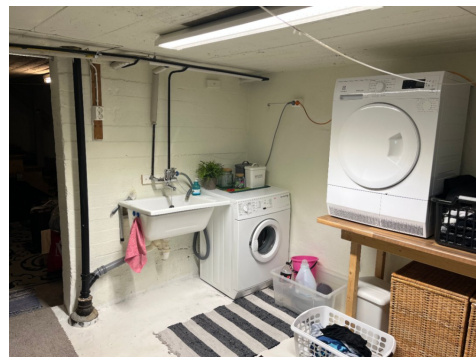
Tilstøtende gulv, vegger og himling er av mur/betong og det er ingen stor risiko for fuktskader slik det blir benyttet i dag.

Vaskerom i kjeller.

Kostnadsestimat er satt for helrenovering.

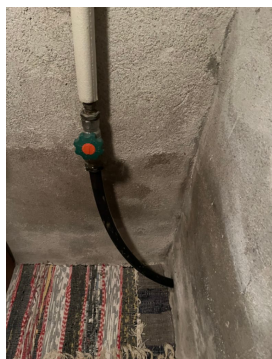
Stoppekran i kjeller.

- Det er ikke behov for utbedringstiltak siden anlegget fungerer i dag, men ut ifra alder kan skader plutselig oppstå på eldre anlegg.

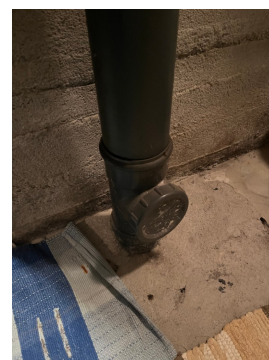
Stakeluke i kjeller.

- Det er ikke behov for utbedringstiltak siden anlegget fungerer i dag, men ut ifra alder kan skader plutselig oppstå på eldre anlegg.

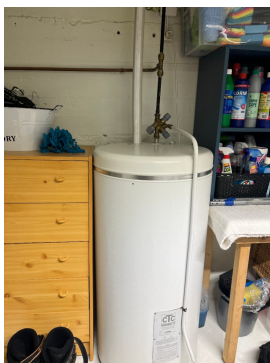
Varmtvannsbereder.

- Det er ikke behov for utbedringstiltak siden tanken fungerer i dag, men ut ifra alder kan skader plutselig oppstå på eldre tanker.
- Det bør etableres tilfredsstillende el-tilkobling etter gjeldende forskrift.

Årsaken til direkte el-tilkobling er å unngå risiko for varmegang og brann.

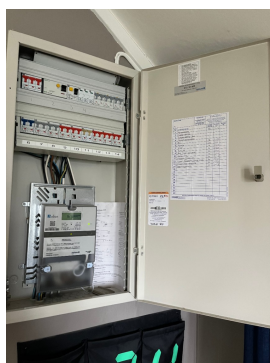
Det er forevist påminnelse fra Hafslund Nett om forhåndsvarsel om retting av avvik datert 9.9.2018 etter tilsyn utført 5.7.2018.

El-skap.

Kostnadsestimatet i denne rapporten er kun estimert ut fra hva en el-kontroll kan koste, for utbedring av eventuelle avvik og oppgraderinger vil det tilkomme ytterligere kostnader.

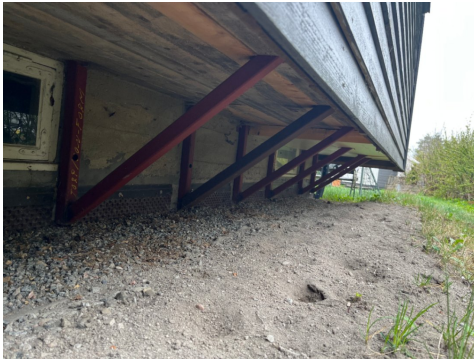
Tilbygg med entre og bad er deis fundamentert på støpt mur og jernstag.

Deler av tilbygg er fundamentert med jernstag.
