Myrvoldveien 24, 1930 AURSKOG

**Stor enebolig med svært sentral  
beliggenhet. 2 bad og 2 stuer.  
Hagestue og terrasse fra 2020.  
Solrikt og barnevennlig.**

Befaringsdato: 22.04.2025    Rapportdato: 07.05.2025    Oppdragsnr.: 13998-1430    Referansenummer: DB3298  
Autorisert foretak: Fagersand AS    Sertifisert Takstingeniør: Henning Fagersand    Vår ref:

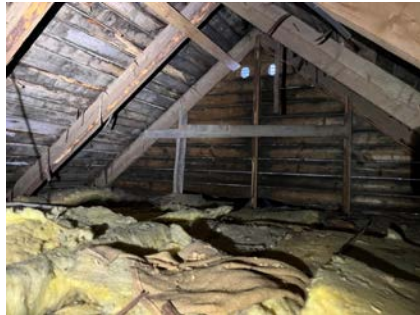
Møneloft bør holdes under oppsikt og det bør gjøres tiltak mot mus.

Møneloft.

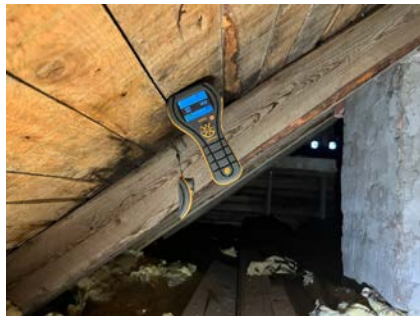
Fuktmåling viste normale verdier.

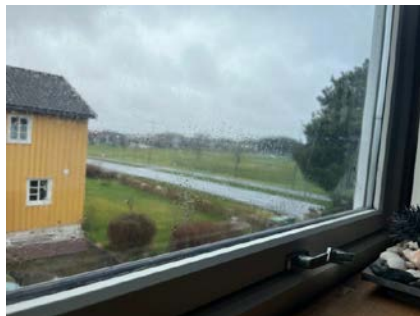
Punktert glass på badvindu.

- Vinduer med punkterte/sprukne glass må påregnes skiftes ut, enten hele vinduet eller kun selve glassene.

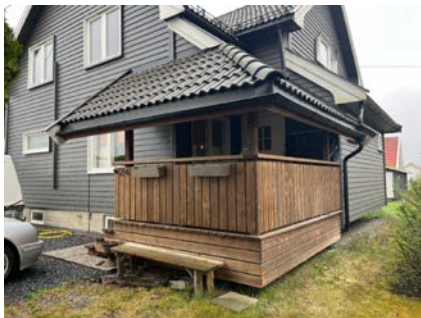
Overbygget terrasse til inngangsparti i trekonstruksjoner med spaltegulv og rekkverk.

Terrasse ved inngangsparti.

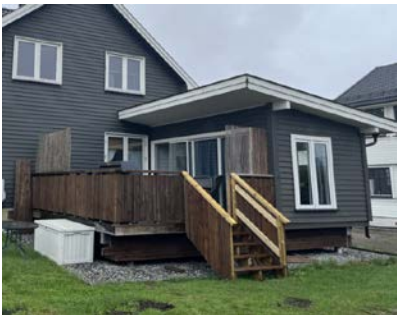
Terrasse i trekonstruksjoner med spaltegulv og rekkverk.  
Hagestuen er delvis plassert på terrasse og på bjelkelag.  
Hagestuen er innredet med spaltegulv og gulvfliser, trepanel på vegger og i himling.  
Fundamentert på støpte søyler.  
Rekkverk er målt til 0,97 m, dagens krav er 1,00 m, vurdert til mindre avvik.

Terrasse og hagestue.

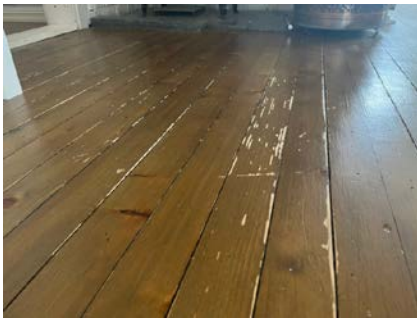
Slitasje på tregulv.

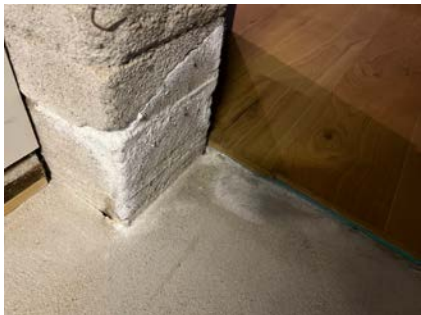
Innvendig > Rom Under Terreng: Punktet må sees i sammenheng med 'Drenering'. Kjelleretasje med innvendig tilgang består av gang, eldre vaskerom, nybygget kjellerstue og boder. Kjellerstue har parkett på gulv, MDF plater og malt mur på vegger, malt mur i himling. For øvrig har kjelleren åpne betongkonstruksjoner. Etasjen har naturlig ventilasjon med ventiler i yttervegger. Vurdering av avvik: Det er gjennom hulltaking påvist høyt fuktnivå inne i trekonstruksjonen i hulltakingen, men ikke påvist fuktskader i dette området. Høy luftfuktighet kan over tid føre til muggvekst eller sverting av materialer. Samtidig kan materialer og konstruksjoner bli ødelagt. Det er påvist indikasjoner på noe fuktgjennomtrenging inn i kjellermur. Fuktmåling i utforet vegg i kjellerstue viste 21% fukt, som er over grensen for skadelig fukt. Treverk skal ha fuktinnhold lavere enn 15 vektprosent. I treverk med fuktighet over 17 vektprosent øker faren for råte og muggsoppvekst dramatisk. Hvis fuktinnholdet ligger over 20 vektprosent, er allerede muggsoppen dannet. Fibermetningsgrad for treverk er 28 vektprosent. Det et observert enkeltvis saltutslag på vegger og gulv, som er et tegn på fuktgjennomtrenging.

Saltutslag på gulv.

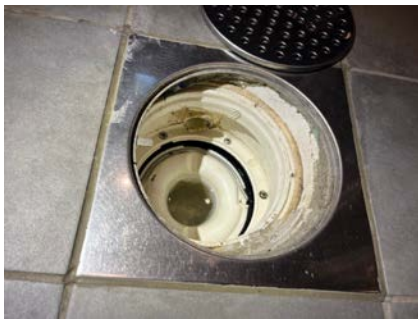
Våtrom > 1.Etasje > Bad > Sluk, membran og tettesjikt: Plastsluk uten synlig membranmansjett på gulv.  
Tettesjikt på vegger består av baderomsplater og smøremembran under gulvfliser, iht. eier. Avløp eller eventuelt sluk under kabinett er ikke undersøkt.  
Vurdering av avvik: Det er rundt sluk påvist en ikke-fagmessig utførelse av membran/tettesjikt/klemring.  
Det er ikke synlig membranmansjett og klemring i sluk. Det foreligger ikke dokumentasjon da membran er utført som egeninnsats av eier.

Sluk uten synlig mansjett.

Estimat er kun for videre undersøkelser.

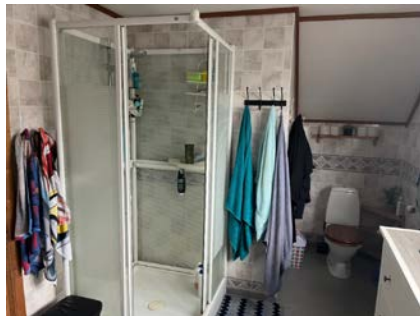
Bad med kabinett og toalett.

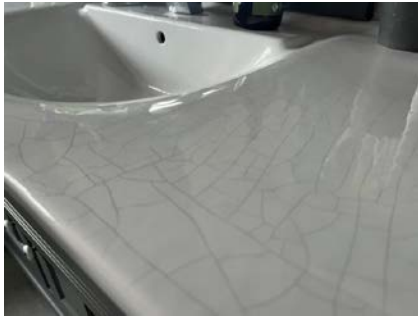
Våtrom > Loftetasje > Bad > Sanitærutstyr og innredning: Sanitærutstyr og innredning består av frittstående badekar, dusjkabinett, heldekkende servant med underskap, speil med sideskap og frittstående toalett.  
Vurdering av avvik: Det er påvist riss/sprekker i utstyr på våtrommet. Servant har krakelering i overflate og det et lekkasje fra kran.

Krakelering i servant.

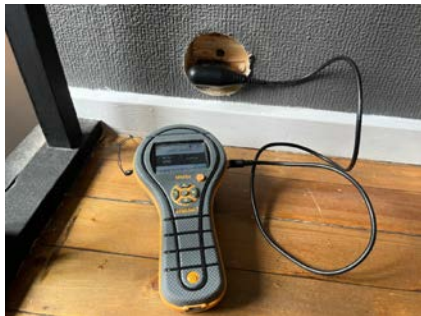
Fuktmåling i trevirke viste normale verdier.

Fuktmåling uten avvik.

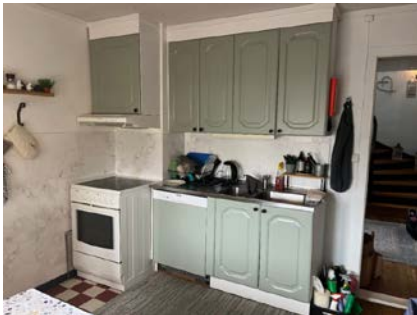
Eldre oppgradert kjøkken har bruksslitasje, vurdert til mindre avvik.

Kjøkkeninnredning.

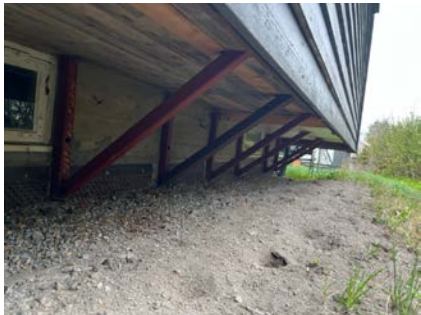
Tilbygg med entre og bad er devis fundamentert på støpt mur og jernstag.

Deler av tilbygg er fundamentert med jernstag.
