# Tilstandsrapport

📍 Voldgata 2, 2000 LILLESTRØM

# gnr. 81, bnr. 63, snr. 47

Rapportdato: 02.10.2025

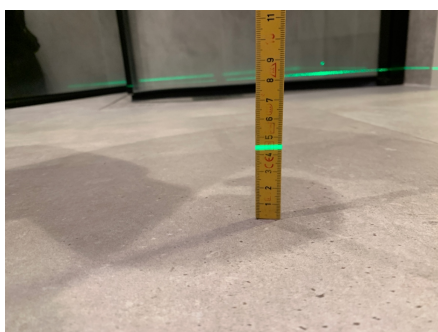
Gulvet er flislagt. Rommet har elektriske varmekabler. Høydeforskjell fra toppen av sluket til toppen av membranen ved dørterskelen er 25mm.

- Det er påvist avvik i fallforhold til sluk i forhold til krav i forskrift på byggetidspunktet.

Det er ved stikk kontroll funnet avvik på fallforhold på gulv. Det vil si at det er under dagens krav, hvor det burde vært et minimums fallforhold på 1:100. Det er riktignok nedsenket dusjområde, men det er under 10mm som er krav om øvrig gulv ikke blir lagt med fall.

For lite fall på gulv

- Til tross for avviket i fall/høydeforskjell til sluk, vil gulvet fortsatt kunne lede vann mot sluket, men med redusert effektivitet. Dette kan potensielt øke risikoen for vannansamling i enkelte områder av badet.

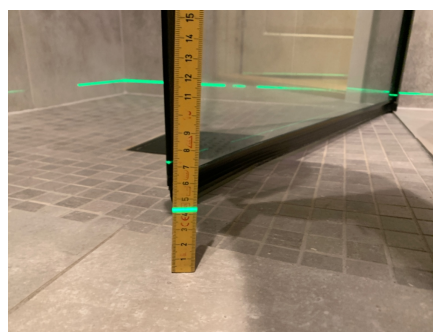
For lite fall på gulv

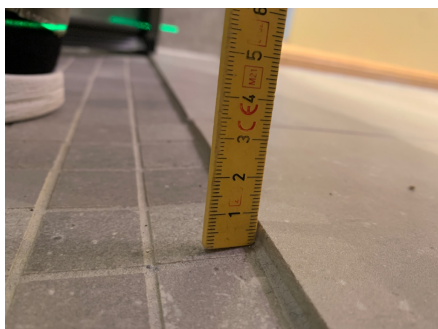
Under 10mm nedsenket dusjområde

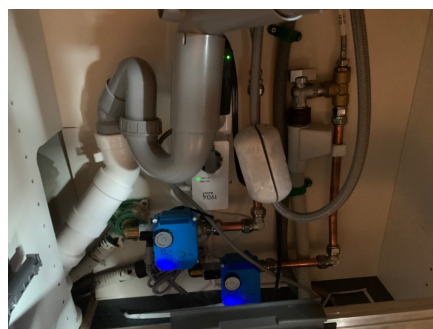
Rørapplegget i kjøkkenet. Synlig waterguard

Ingen fukt påvist på utsatte områder foran sokkel (ikke sjekket under innredning)
