Tilstandsrapport

📍 Stigen 12, 1940 BJØRKELANGEN

Befaringsdato: 07.08.2023

Autorisert foretak: Nåmo Takst og Rådgivning AS

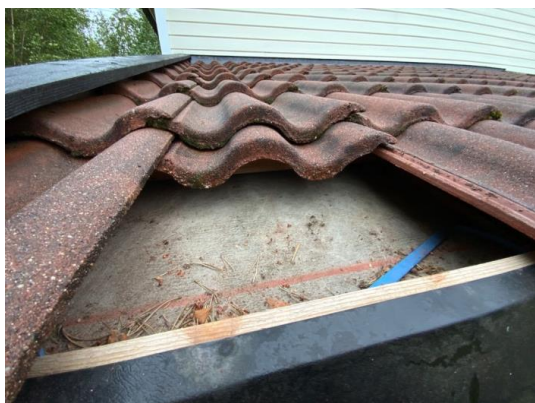
TG 2

Taktekkingen er av betongtakstein. Taket er besiktiget fra takfot i stige.

Vurdering av avvik:

- Mer enn halvparten av forventet brukstid er passert på undertak.

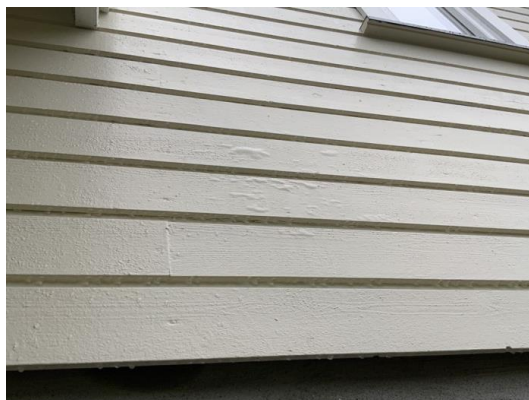
Veggkonstruksjon

Det er ingen eller liten lufting i nedre kant av kledning mot grunnmur.
Det er påvist andre avvik:
Stedvis noe blemmer på maling.

TG 2

Veggene har bindingsverkskonstruksjon fra byggeår. Fasade/kledning har liggende bordkledning.

Vurdering av avvik:

- Det er ingen eller liten lufting i nedre kant av kledning mot grunnmur.
- Det er påvist andre avvik:

- Det må foretas tiltak for å lukke avviket.

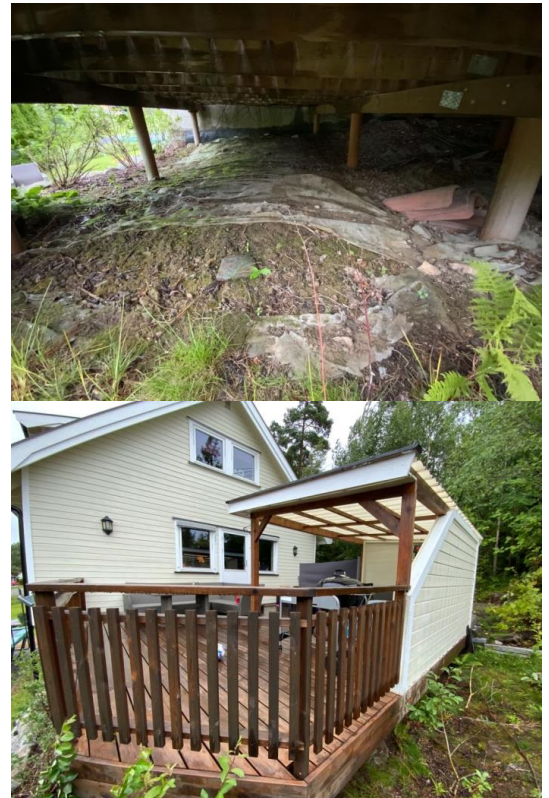
TG 2

Etablert terrasse med overbygget del. Etablert trekonstruksjon med trespaltegulv.

Vurdering av avvik:

- Rekkverket er for lavt i forhold til dagens krav til rekkverkshøyder.

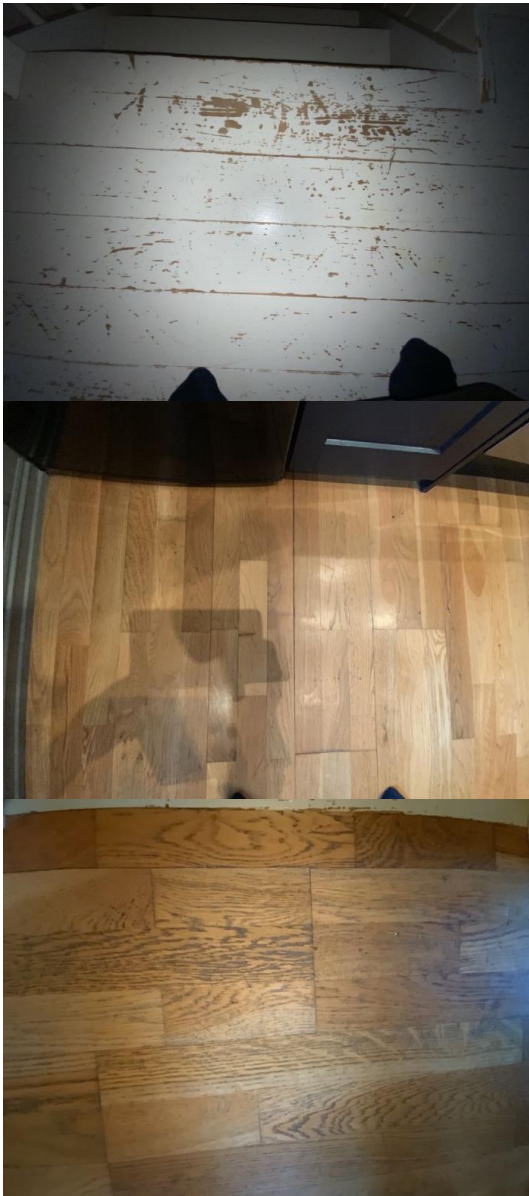
TG 2

Innvendig er det gulv av parkett og furu. Veggene har trepanel og malte plater. Innvendige tak har trepanel.

Vurdering av avvik:

- Overflater har en del slitasjegrad utover det en kan forvente.

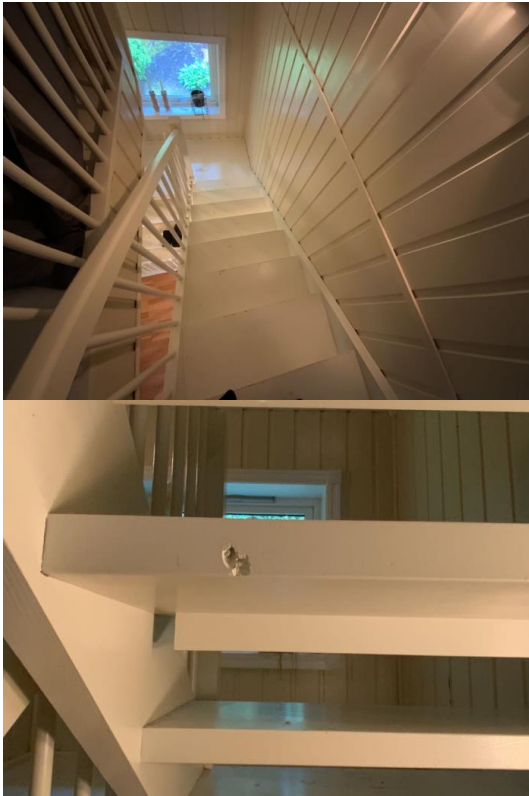
Innvendige trapper

TG 2

Boligen har malt tretrapp.

Vurdering av avvik:

- Det mangler håndløper på vegg i trappeløpet.
- Noe stitaje av maling.

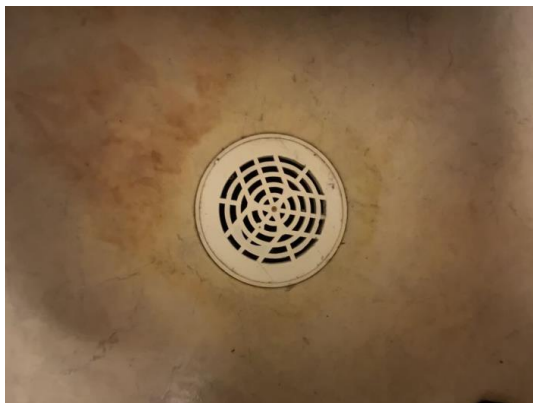
TG 2

Det er plastsluk og synlig vinylbelegg som tettesjikt.

Vurdering av avvik:

- Mer enn halvparten av forventet brukstid er passert på membranløsningen.

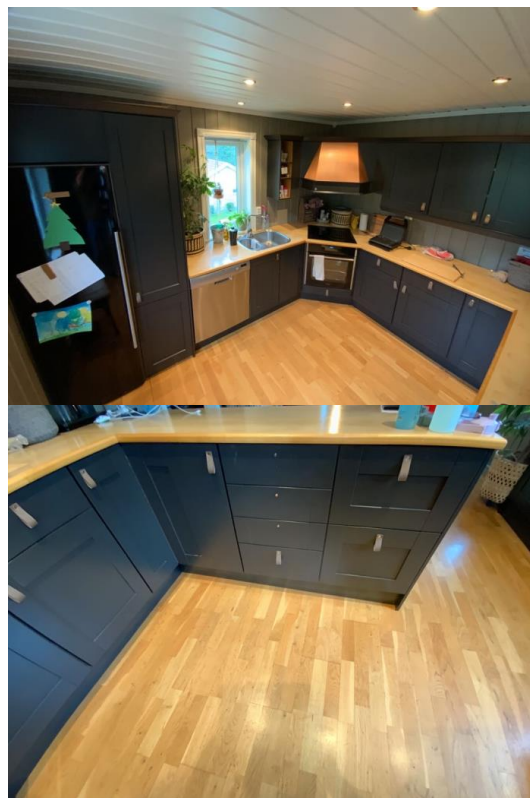
TG 2

Kjøkkenet har innredning med profilerte fronter. Benkeplaten er av heltre. Det er kjøleskap, oppvaskmaskin, induksjonstopp og stekeovn. Hvitevarer har ikke vurdert tilstand.

Vurdering av avvik:

- Det er avvik:
Mangler håndtak på noen skuffefronter.

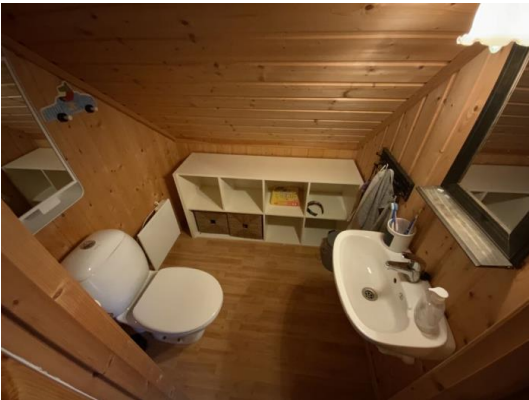
2. ETASJE > TOALETTROM

TG 2

Toalettrom med panel på vegger og tak. Gulv med laminat. Etablert toalett og vegghengt servant.

Vurdering av avvik:

- Toalettrom har kun naturlig avtrekk fra rommet, NS 3600 krever mekanisk avtrekk for å kunne gi TG 0/1.

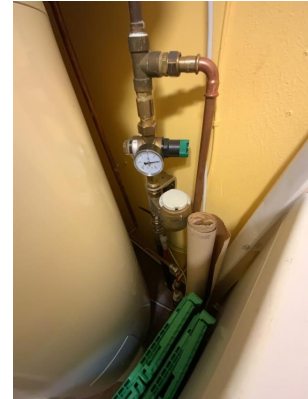
TG 2

Utvendige avløpsrør er av plast og utvendige vannledninger er av plast (PEL). Det er offentlig avløp via private stikkledninger og offentlig vannforsyning via private stikkledninger. Utvendige avløpsledninger er fra 2000. Utvendige vannledninger er fra 2000.

Vurdering av avvik:

- Det er avvik:
