Stigen 12, 1940 BJØRKELANGEN

**Stor, velholdt enebolig rett ved  
markagrensa. 5 soverom, wc og 2  
bad. Dobbelgarasje.**

Befaringsdato: 07.08.2023

Rapportdato: 17.08.2023

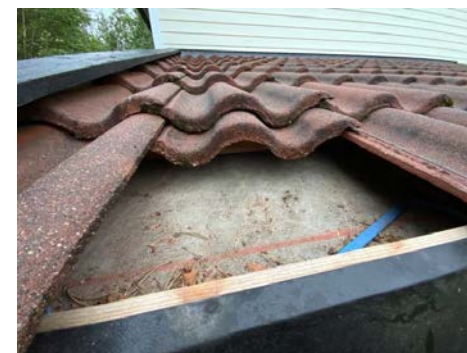
#### Taktekking TG 2

Taktekkingen er av betongtakstein. Taket er besiktiget fra takfot i stige.

- Mer enn halvparten av forventet brukstid er passert på undertak.

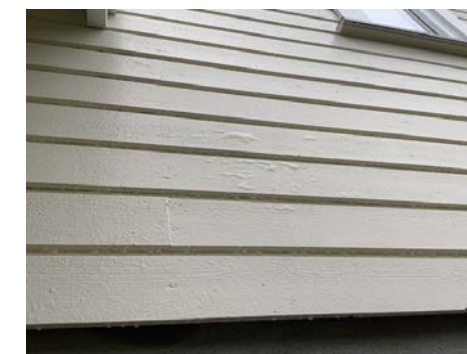
#### Veggkonstruksjon TG 2

Vurdering av avvik: Det er ingen eller liten lufting i nedre kant av kledning mot grunnmur. Det er påvist andre avvik: Stedvis noe blemmer på maling. Konsekvens/tiltak  
Det må foretas tiltak for å lukke avviket. Skrape kledning i disse områdene og male på nytt. Lufting av kledningen vurderes å fungere med dagens løsning, eventuelt tablere bedre lufting under kledningen.

Veggene har bindingsverkskonstruksjon fra byggeår. Fasade/kledning har liggende bordkledning.

- Det er ingen eller liten lufting i nedre kant av kledning mot grunnmur.
- Det er påvist andre avvik:

- Det må foretas tiltak for å lukke avviket.

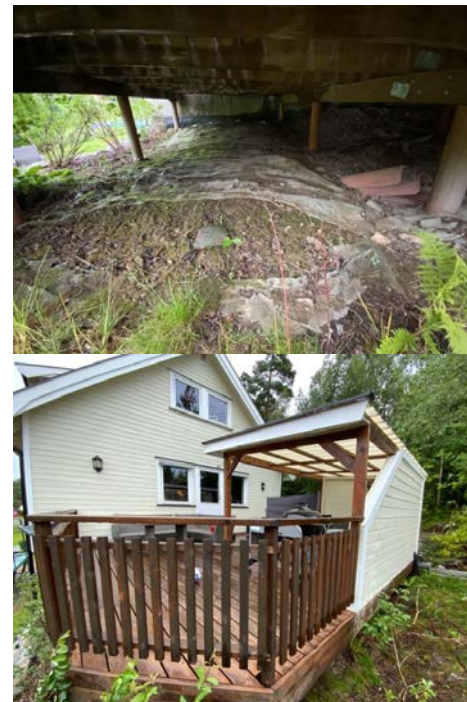
Etablert terrasse med overbygget del. Etablert trekonstruksjon med trespaltegulv.

- Rekkverket er for lavt i forhold til dagens krav til rekkverkshøyder.

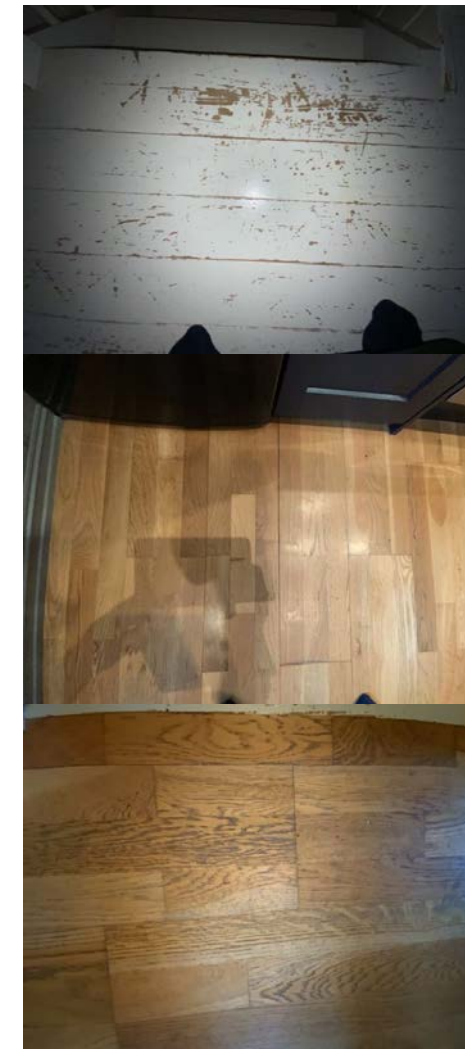
Innvendig er det gulv av parkett og furu. Veggene har trepanel og malte plater. Innvendige tak har trepanel.

- Overflater har en del slitasjegrad utover det en kan forvente.

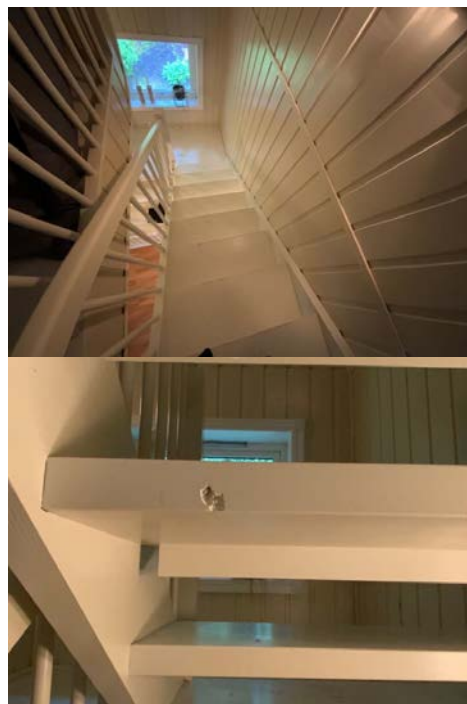
## Innvendige trapper

Boligen har malt tretrapp.

- Det mangler håndløper på vegg i trappeløpet.
- Noe stitaje av maling.

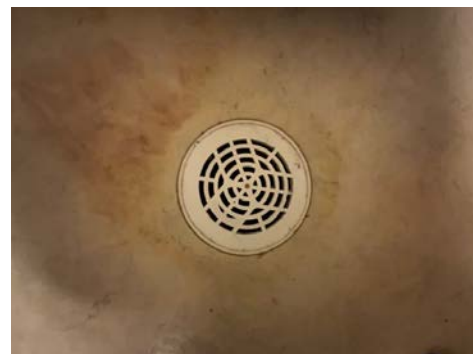
## Sluk, membran og tettesjikt TG 2

Det er plastsluk og synlig vinylbelegg som tettesjikt.

- Mer enn halvparten av forventet brukstid er passert på membranløsningen.

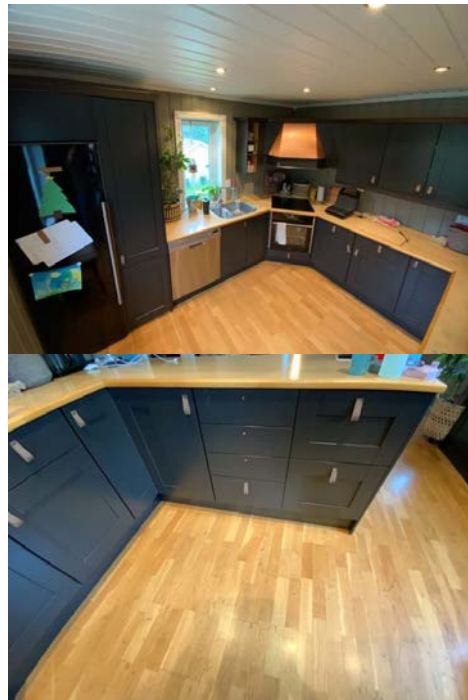
### Overflater og innredning TG 2

Kjøkkenet har innredning med profilerte fronter. Benkeplaten er av helte. Det er kjøleskap, oppvaskmaskin, induksjonstopp og stekeovn. Hvitevarer har ikke vurdert tilstand.

- Det er avvik:  
Mangler håndtak på noen skuffefronter.

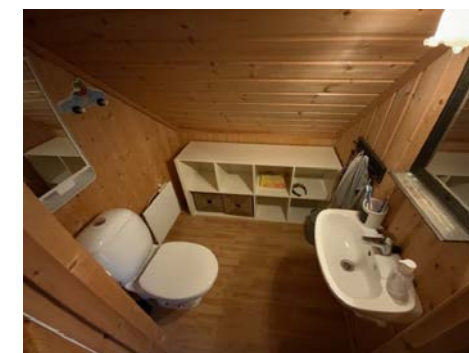
### Overflater og konstruksjon TG 2

Toalettrom med panel på vegger og tak. Gulv med laminat. Etablert toalett og vegghengt servant.

- Toalettrom har kun naturlig avtrekk fra rommet, NS 3600 krever mekanisk avtrekk for å kunne gi TG 0/1.

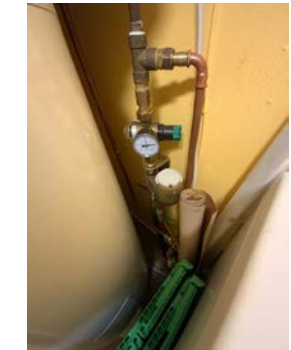
Utvendige avløpsrør er av plast og utvendige vannledninger er av plast (PEL). Det er offentlig avløp via private stikkledninger og offentlig vannforsyning via private stikkledninger. Utvendige avløpsledninger er fra 2000. Utvendige vannledninger er fra 2000.

- Det er avvik:
