# Tilstandsrapport

Enebolig

Sarabyvegen 60, 2116 SANDER

Rapportdato: 14.07.2025

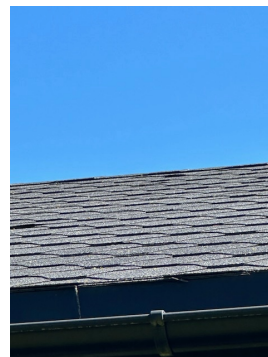
- Tidspunkt for utskiftning av takteking nærmer seg.

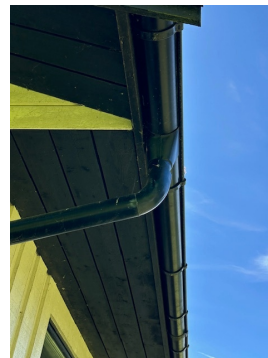
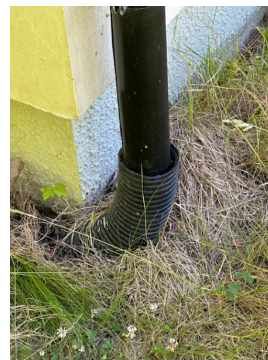
### ! TG 2 Nedløp og beslag

Forkantblekk, takrenner og nedløp i lakkert metall.

- Overvåk tilstanden jevnlig. For å få tilstandsgrad 0 eller 1 må beslag/renner/nedløp skiftes ut, men tidspunktet for når dette er nødvendig er vanskelig å si noe om.
- Det er ikke krav om utbedring av snøfangere opp til dagens krav.

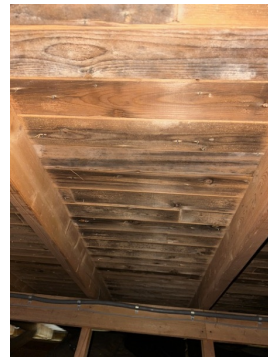
Saltak i trekonstruksjoner. Kaldt loft, med 25 cm isolasjon i etasjeskiller mellom 1 etg. og loft. Rupanel undertak med noe innvendig svertesopp på vestsiden av taket. Fuktmerke v/pipe.

Svertesopp i undertak mot vest

Overvåk tilstanden og sjekk om det er lekkasje i beslag v/pipe og om det blir mere svertesopp i undertak/rupanel. Påregn nytt beslag på pipe.

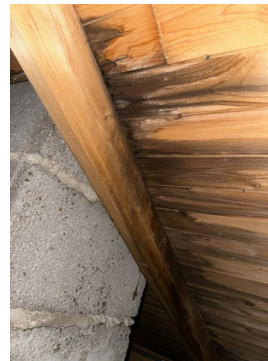
- Det er påvist avvik rundt gjennomføringer i takflaten.

Fuktmerke v/pipe

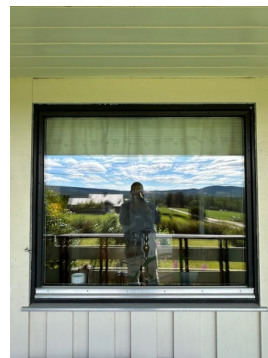
- Det er avvik:

Det bør påregnes utskifting av vinduene, da vinduer har en normal levetid på 20-30 år.

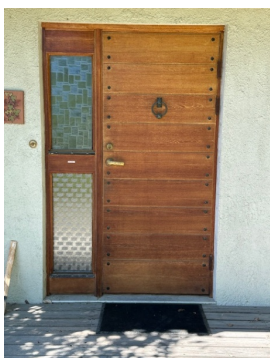
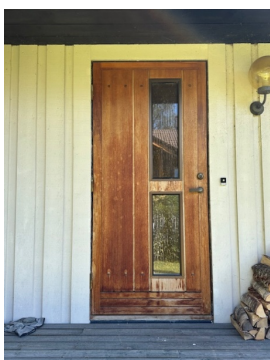
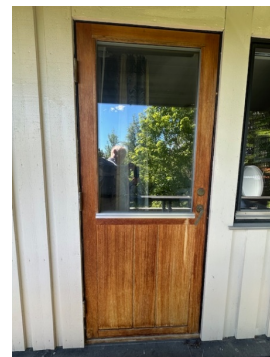
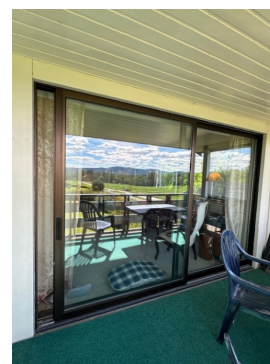
## ! TG 2 Dører

Inngangsdør i teak m/sideglass, inngangsdør i 1 etg. i teak m/glass i dørblad, teak terrassedør m/glass i dørblad på maset soverom og aluminiums skyve terrassedør m/varme i terskel v/stue.

Det må påregnes en oppgradering

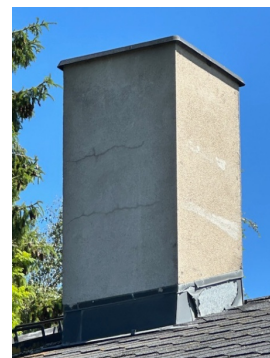
Enløps elementpipe i lecastein. Det er noe riss i utvendig puss på pipe over tak.

- Det er påvist sprekker og/eller riss i pipe.

Det bør foretas lokal utbedring.

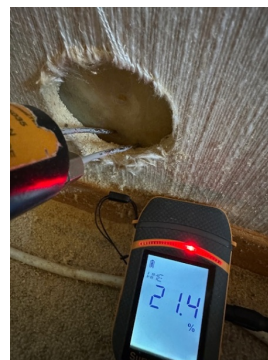
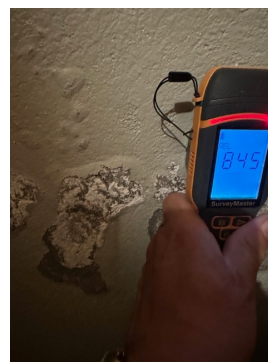
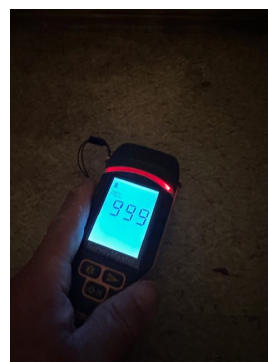
Det er boret hull i utforet grunnmur i underetasje i kontor og kjellerstue v/kjøkken innredning. Fuktmåling med pigger inne i vegg - mot grunnmur. Det påvises fukt over normalen på kontor.

- Det er gjennom hulltaking påvist høyt fuktnivå inne i trekonstruksjonen i hulltakingen, men ikke påvist fuktskader i dette området. Høy luftfuktighet kan over tid føre til muggvekst eller sverting av materialer. Samtidig kan materialer og konstruksjoner bli ødelagt.
- Det er påvist indikasjoner på noe fuktgjennomtrenging inn i kjellermur.

- Det påviste fuktnivå gir grunn til å overvåke konstruksjonen jevnlig for å se utvikling over tid, og eventuelt foreta tiltak for å unngå fuktskader.

Ytterligere undersøkelser bør foretas for å få kartlagt tilstanden. Det bør påregnes tiltak for å utbedre årsaken til fukt.

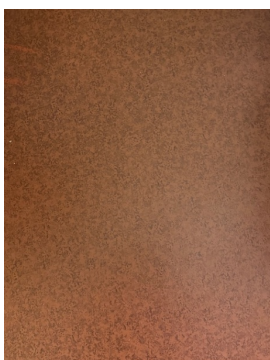
## ! TG 2 Overflater Gulv

Fungerer med dagens tilstand.

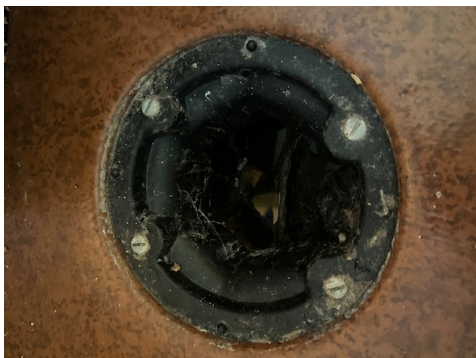
### TG 2 Sluk, membran og tettesjikt

- Overvåk tilstanden jevnlig. For å få tilstandsgrad 0 eller 1 må slukløsningen skiftes ut og sannsynligvis må også membransjiktet skiftes/utbedres. Det er imidlertid vanskelig å si noe om tidspunktet for når dette er nødvendig.

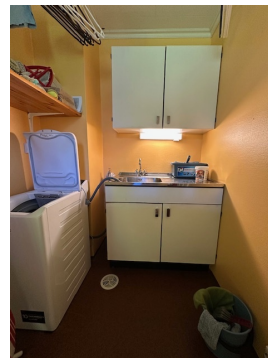
- Det er påvist skader på innredning.

Fungerer med dagens tilstand.

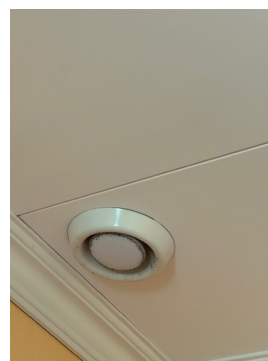
### TG 2 Ventilasjon

- Elektrisk avtrekksvifte bør monteres for å lukke avviket.

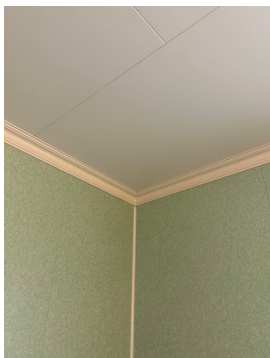
- Det er avvik:

Påregn en oppgradering av innvendige vegger og tak.

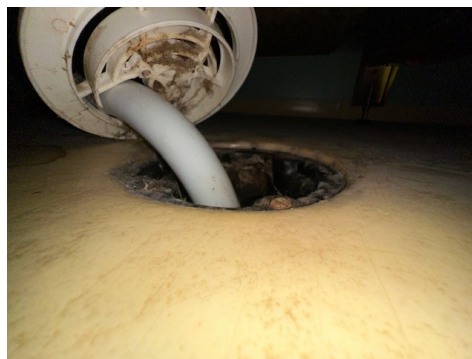
### ! TG 2 Sluk, membran og tettesjikt

- Overvåk tilstanden jevnlig. For å få tilstandsgrad 0 eller 1 må slukløsningen skiftes ut og sannsynligvis må også membransjiktet skiftes/utbedres. Det er imidlertid vanskelig å si noe om tidspunktet for når dette er nødvendig.

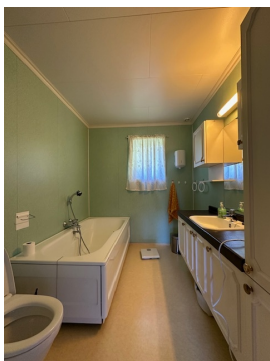
### ! TG 2 Sanitærutstyr og innredning

Påregn en oppgradering

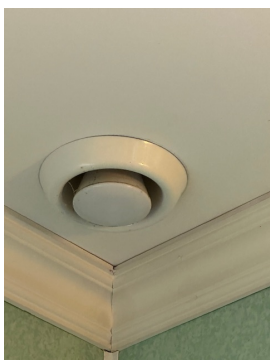
### TG 2 Ventilasjon

- Elektrisk avtrekksvifte bør monteres for å lukke avviket.

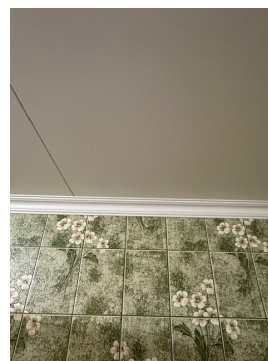
- Det er avvik:

Påregn en oppgradering av innvendige vegger og tak.

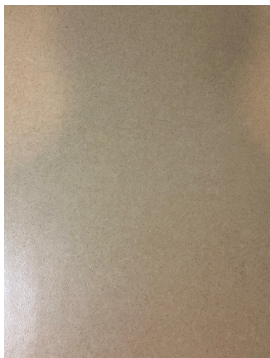
### TG 2 Overflater Gulv

Påregn oppgradering av vinylbelegg på gulv.

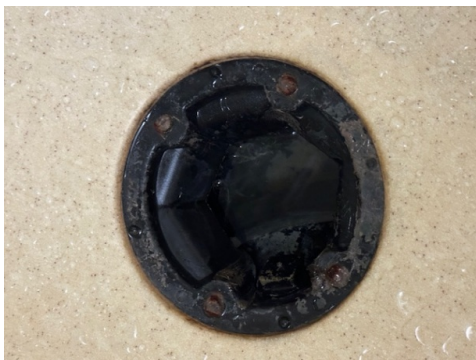
### ! TG 2 Sluk, membran og tettesjikt

- Overvåk tilstanden jevnlig. For å få tilstandsgrad 0 eller 1 må slukløsningen skiftes ut og sannsynligvis må også membransjiktet skiftes/utbedres. Det er imidlertid vanskelig å si noe om tidspunktet for når dette er nødvendig.

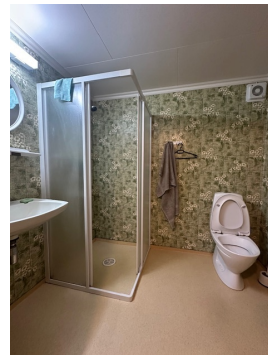
### ! TG 2 Sanitærutstyr og innredning

Påregn en oppgradering

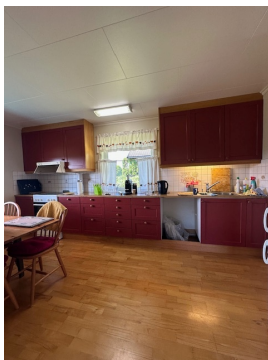
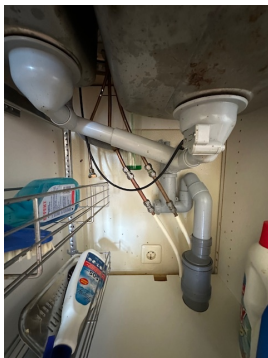
Takhøy kjøkkeninnredning fra 2000. Melaminbelagte skrog. Lakkerte fyllingsdører og fronter. To høyskap. Laminat benkeplate med nedfelt dobbel oppvaskkum m/1-greps blandebatteri. Fliser mellom benk og overskap. Frittstående komfyr og kjøleskap. Opplegg for oppvaskmaskin. Ventilator over komfyr. Bøkparkett har eldre fuktmerker v/kjøleskap.

- Det er påvist skader/fuktskjolder i kjøkkengulvet.

Kjøkkenet fungerer med dette avviket.

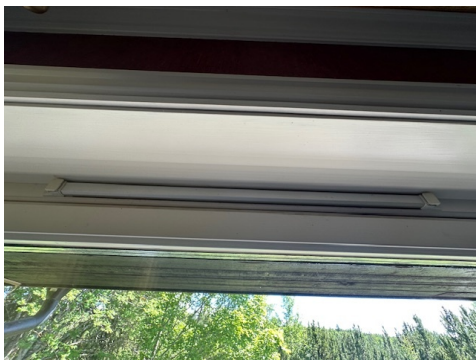
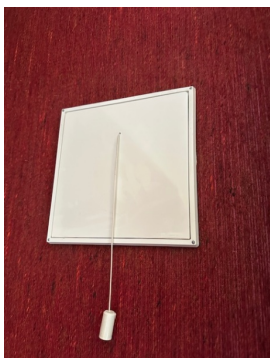
Ventilasjon gjennom veggventiler, ventiler i vinduskarmer og vinduer som kan åpnes. Naturlig avtrekk på bad og vaskerom i 1 etg. Mekanisk avtrekk på bad i u-etg. og kjøkken.

- Det er påvist mangelfull ventilasjon på ett eller flere rom i boligen.

Monter mekanisk avtrekk på bad og vaskerom i 1 etg.

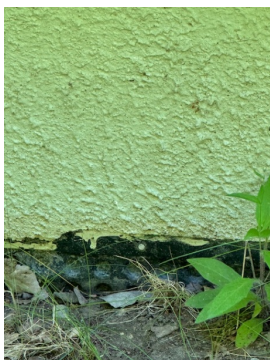
### ! TG 3 Fuktsikring og drenering

- Drenering må skiftes.

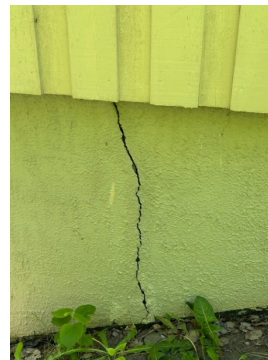
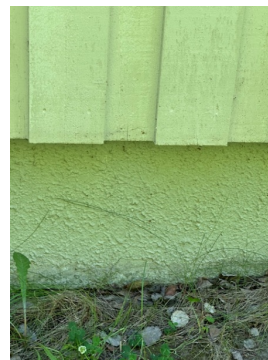
Betongfundament og grunnmur av lettklinkerblokker som innvendig og utvendig er pusset. Løs puss på grunnmur v/inngangsdør i u-etg. Sprekk i grunnmur på hjørne v/inngangsparti i u-etg.

- Grunnmuren har sprekkdannelser.

- Påviste skader må utbedres.
